Hydromorfologiskt åtgärdsprogram för Mieån och Påkamålabäcken

2019-11-07

GRIP on LIFE's rapportserie
2019.03

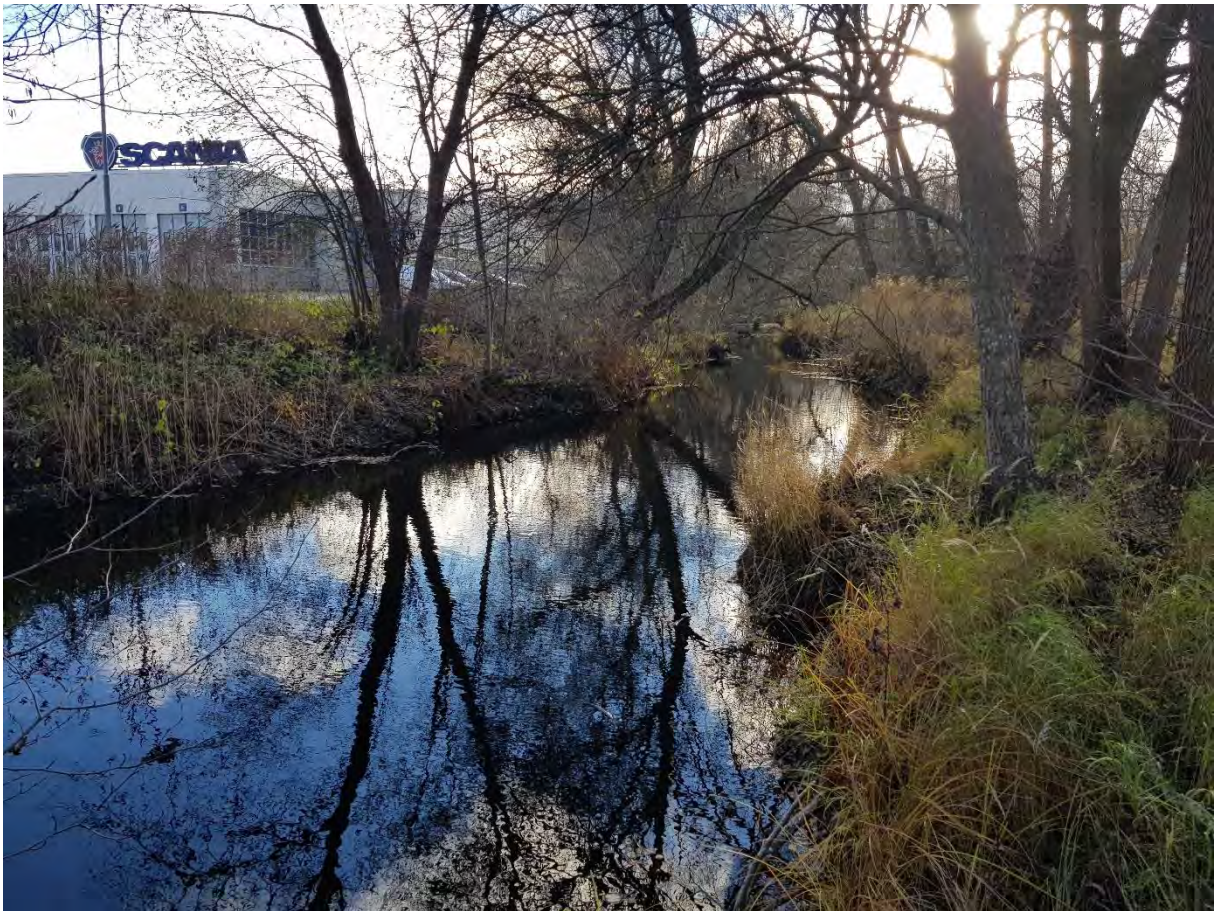
Sträcka 2 i Mieån (Figur 22) klassas som *omgrävd/rätad* och sträckorna 3, 4 och 5 klassas som *kraftigt rensade*. Ett stort problem är att de har brist på grov död ved i vattnet, enbart 1,3 grov död ved per 100 meter vattendrag. Här bör man återföra död ved utmed sträckorna (2392 meter) för att tillföra material och få fåran att slingra sig och förhoppningsvis förbättra kontakten med svämplanet. Dessutom föreslås fri utveckling i kantonerna runt ån.

Figur 22. Sträcka 2 i Mieån. Foto: Johan Andersson

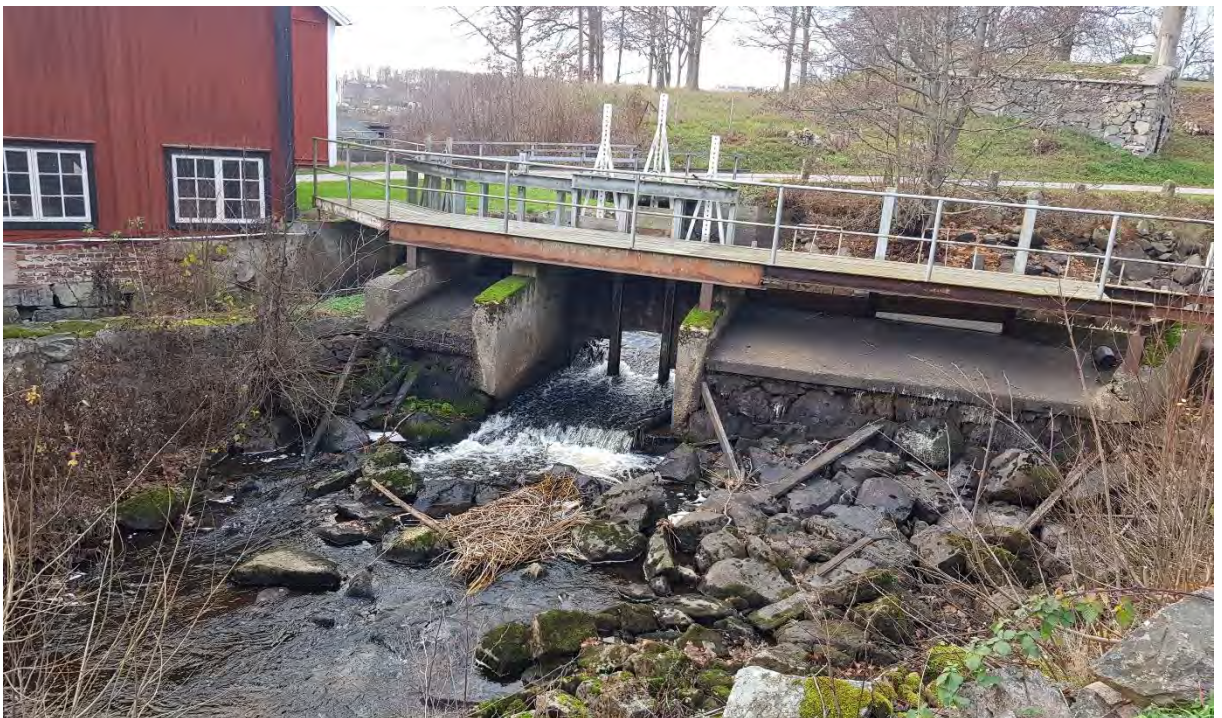
Jannebergs kvarn är det första vandringshindret för fisk i Mieån. Vandringshindret består av två dammar bredvid varandra. Den ena östra dammen (Figur 24) stänger av spillfåran och den västra leder in vattnet till kraftverket. På grund av det låga vattenståndet som rådde vid inventeringstillfället var kraftverket inte igång och det mesta av vattnet gick i spillfåran, med luckorna öppna. I vanliga fall är luckan till den östra fåran stängd och då är kraftverket ett definitivt hinder för öring och mört. Fallhöjden vid den östra dammen är 1,8 meter.

Figur 24. Den östra dammen vid Jannebergs kvarn i Mieån. Vid fototillfället var dammen öppen och allt vatten gick i spillfåran. Foto: Johan Andersson

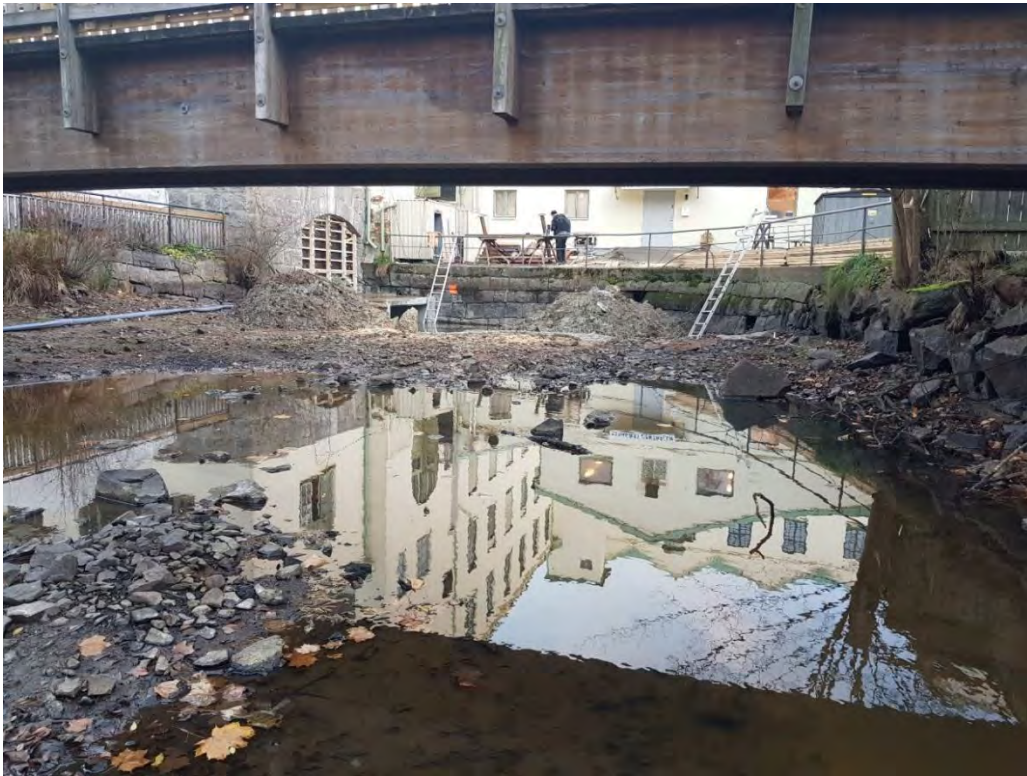
Vid karteringstillfället renoverades kraftverket (Figur 27). Detta medförde att allt vatten gick i den fåran som i vanliga fall är torr (Figur 28). Idag utgör kraftverket ett definitivt hinder för öring och mört. Totala fallhöjden på dammen och kraftverket är 14 meter. Hur området såg ut innan dammen och industriområdet anlades är svårt att bedöma. Bedömningen är ändå att fallen vid Strömma ursprungligen var passerbara för vissa fiskarter (exempelvis lax, öring och ål).

Figur 27. Utloppet från kraftverket vid Strömma Bomullsspinneri i Mieån. Kraftverket renoverades vid inventeringstillfället, därav gick det inget vatten genom kraftverket. Foto: Johan Andersson

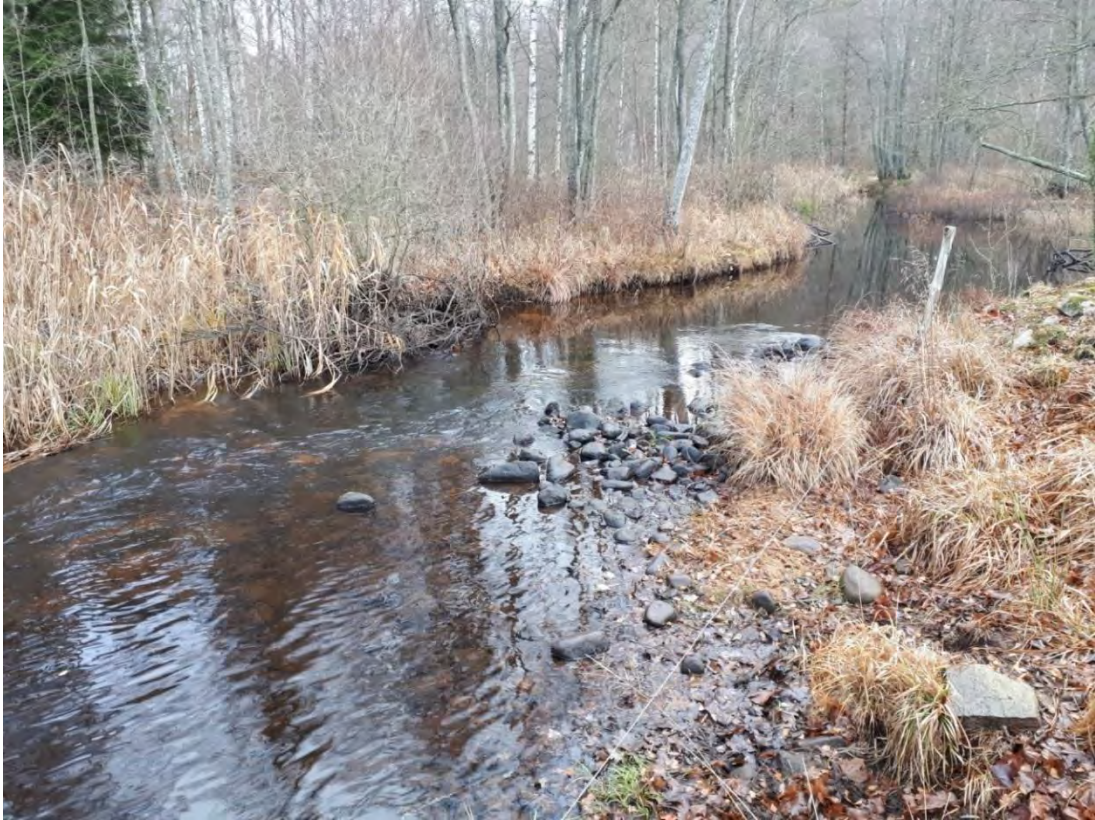
Figur 50. Kraftigt rensad bestämmande sektion utmed nedre delarna av sträcka 34 i Mieån. Foto: Jonathan Bark

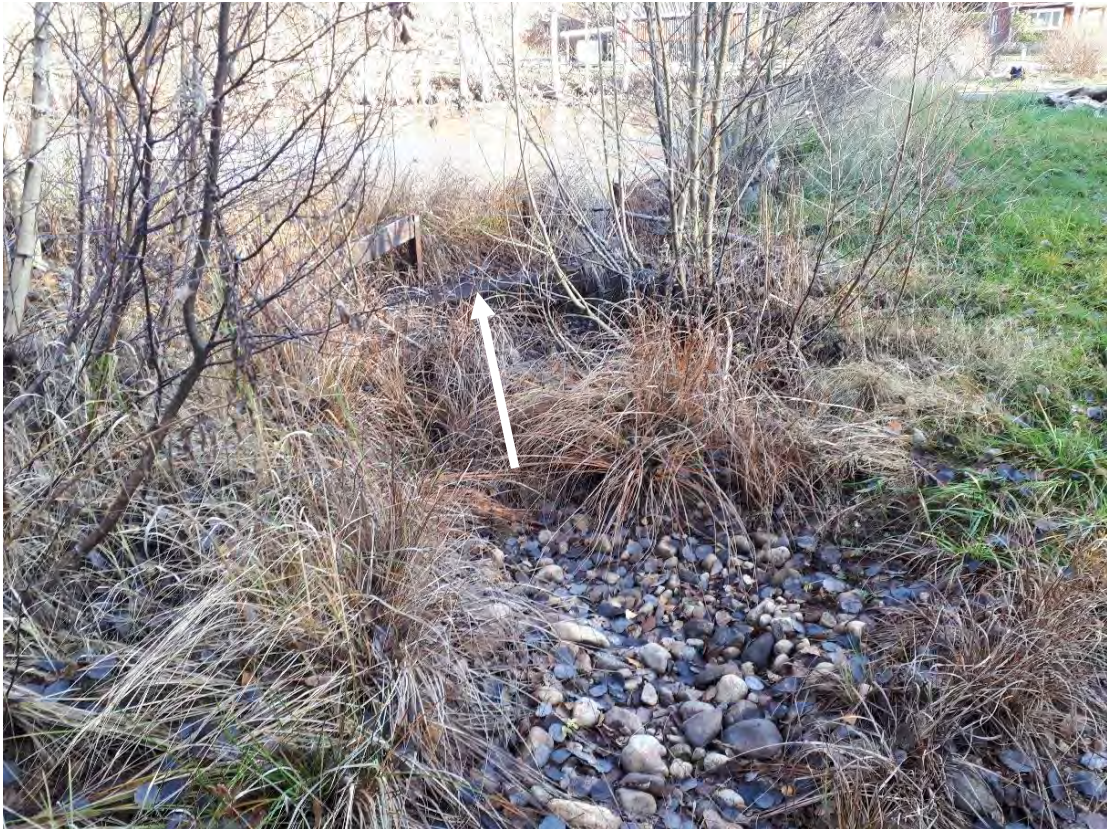
Figur 62. Överst i omlöpet runt Norrefors kvarn och såg i Mieån. Här har man stängt av omlöpet med betong (vit pil). Foto: Jonathan Bark

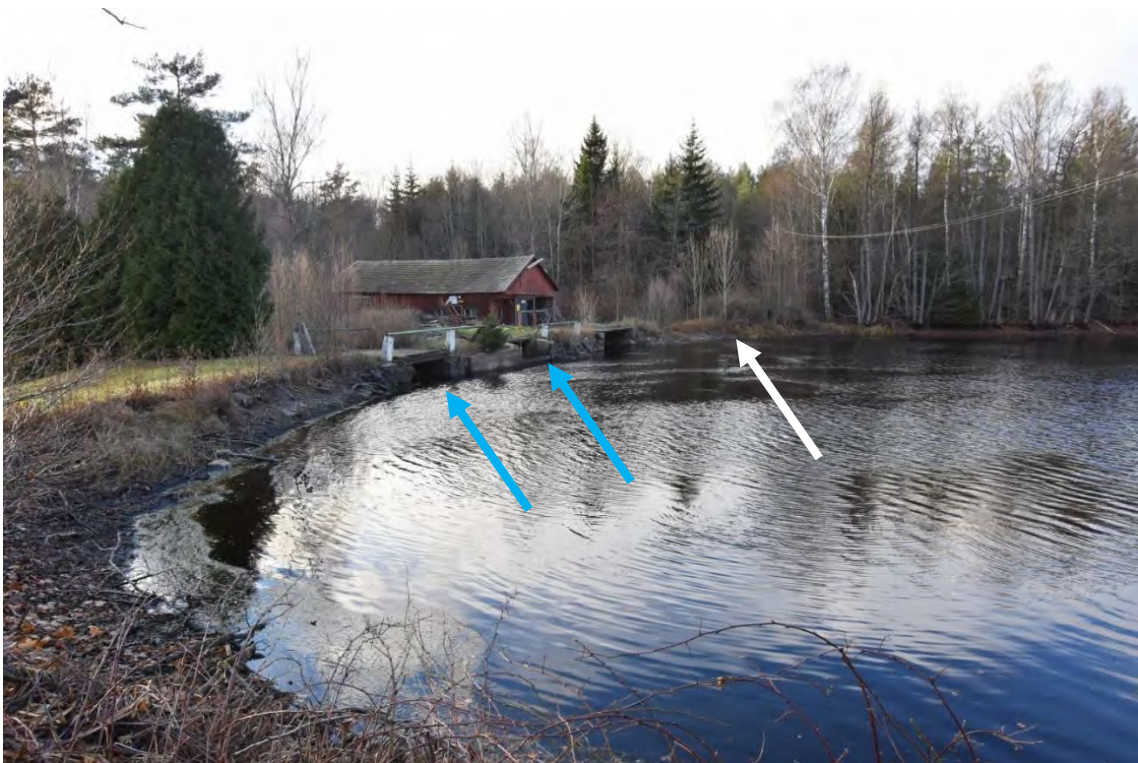
Figur 63. Norrefors kvarn och såg i Mieån, sett uppströms ifrån (från östra stranden). Blåa pilar: dammluckorna, vit pil: det avstängda omlöpet. Foto: Jonathan Bark

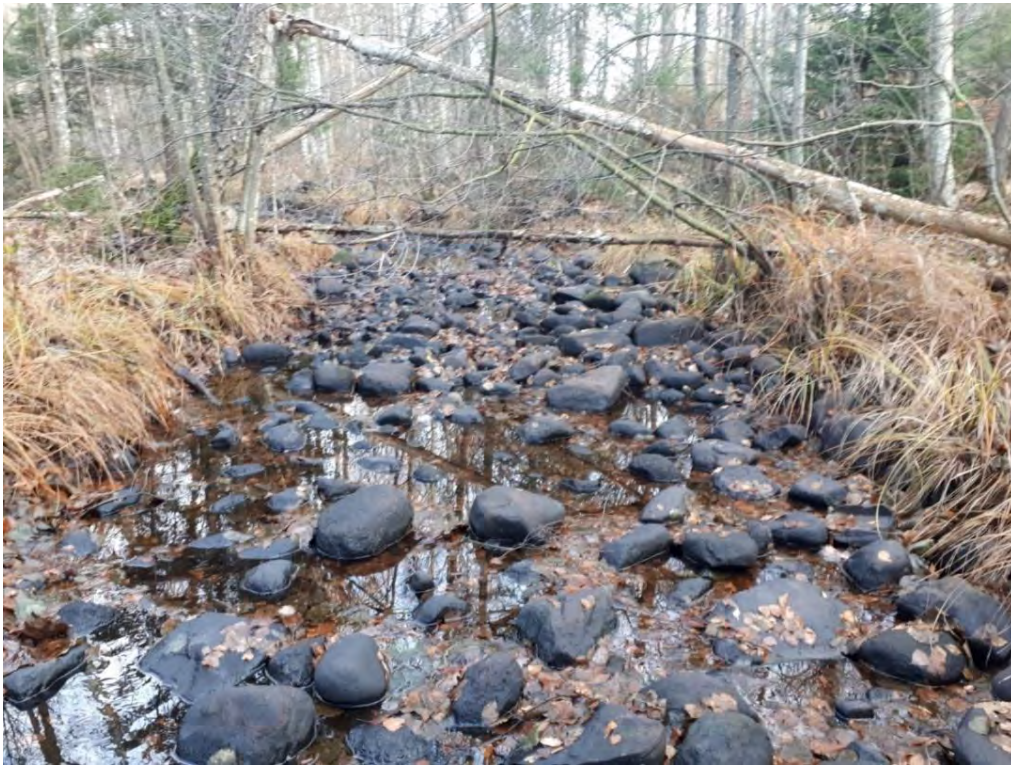
Figur 67. Sträcka 59, en nästan torrlagd sidofåra i Mieån. Foto: Jonathan Bark

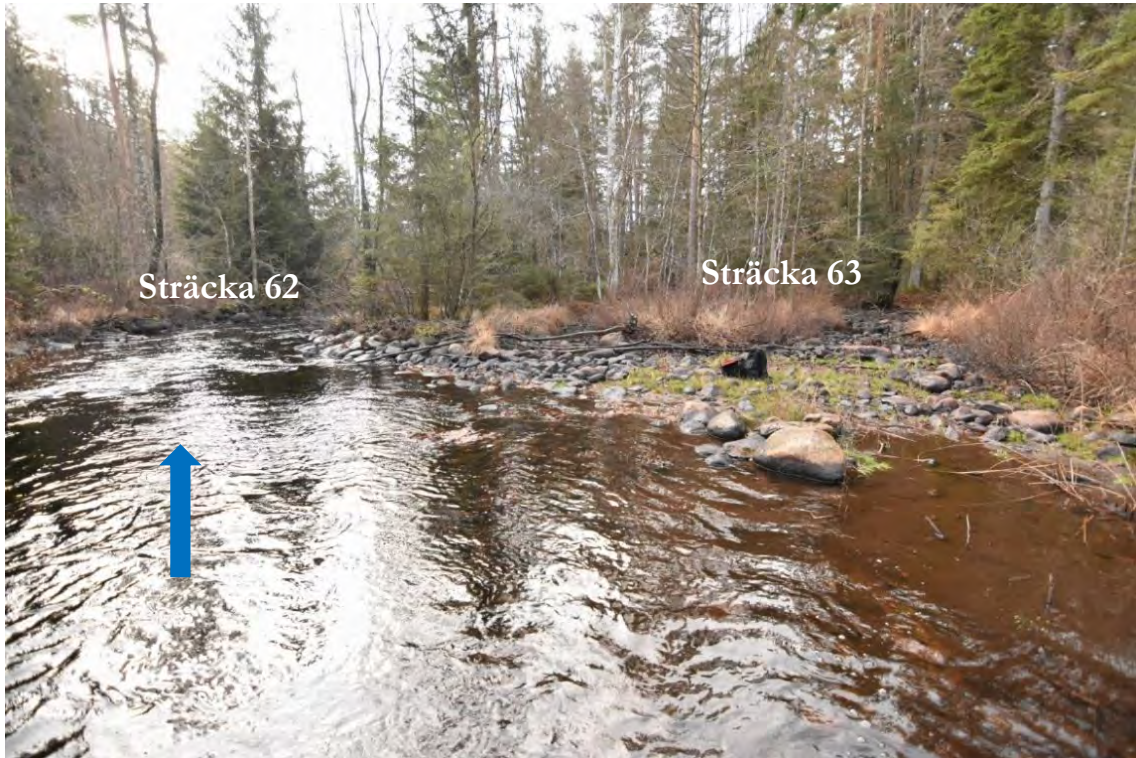
Figur 69. Foto taget från sträcka 64 ned mot sträcka 62 och 63. Blå pil visar vattnets riktning. Sträcka 63 hade vid inventeringstillfället väldigt låg vattenföring. Foto: Jonathan Bark

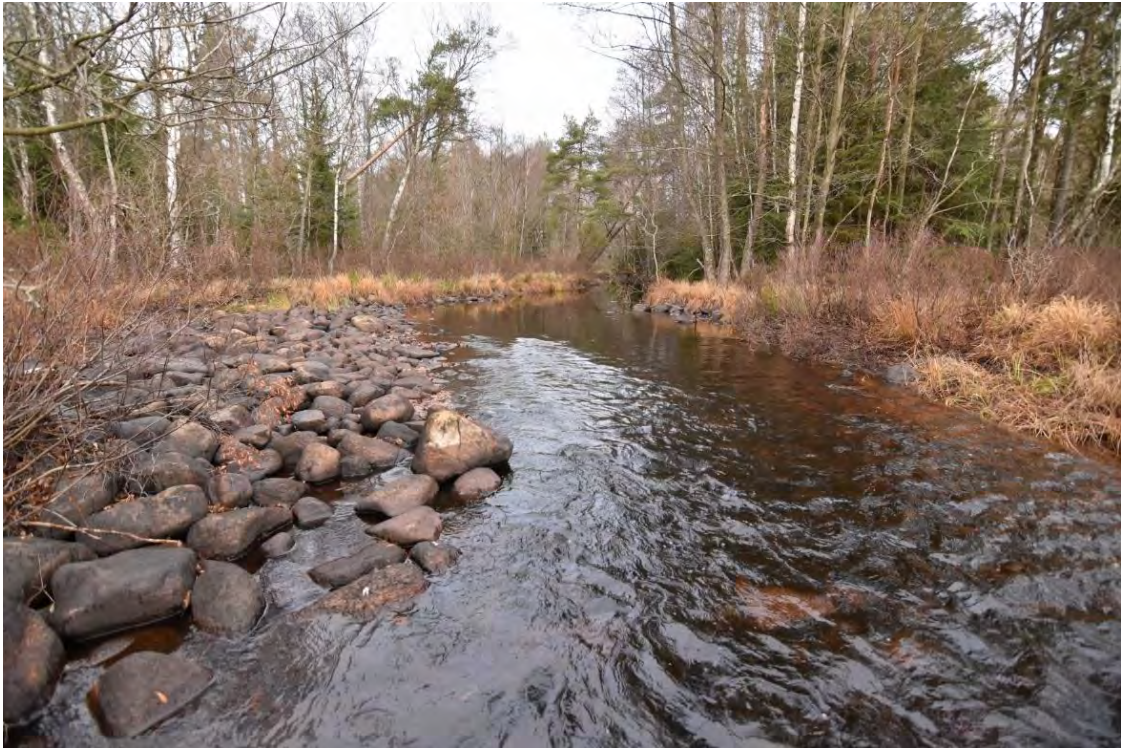
Figur 74. Sträcka 67, en kraftigt rensad sträcka som påverkar sträckan uppströms och den intilliggande våtmarken. Foto: Jonathan Bark

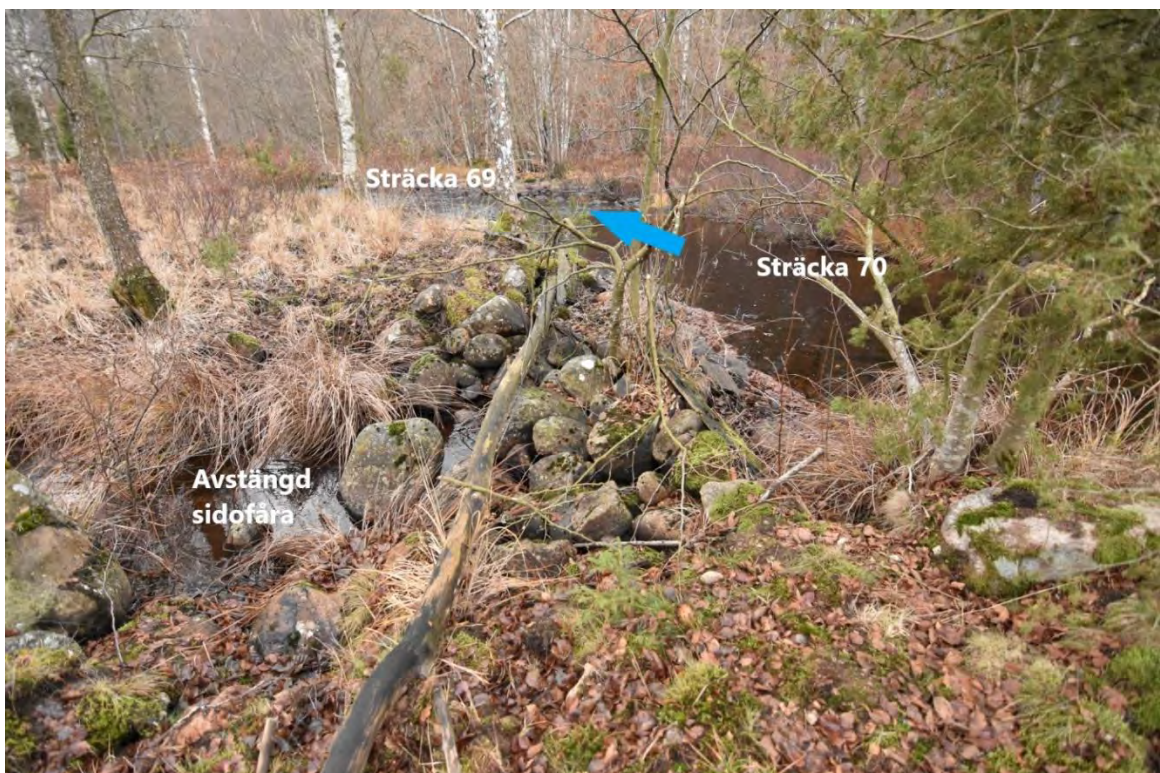
Figur 75. Avstängd sidofåra nederst på sträcka 70. Sträcka 69 skymtar i bakgrunden. Blå pil visar vattnets riktning. Foto: Jonathan Bark

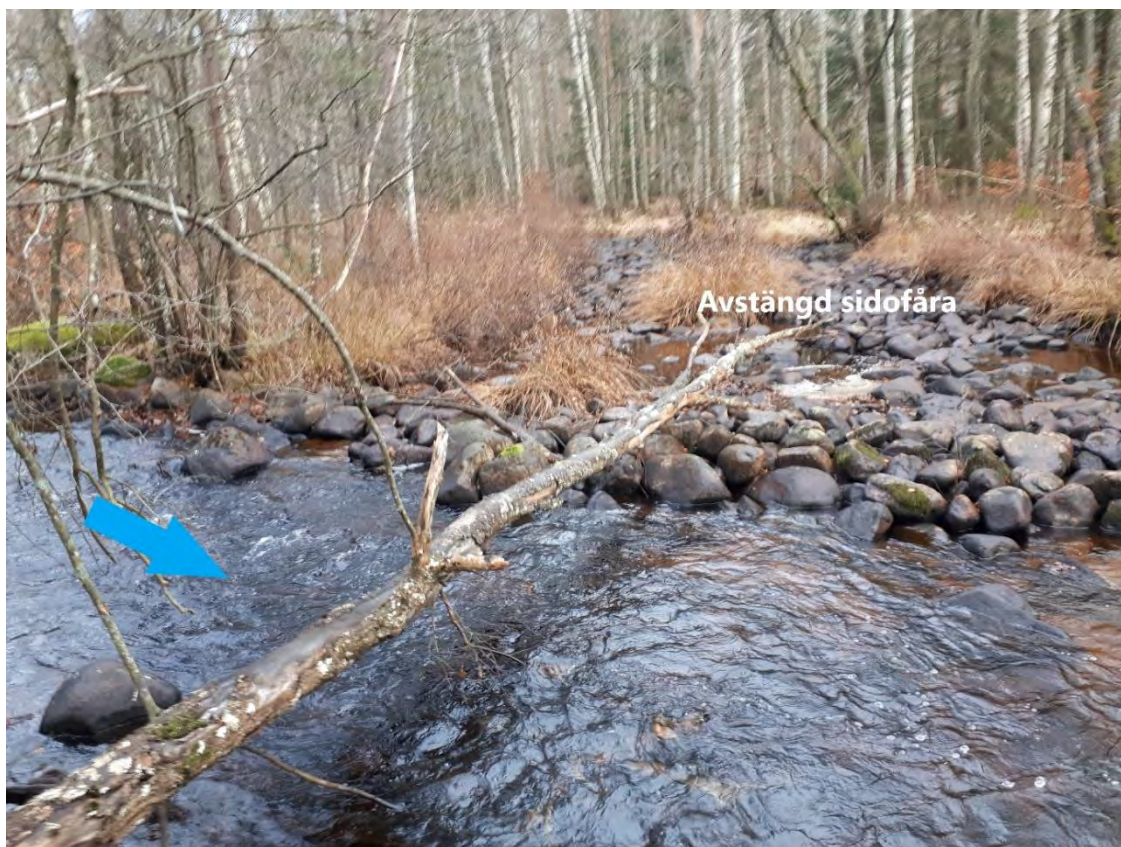
Figur 76. Sträcka 72 med en avstängd sidofåra öster om den rensade huvudfåran. Blå pil: vattnets riktning. Foto: Jonathan Bark

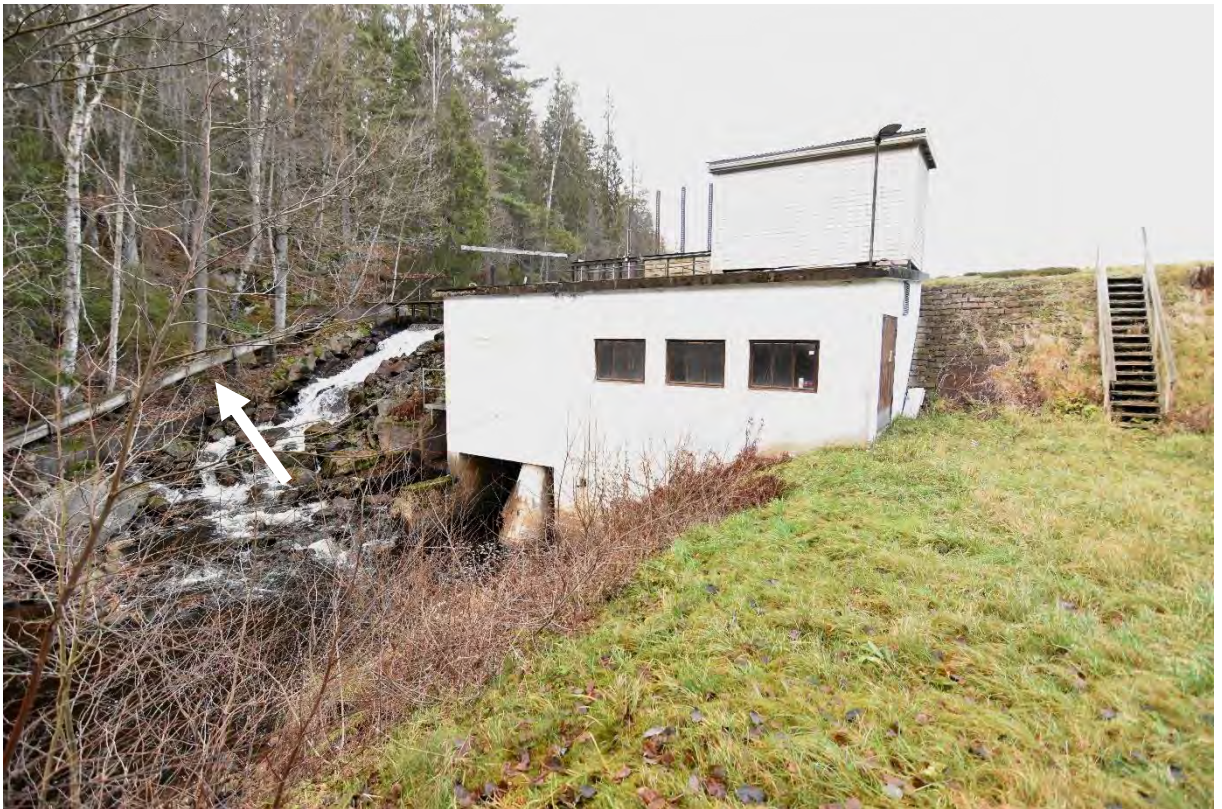
Figur 78. Dalfors kraftverk. Ålyngelledare finns (vit pil) men oklart om den är i bruk. Foto: Jonathan Bark

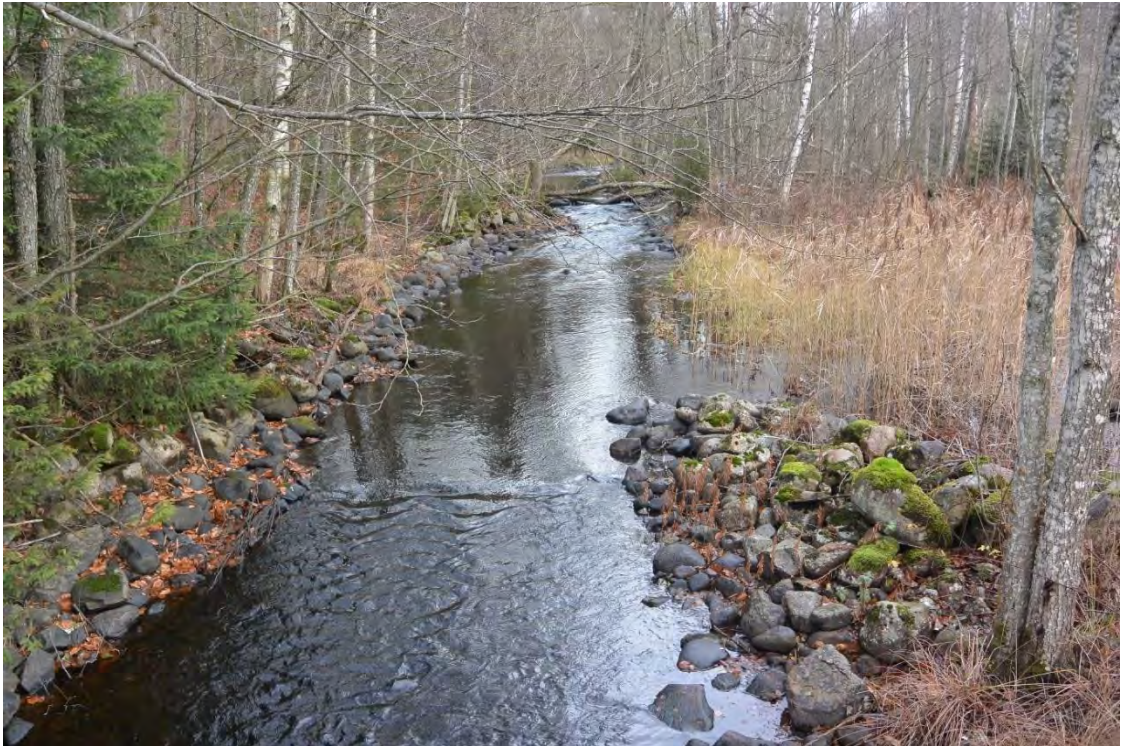
Figur 82. Sträcka 80 i Mieån, en kraftigt rensad sträcka. Foto: Niklas Wengström

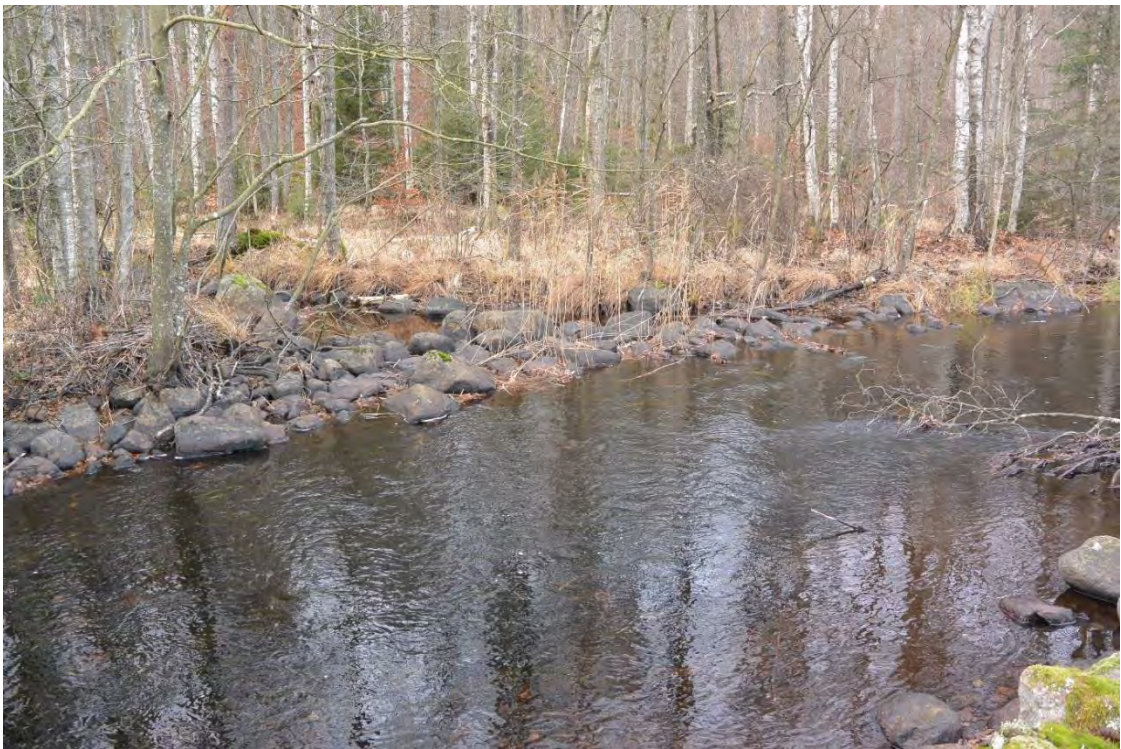
Figur 83. Sträcka 79 i Mieån, en kraftigt rensad sträcka. Foto: Niklas Wengström

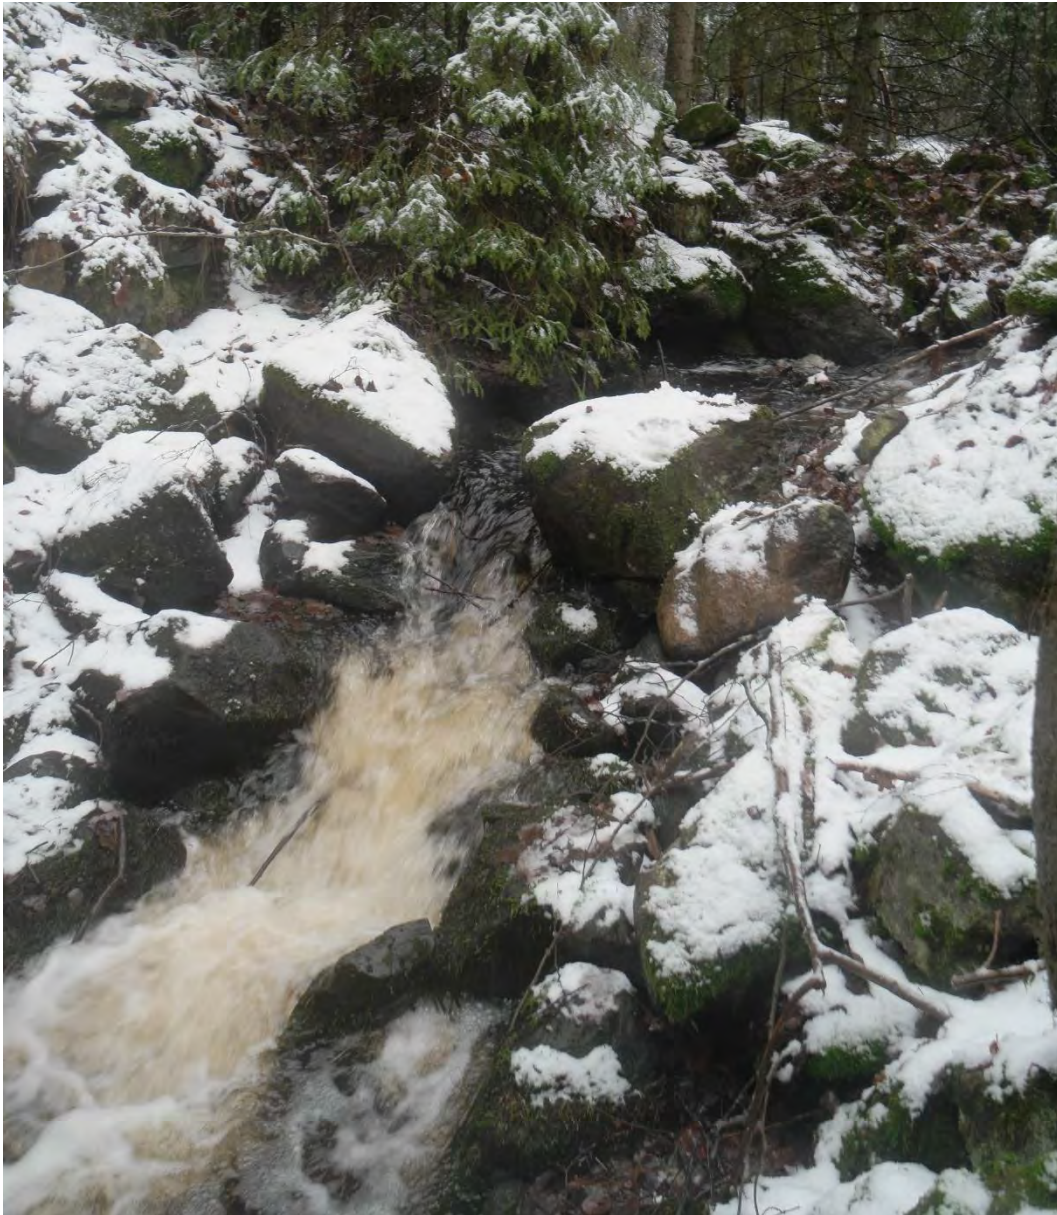
Sträckorna 35-37 är kraftigt rensade sträckor. Sträcka 35 ingår i markavvattningsföretaget A172/658. Utmed sträcka 35 och 36 finns en våtmark som försvunnit enligt generalstabskartan (7,6 hektar). Överst på sträcka 36 finns en gammal kvarndamm (6245896-488187) som utgör ett partiellt vandringshinder (Figur 114). Utmed sträckorna bör man återföra block så att vattendraget får kontakt med strandzonen och svämplanet. Eftersom det historiskt funnits en våtmark utmed sträckorna betyder det att det går att återskapa den fuktiga miljön.

Figur 114. Gammal kvarndamm överst på sträcka 36 i Påkamålabäcken. Foto: Johan Andersson
