Undersökning av groddjursmiljöer vid väg 49

Version: 2

Datum: 2020-10-14

WaterCircle AB

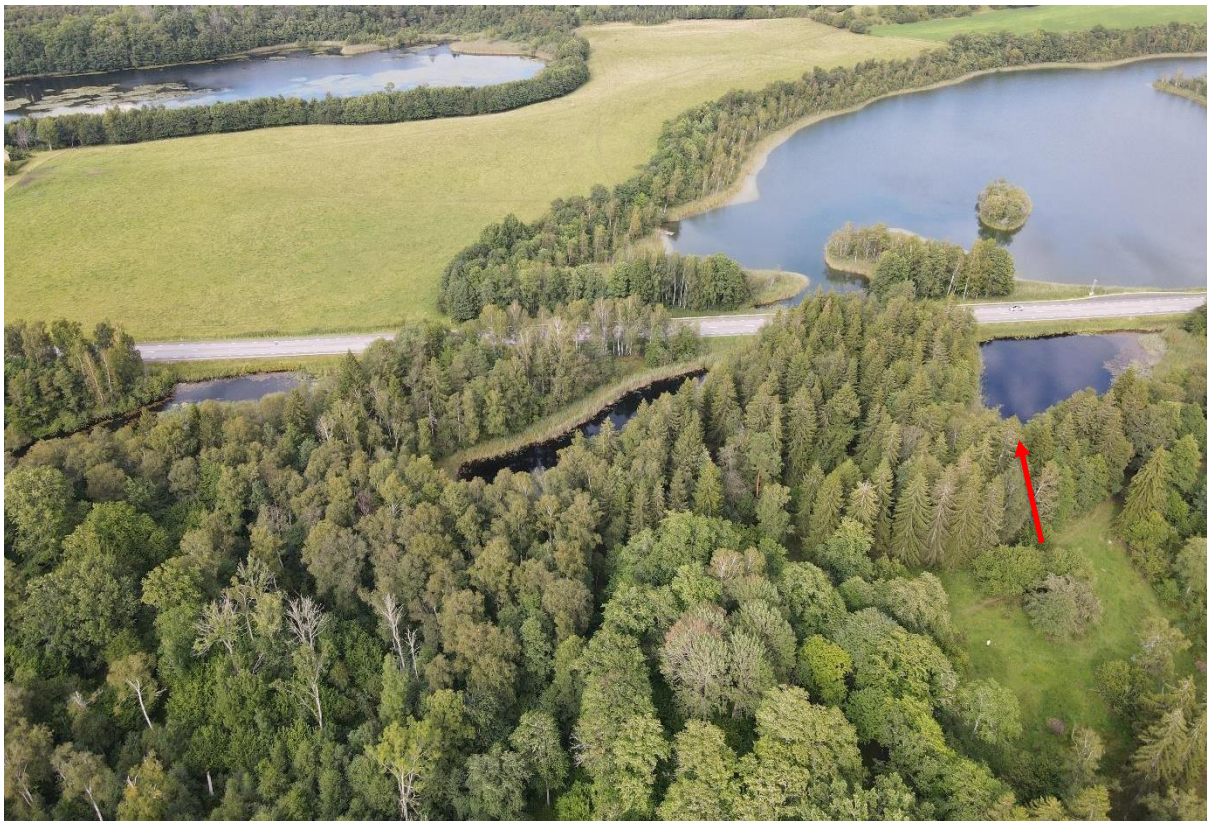
De tre småvattnen bedöms inte vara bra för lek och uppväxt av amfibier. Dock förekommer det säkert lek men dessa dammar är inte de viktigaste miljöerna för amfibierna i området. Vid ombyggnationen av väg 49 så kommer den mittersta dammen påverkas mest. Detta är också den damm som är sämst för amfibier (fig 4 och 5). Den av de tre dammarna som är bäst lämpad för amfibier att leka och växa upp i är den som är längst österut (pil i figur 3).

Figur 3. Flygbild över de tre småvattnen och deras närmiljö. Röd pil: dammen längst österut.

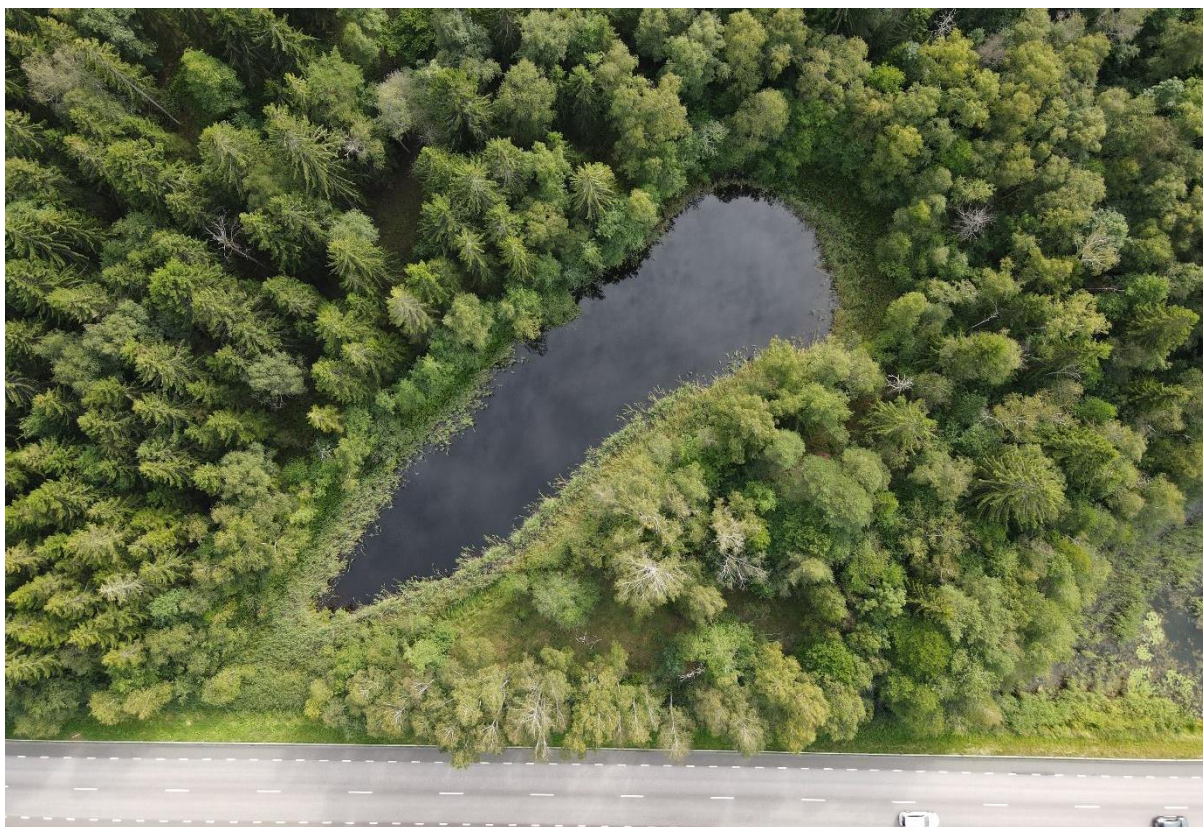
Figur 4. Den mittersta dammen sedd från ovan.

Det intrånget som en breddning av väg 49 kommer göra på de tre småvattnen med avseende på miljöer för amfibier kan anses vara ringa. Detta beror på flera olika orsaker men den mest avgörande är att de är relativt djupa och har branta strandkanter. Av de tre dammarna är det mellersta dammen (fig 4 och 5) som kommer påverkas mest av ombyggnationen. Detta är den dammen som har branta stränder runt hela dammen och detta skiljer den mot de andra två som har delar med grundare partier och därför är något lämpligare som habitat för amfibier. Området söder om de tre dammarna är rikt på grodor och paddor, detta beror på att det finns andra småvatten i området som har ett bättre lämpat habitat för amfibier. Landmiljön är också mer lämpad för amfibier när man kommer en bit ifrån väg 49. Detta beror på att skogen får mer lövinslag och att skogen innehåller mer död ved och andra strukturer som ger amfibierna boplatser. En annan viktig miljö i området, som finns i gränslandet mellan skogen och hagmarkerna, är de flertalet stenrösen och stenmurar som finns. Dessa ger också amfibierna platser att övervintra på (exempel sida 2).

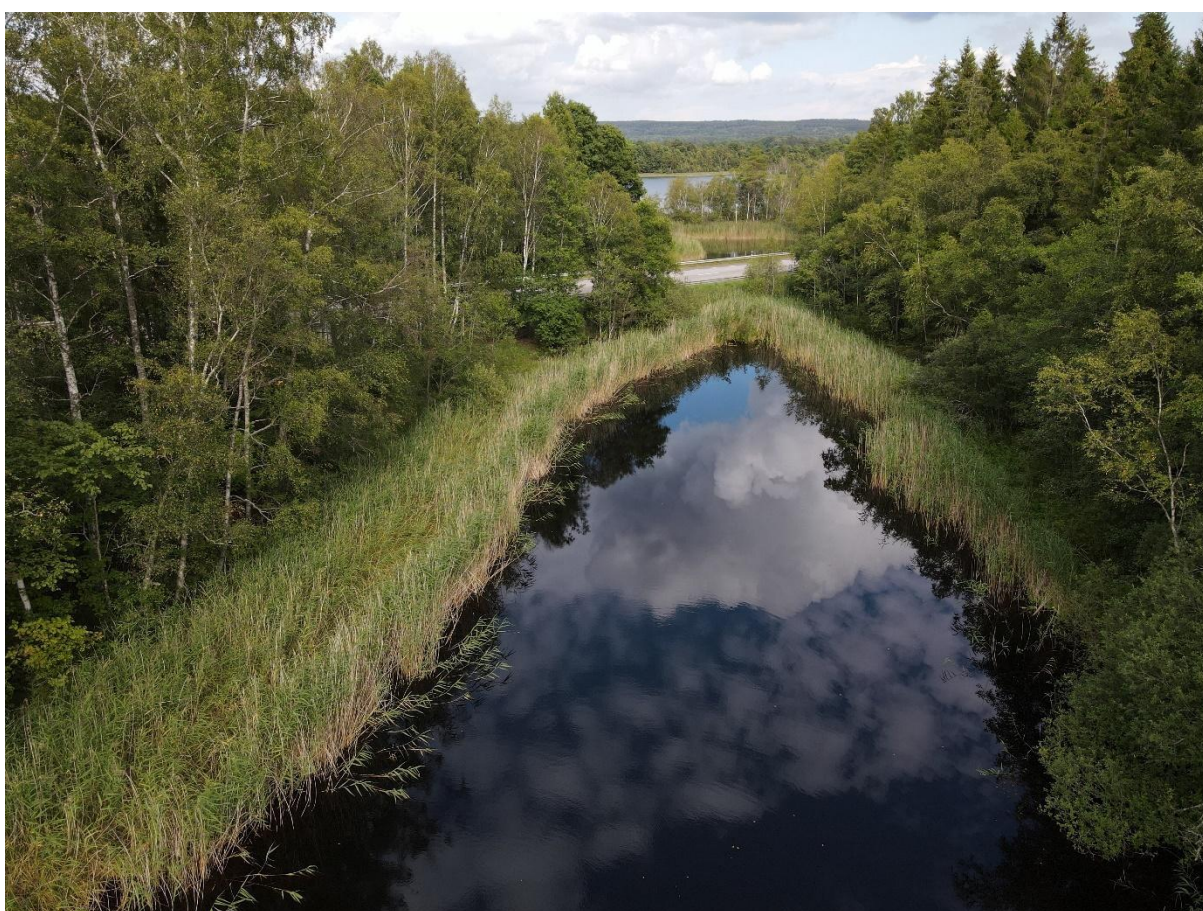
Figur 5. Mittersta dammen fotad mot väg 49.

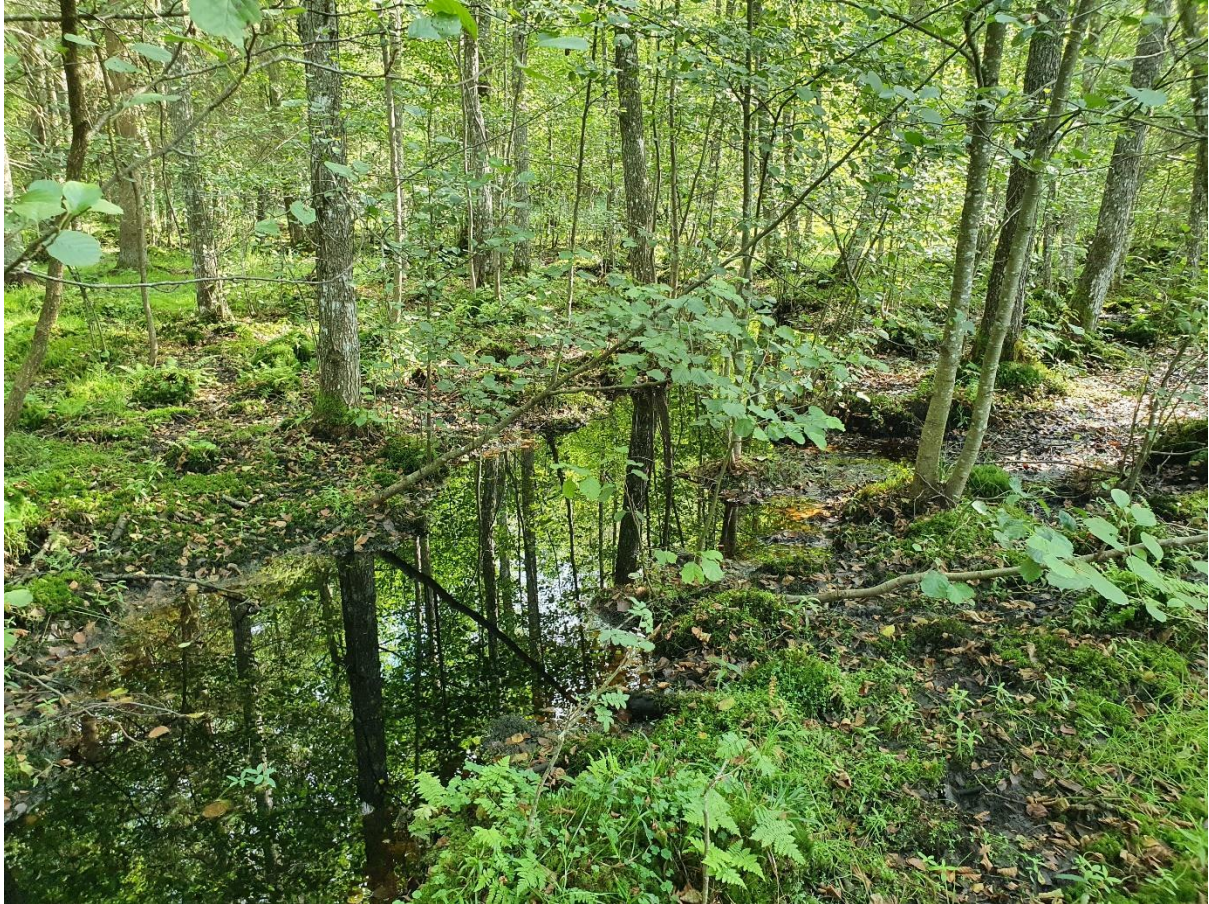
Vid inventeringstillfället så fanns det mycket årsungar av vanliga groda, åkergroda och vanlig padda i området (fig 7 och framsidan). De flesta av dem fanns i ett område som är ca 50–100 meter söder om den östligaste dammen. Detta är ett område som består av mycket död ved och många håligheter vid trädens rötter. Det fanns även ett dike som till stora delar var igenväxt, detta dike bestod av stillastående vatten. Troligen håller detta dike vatten hela året om det inte är ett år med torka (fig 6).

Figur 6. Ett av de diken som finns söder om de tre dammarna.

Med hjälp av markfuktighetskartan har vi kunnat peka ut 11 platser som är lämpliga för att anlägga miljöer som är lämpliga för amfibier. Ett av dessa är figur 6, där man med små medel, tack vare bra naturliga förutsättningar, kan gör ännu bättre lokaler för framförallt paddor, grodor men även salamander. De föreslagna platserna för anläggande av småvatten finns i figur 11. I denna figur finns 11 förslag på områden som kan restaureras för att kompensera för det intrånget som breddningen av vägen kan medföra. Dessa förslag bygger på markfuktighetskartan och historiska kartan. Förslaget som är inringat i figur 11 är det diket som håller på att växa igen som visas i figur 6.

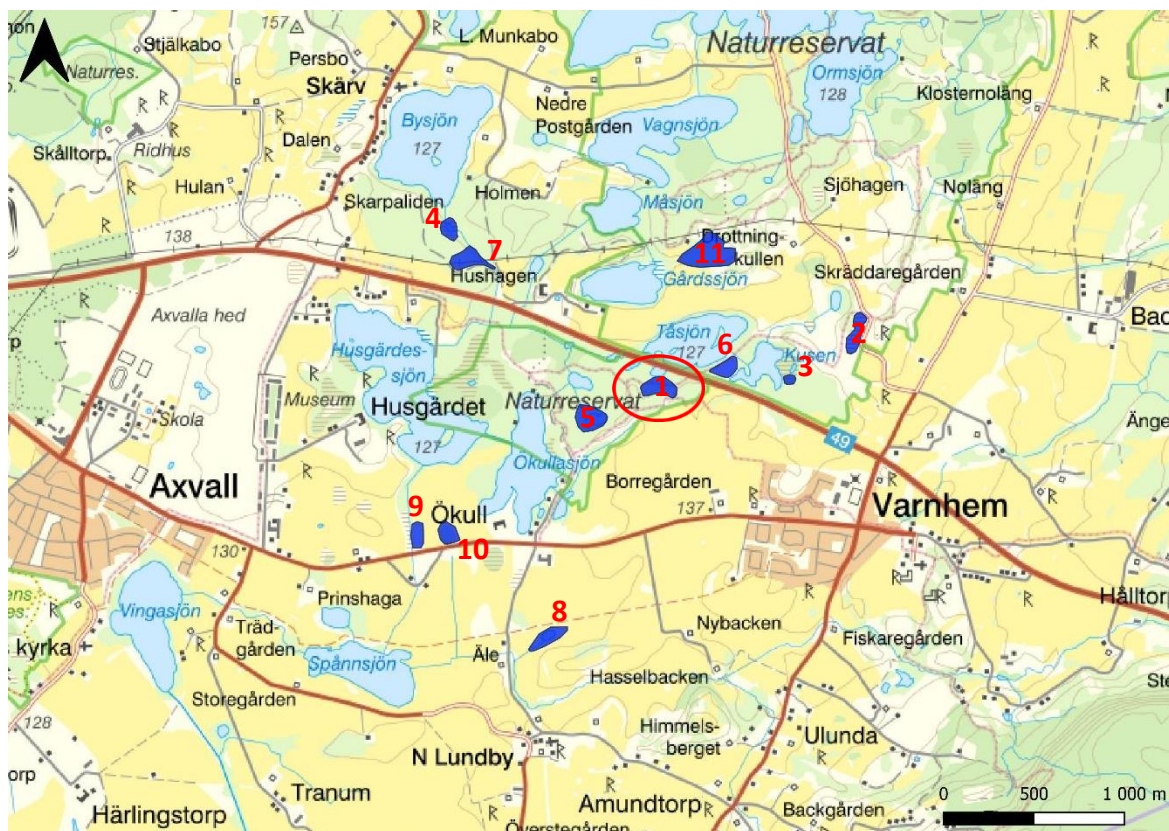
Figur 11. De mörkblå ytorna är de föreslagna våtmarkslägena. Totalt är det 11 förslag där fem är placerade norr om Väg 49 och sex stycken söder om vägen.

Prioriteringslista	Kommentar
1	Den lokalen som är närmast de påverkade dammarna och består av utdikad skogsmark, åtgärdas genom trösklar eller dikesproppar.
2	Utdikad våtmark, åtgärdas genom trösklar eller dikesproppar.
3	Litet skogsparti som är utdikad, åtgärdas genom trösklar eller dikesproppar.
4	Utdikad göl där det skulle gå att tröscla upp utloppet
5	Utdikad sjö med omgivande våtmark, åtgärdas genom trösklar eller dikesproppar.
6	Utdikad betesmark vid koport, åtgärdas genom trösklar eller dikesproppar.
7	Utdikad skogsområde som är avverkat, åtgärdas genom trösklar eller dikesproppar.
8	Utdikad våtmark. Här bör man göra en tröskel eller propp för att höja basnivån. Kan bli en bra sedimentationsfälla och näringsfälla.
9	Utdikad våtmark. Här bör man göra en tröskel eller propp för att höja basnivån. Kan bli en bra sedimentationsfälla och näringsfälla.
10	Går att proppa igen diket uppströms vägen, detta skulle skapa en näringsfälla.

11	Utdikad våtmark enligt skogskartan. 4,4 hektar stor. Dock produktionsskog nu.
