## Slutredovisning biotopvård i Sörån

Dokumenttitel: Slutredovisning biotopvård i Sörån

Datum: 2020-11-12

Beställare: Lygnerns vattenråd

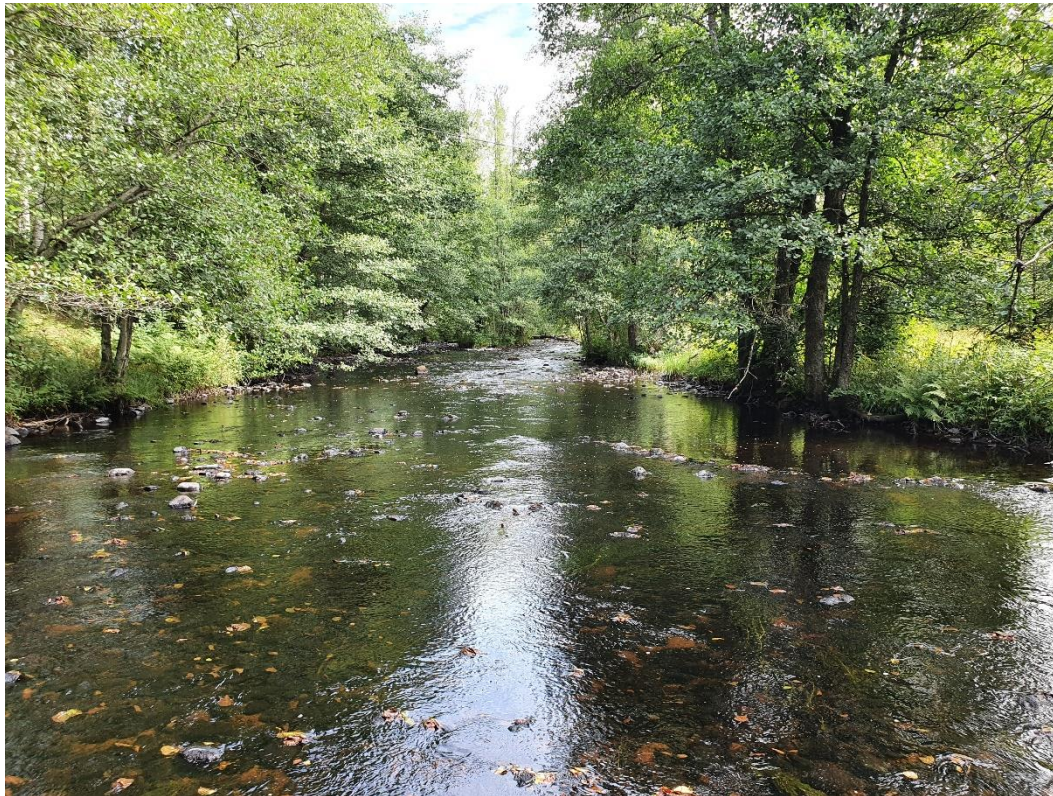
*Figur 3 Den västligaste sträckan som biotopvårdats.*

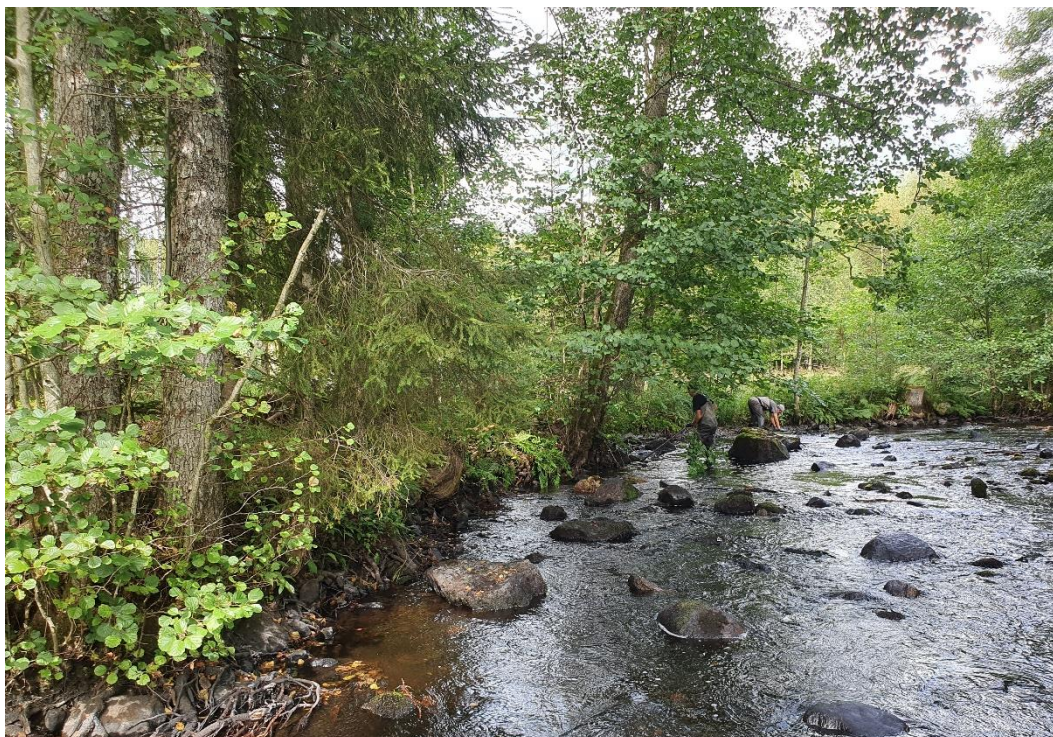
*Figur 4. Öppnande av sidofåra i den västliga delen.*

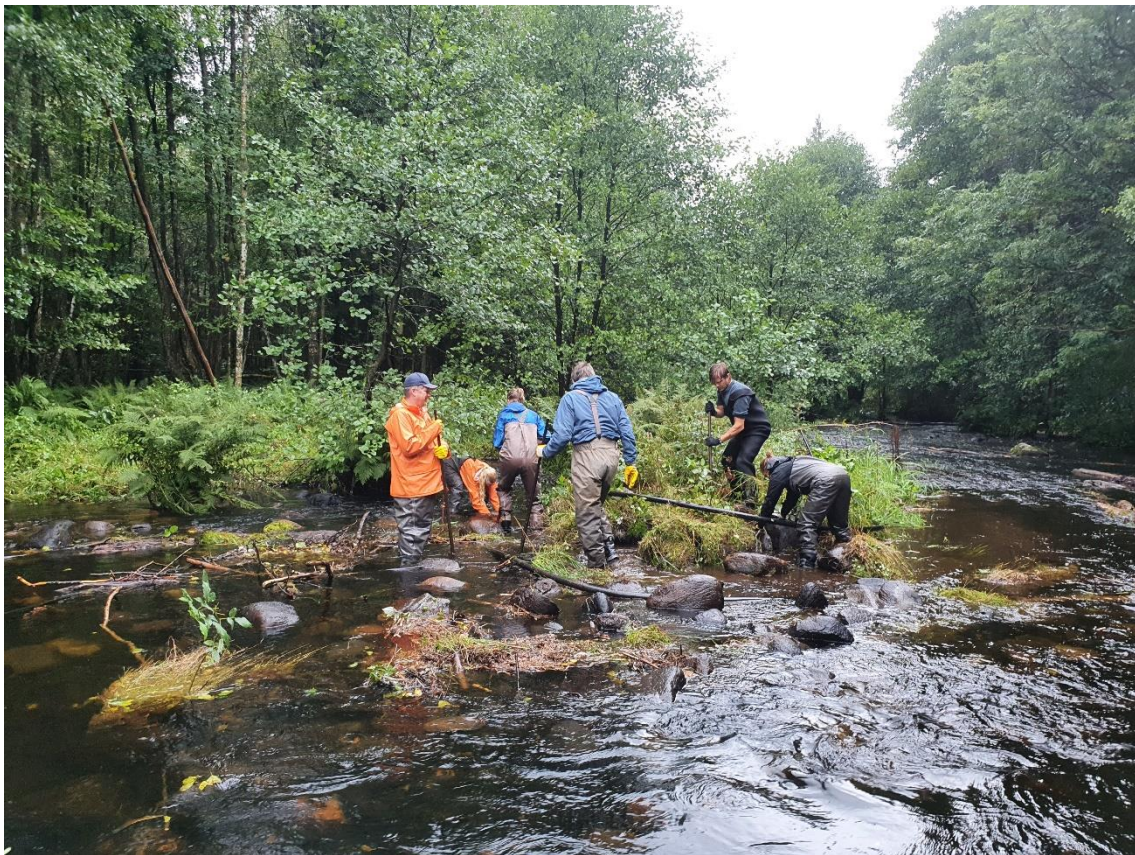
*Figur 6. Uppbrytning av en ö i Sörån som bestod av rensmassor från tidigare rensningar.*

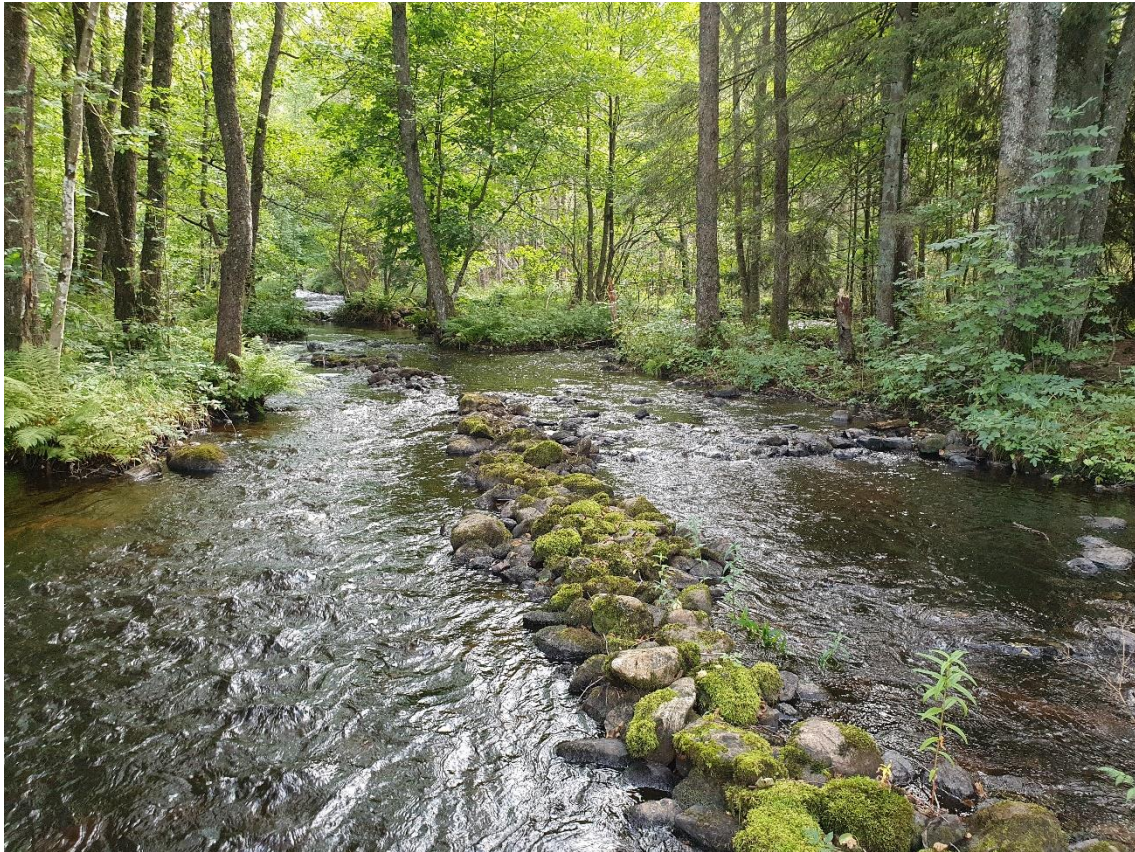
*Figur 7. En sidofåra innan åtgärd.*

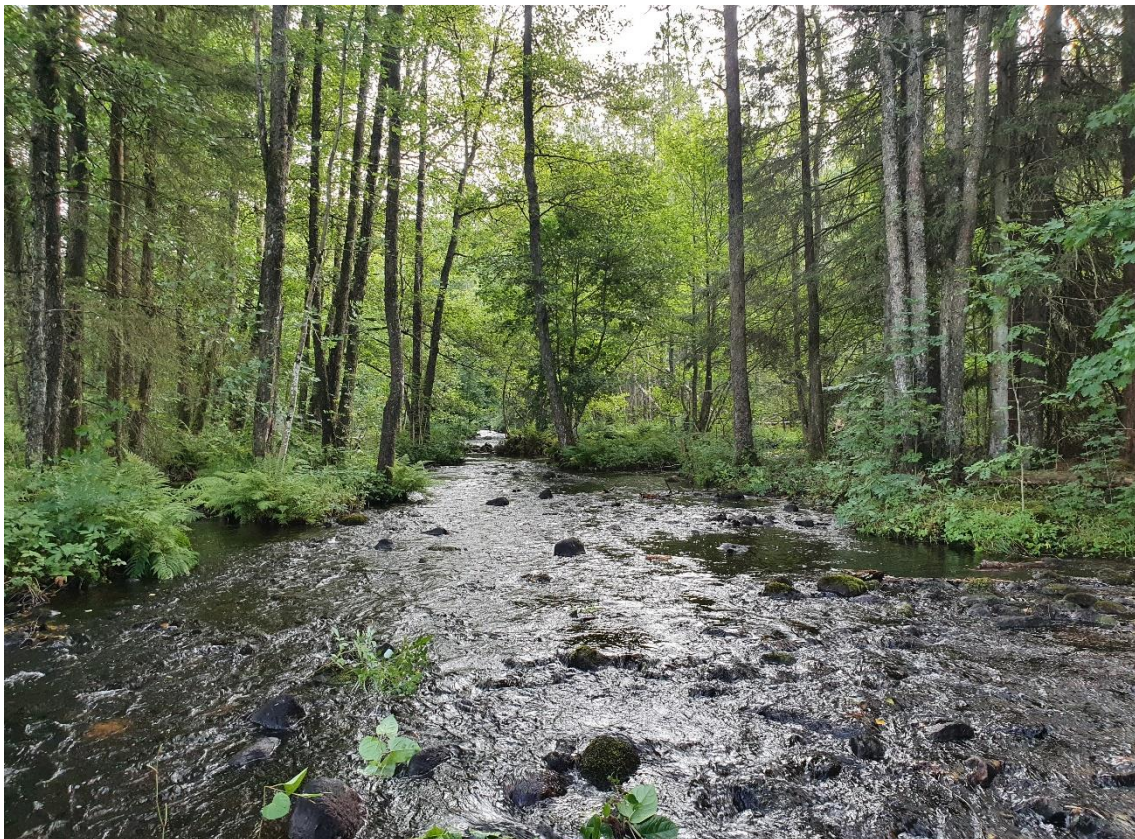
*Figur 8. Samma sidofåra som ovan men efter åtgärd. Förutom att stenarna i mitten har brutits upp har även den styrarmen som finns i huvudfåran öppnats upp för att öka vattenflödet i sidofåror.*
