Biotopkartering - Vinåns avrinningsområde

Förstudie - LEVA mellersta Halland

Dokumenttitel: Biotopkartering - Vinåns avrinningsområde

Datum 2020-12-03

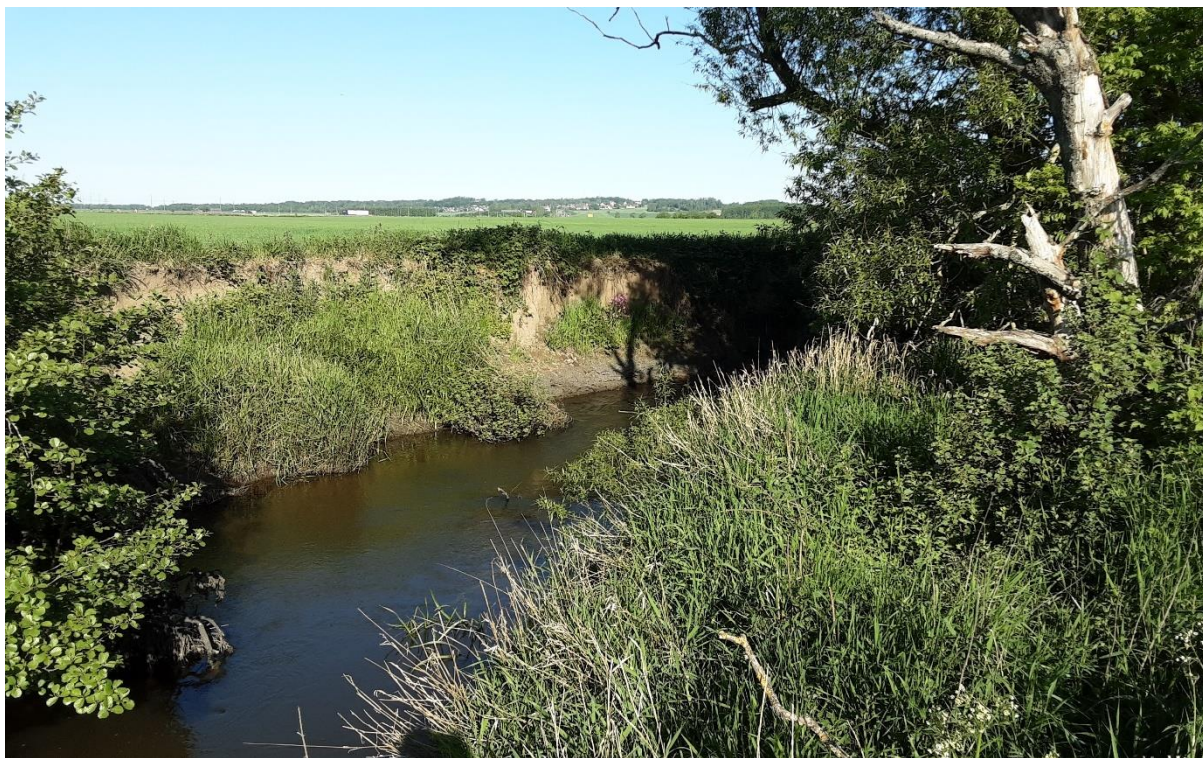
Figur 1. Sträcka 1 i Vinån med förhöjd erosionsrisk.

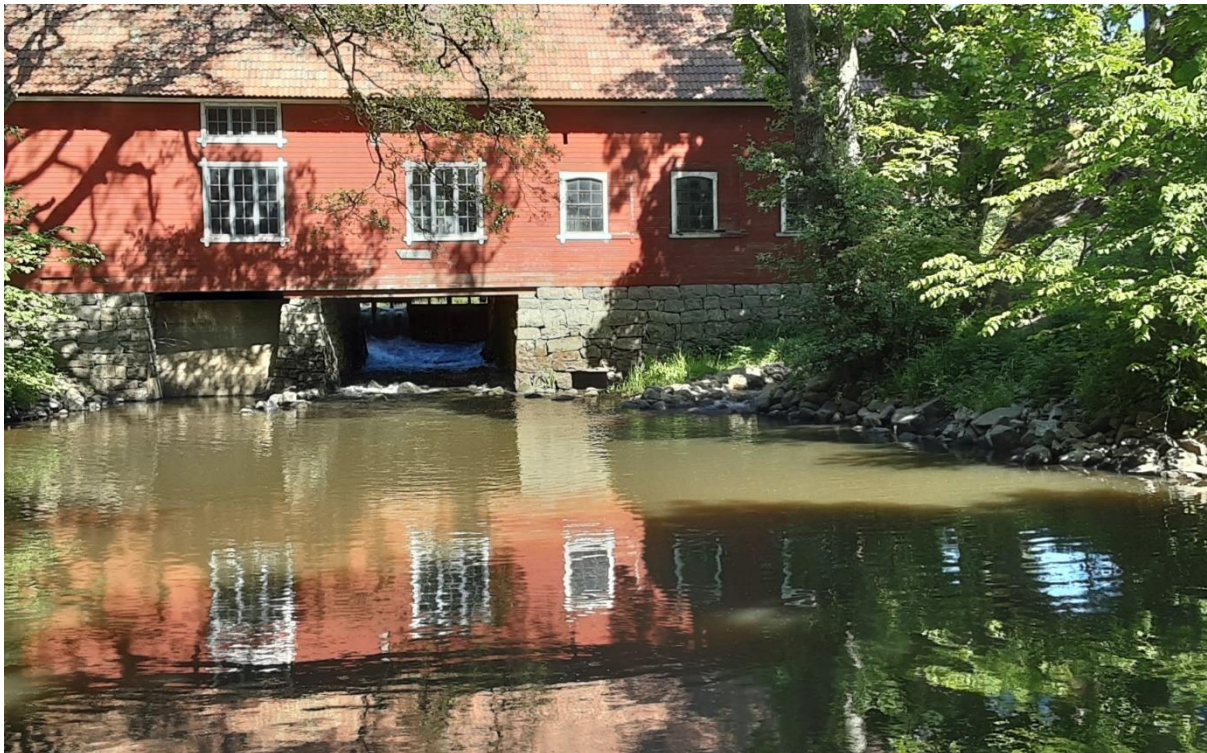
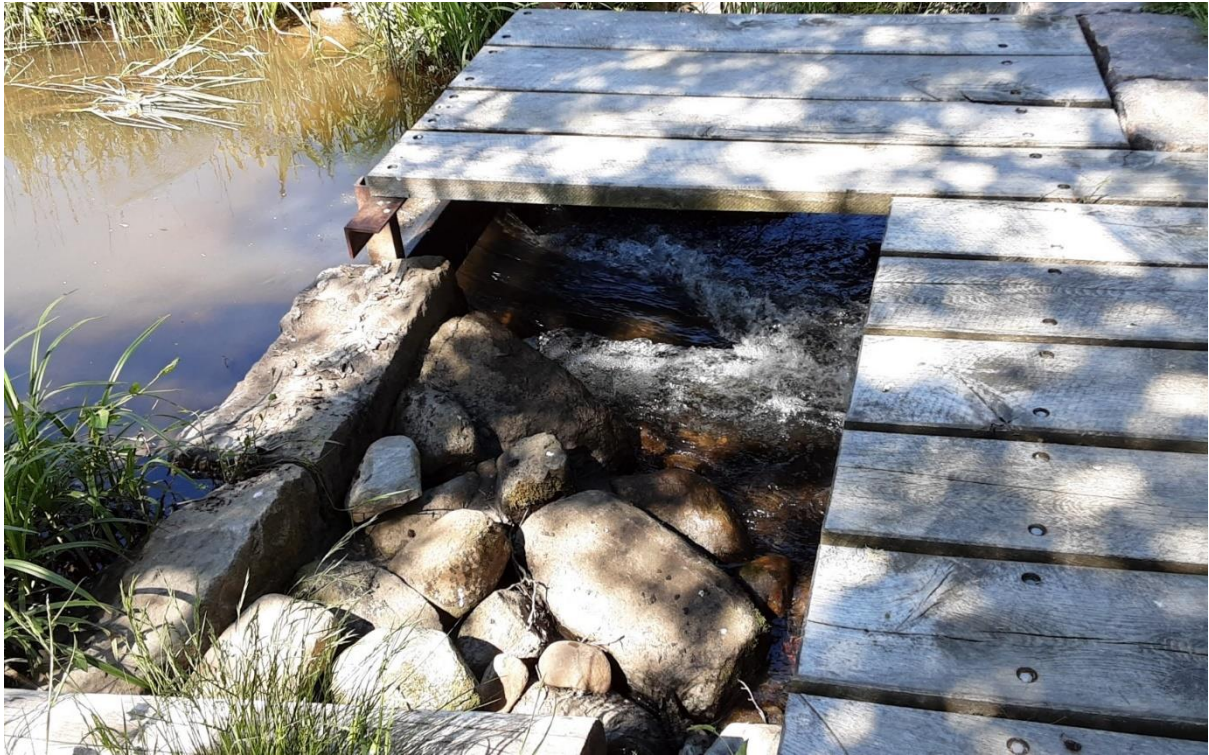
Vandringshinder 1

Första vandringshindret består av en kvarndamm vid Vinbergs kyrkby med ett omlöp förbi (Figur 12 & Figur 13) där fisk kan passera.

Figur 12. Kvarndammen i Vinbergs kyrkby.

Figur 13. Översta delen av omlöpet förbi vandringshinder 1 – kvarndammen i Vinbergs kyrkby.

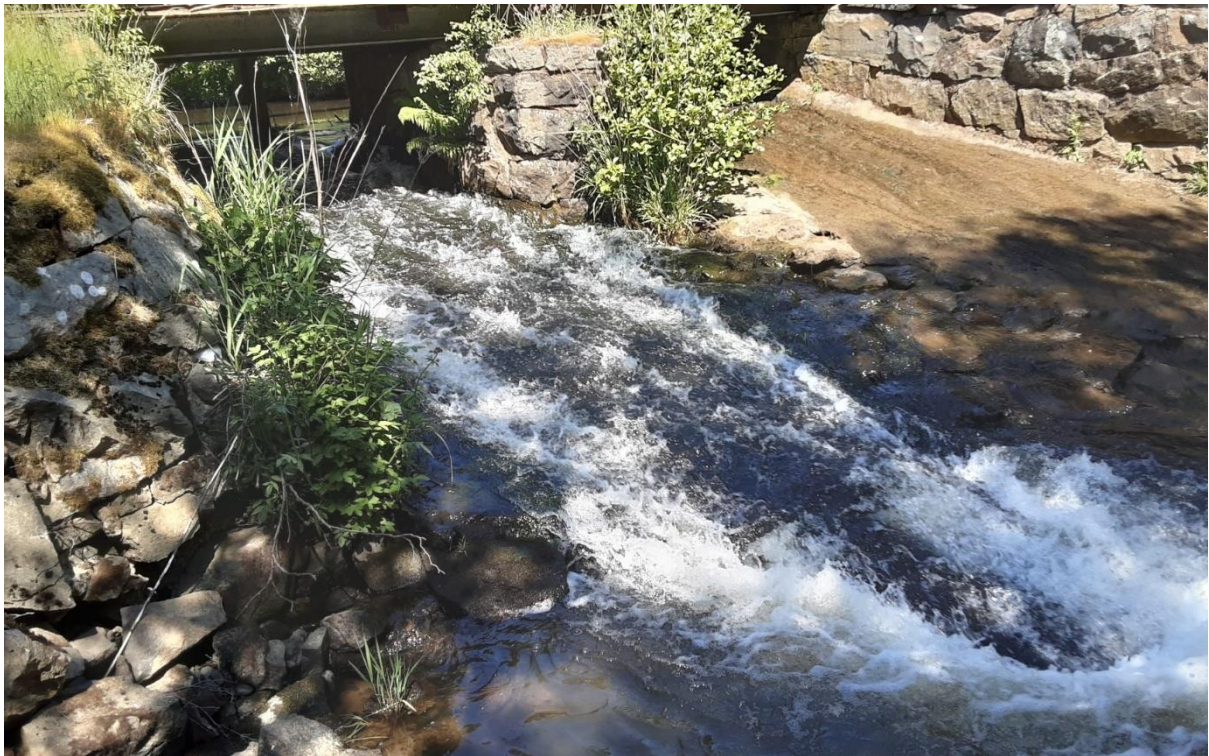
Vandringshinder 2

Andra vandringshindret i Vinån ligger vid vattenverket i Vinberg. Hindret består av en gammal damm där dammluckorna är permanent borttagna. Hindret består numera av en svår konstgjord tröskel, som bildar en kort forssträcka (Figur 14). Bedömningen är att starksimmande fiskar, exempelvis öring, kan passera vid gynnsamma flöden.

Figur 14. Vandringshinder 2, vattenverket i Vinberg.

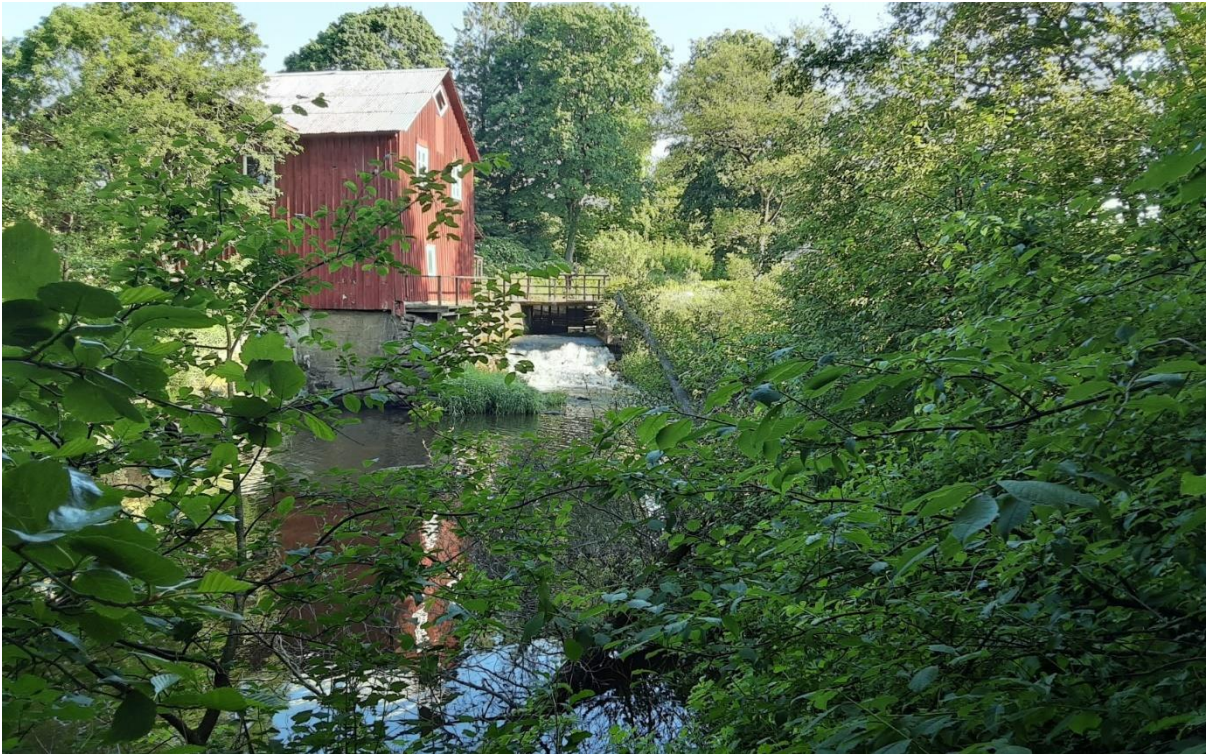
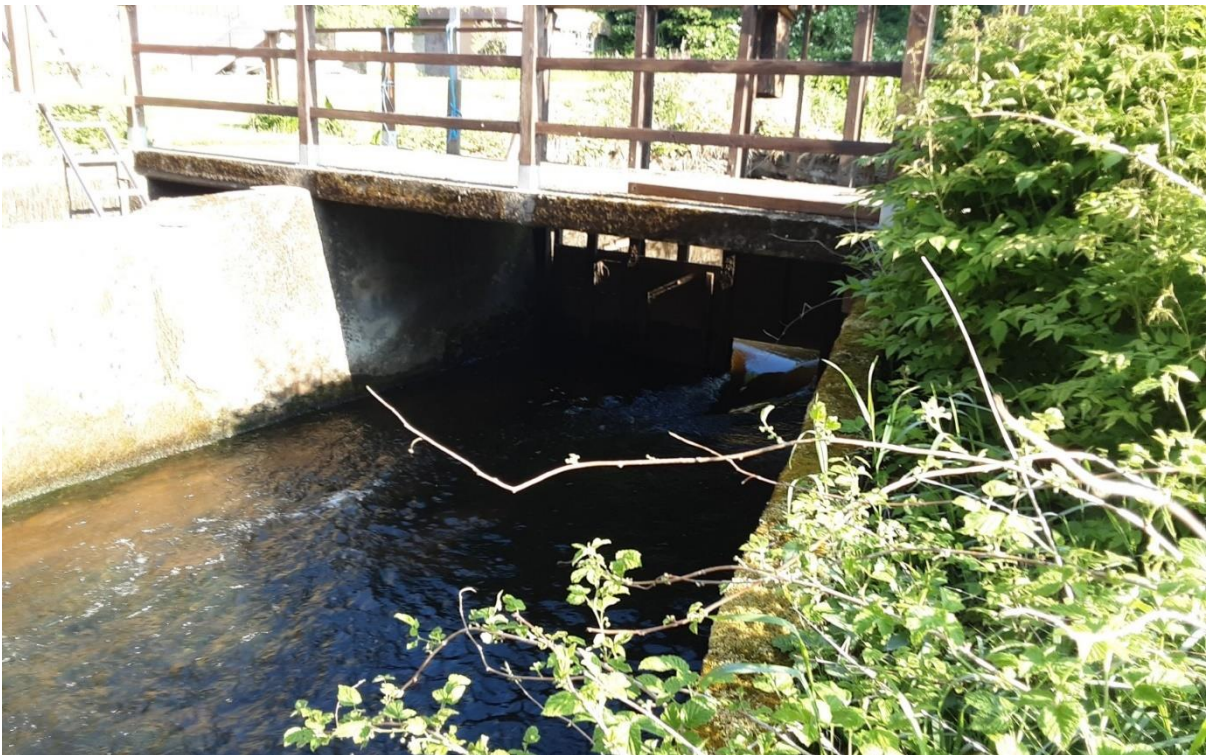
Vandringshinder 3

Ågårds kvarn utgörs av en kvarndamm som vid inventeringstillfället hade luckorna öppna (Figur 15 & Figur 16). Vandringshindret klassas dock som definitivt eftersom luckorna ej är permanent borttagna.

Figur 15. Ågårds kvarn sedd nedströms ifrån.

Figur 16. Luckorna vid Ågårds kvarn.

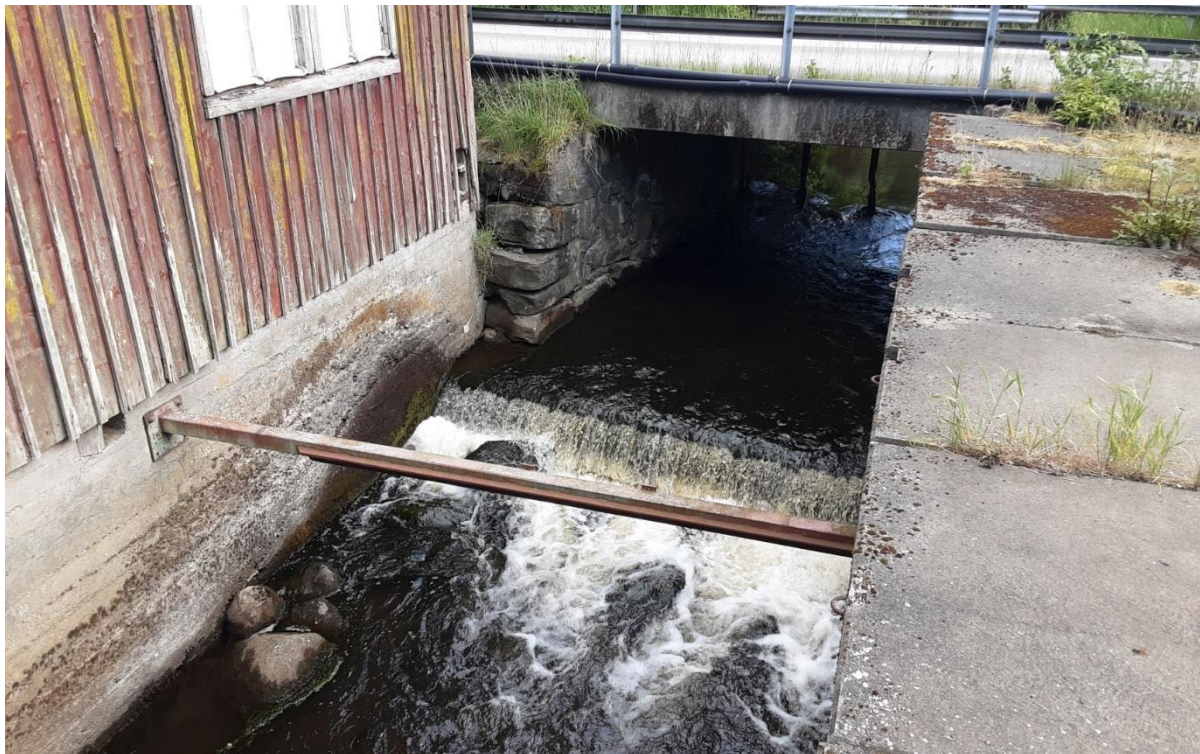
Vandringshinder 4

Fjärde vandringshindret är Töllstorps kvarn vid Sofielund som består av en gammal kvarndamm där dammluckorna är borttagna (Figur 17). Hindret klassas som partiellt föröring på grund av betongklacken nedströms de utrivna dammluckorna men de går i de flesta vattenflöden enkelt att passera för starksimmande fiskar.

Figur 17. Före detta kvarndamm vid Sofielund.

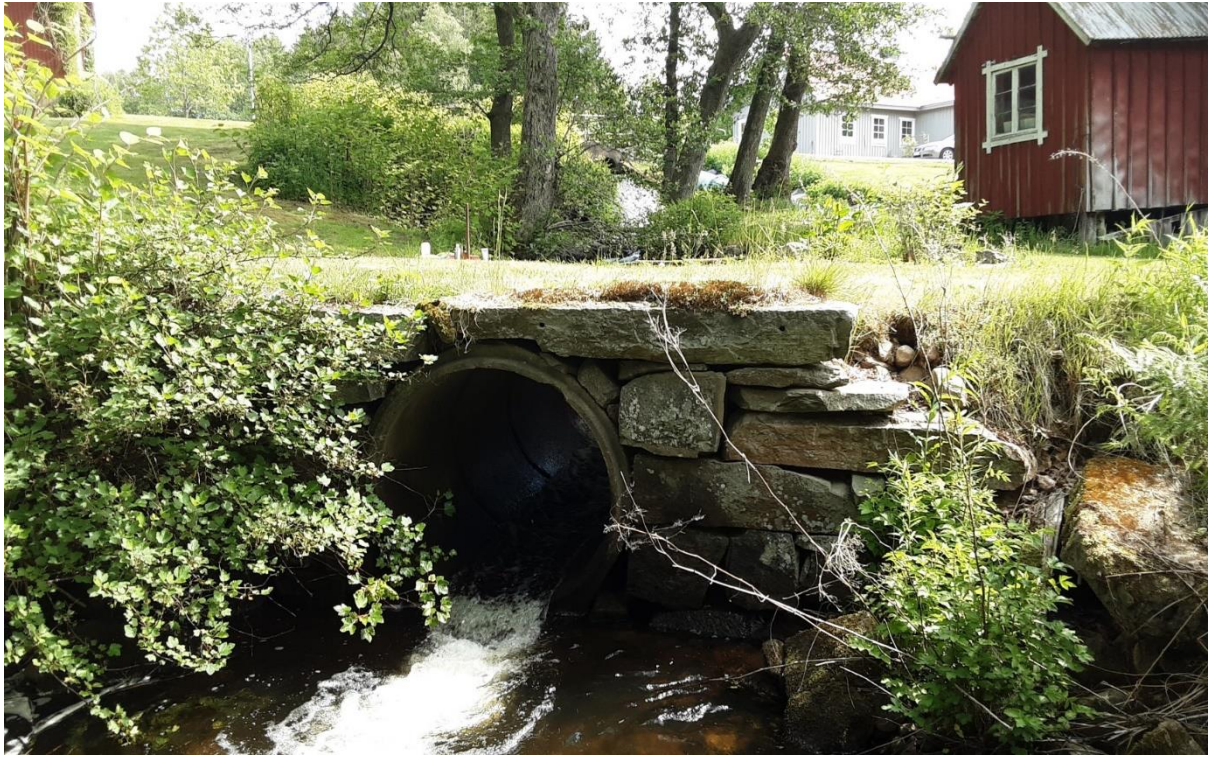
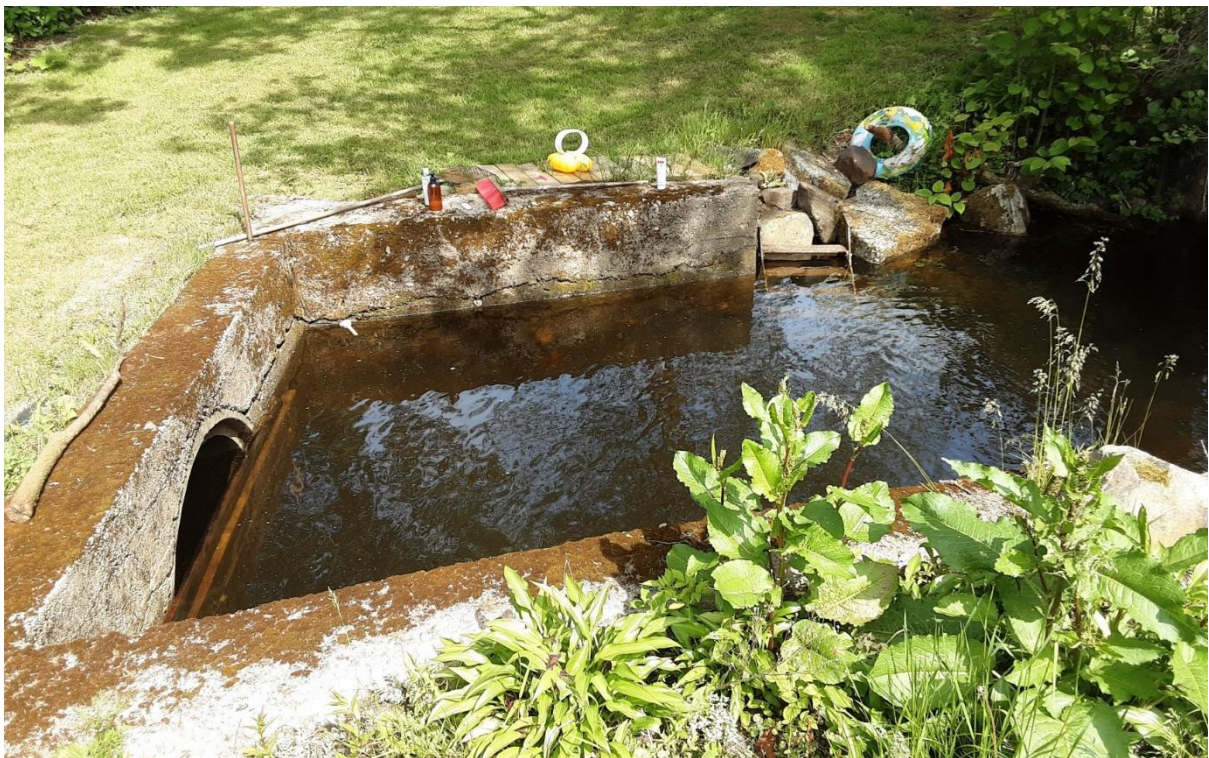
Vandringshinder 5

Vandringshindret ligger i östra grenen 270 meter uppströms sammanflödet och består av en fem meter lång trumma (som i sig enbart är ett partiellt hinder) (Figur 18) med en träplanka överst (Figur 19) som hindrar vandrande fisk. Kanske tas träplankan bort på vintern. Hindret ligger strax nedströms Trustorps kvarn.

Figur 18. Trumma nedströms kvarnen i Trustorp.

Figur 19. Träplanka som hindrar vandrande fisk vid inventeringstillfället.

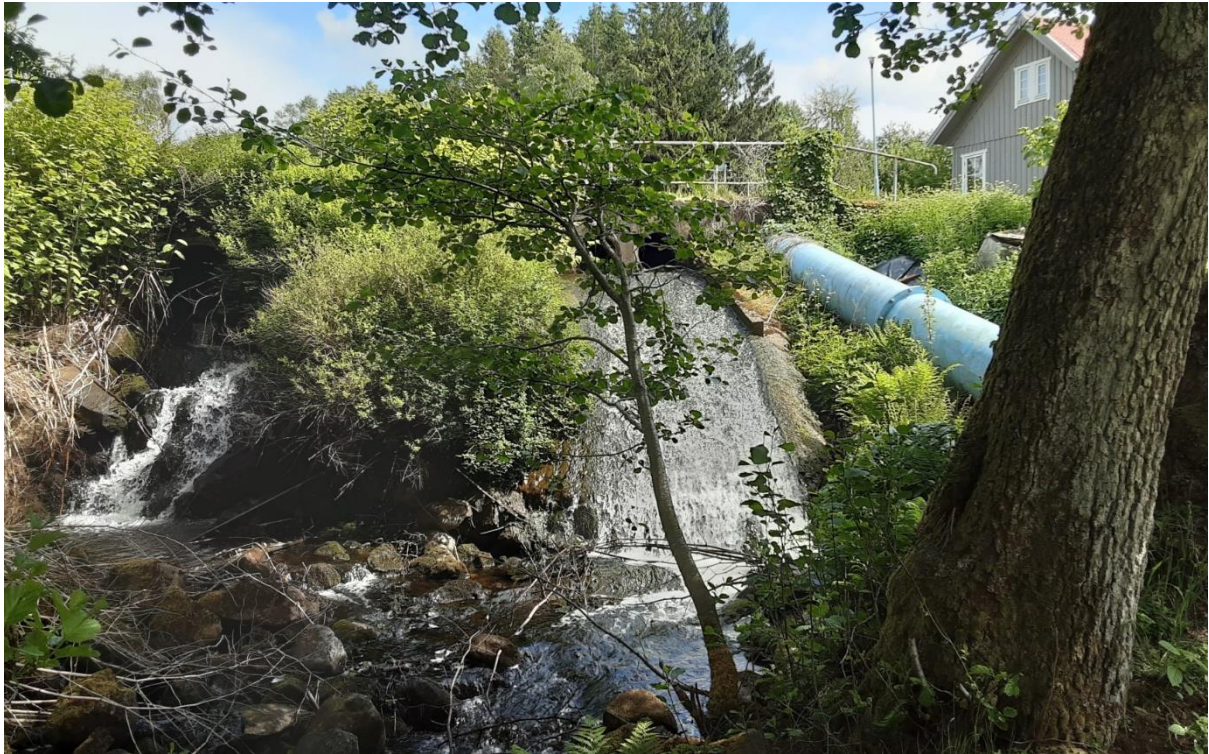
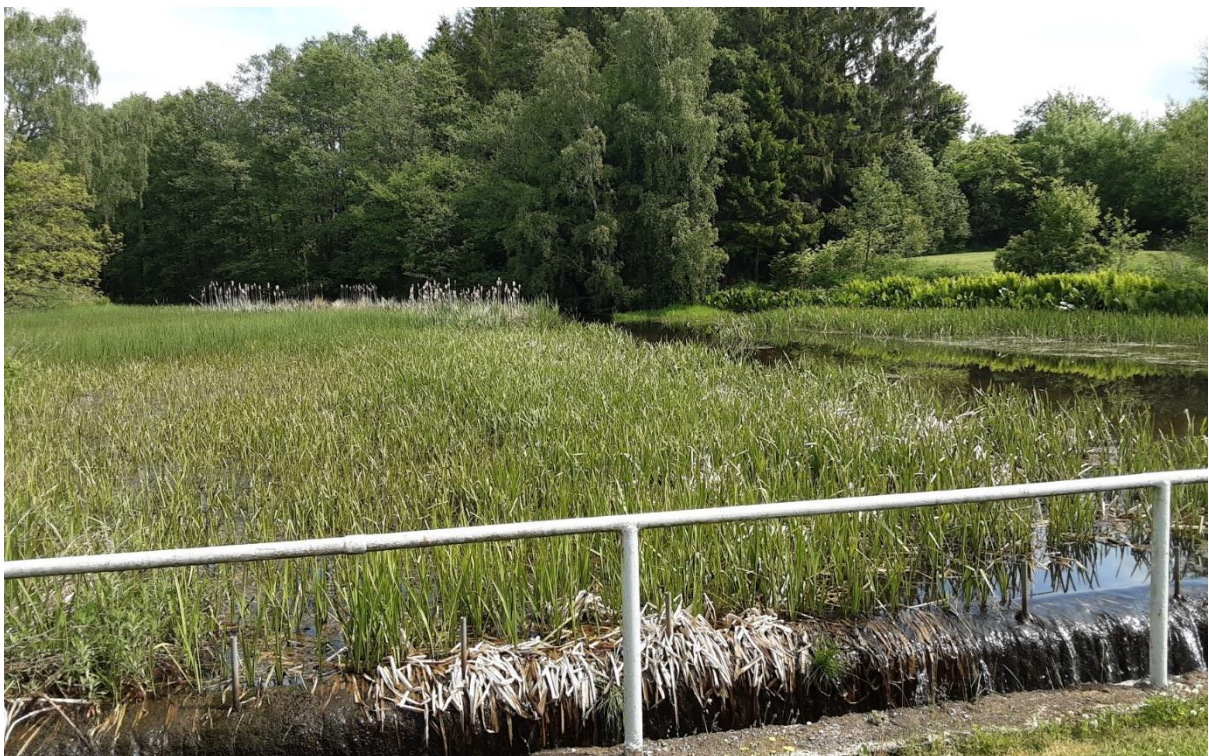
Vandringshinder 6

Sjätte vandringshindret ligger i östra grenen 350 meter uppströms delningen och utgörs av Trustorps kvarn. Hindret består av en kvarndamm (fallhöjd ca 4 meter) och är ett definitivt hinder för vattenlevande djur (Figur 20 & Figur 21).

Figur 20. Trustorps kvarn.

Figur 21. Indämda sträckan uppströms Trustorps kvarn.

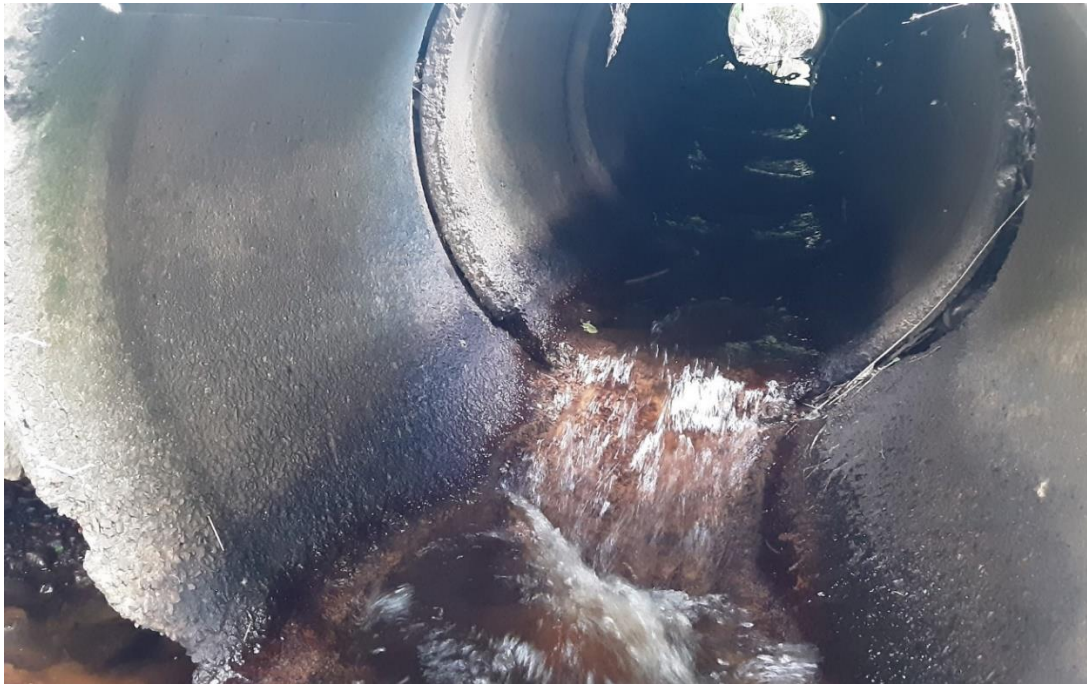
Vandringshinder 7

Hindret består av en vägtrumma med fri ände och stråkande vatten (Figur 22).

Figur 22. Dålig vägtrumma, vandringshinder 7.

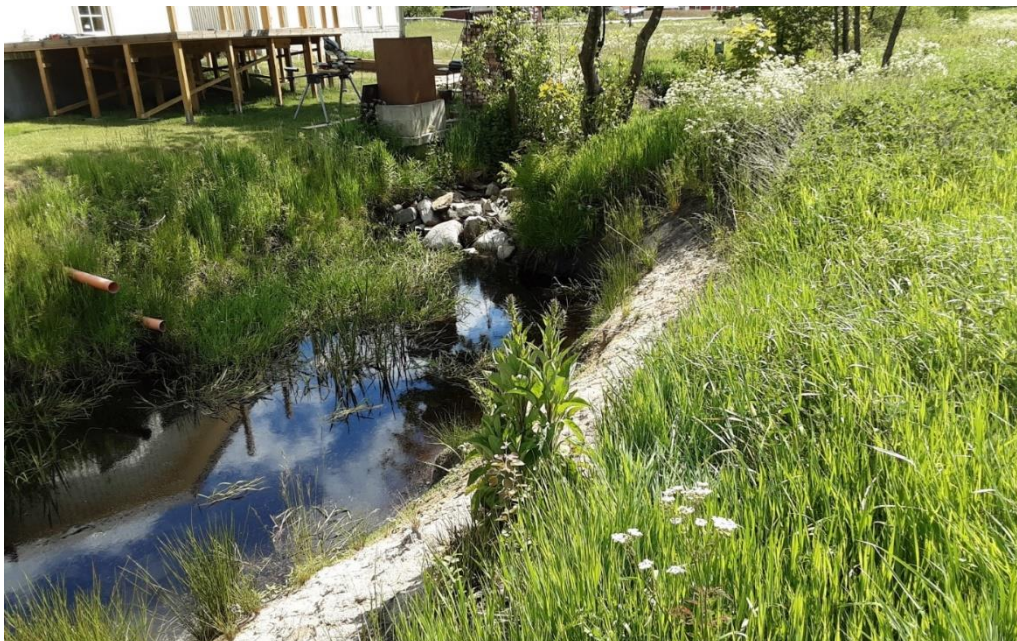
Vandringshinder 8

Sista hindret i östra grenen består av block som lagts mitt i fåran (Figur 23) och som utgör ett partiellt hinder vandrande fisk.

Figur 23. Sista hindret i östra grenen, block som lagts mitt i fåran.

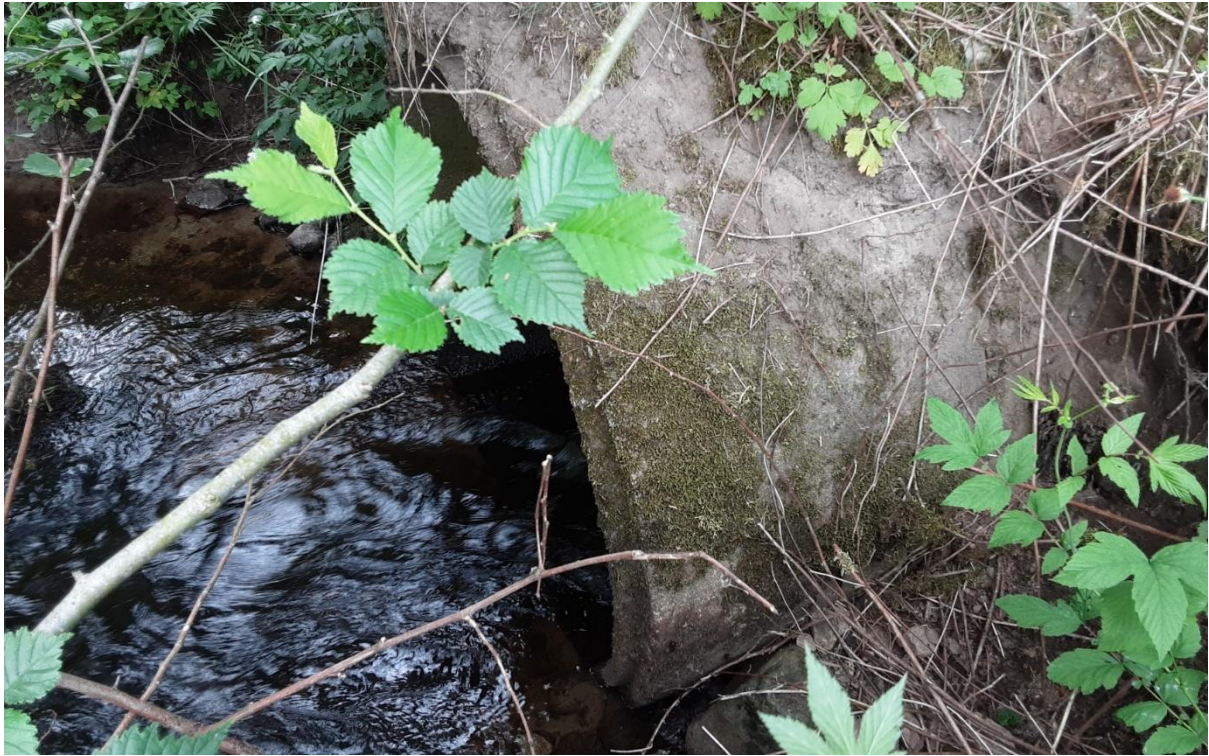
Vandringshinder 1

Första hindret i västra grenen består av en vägtrumma där strömhastigheten kan bli väldigt hög (Figur 24). Dock är hindret passerbart för arter som öring.

Figur 24. Vägtrumma i västra grenen, vandringshinder 1.

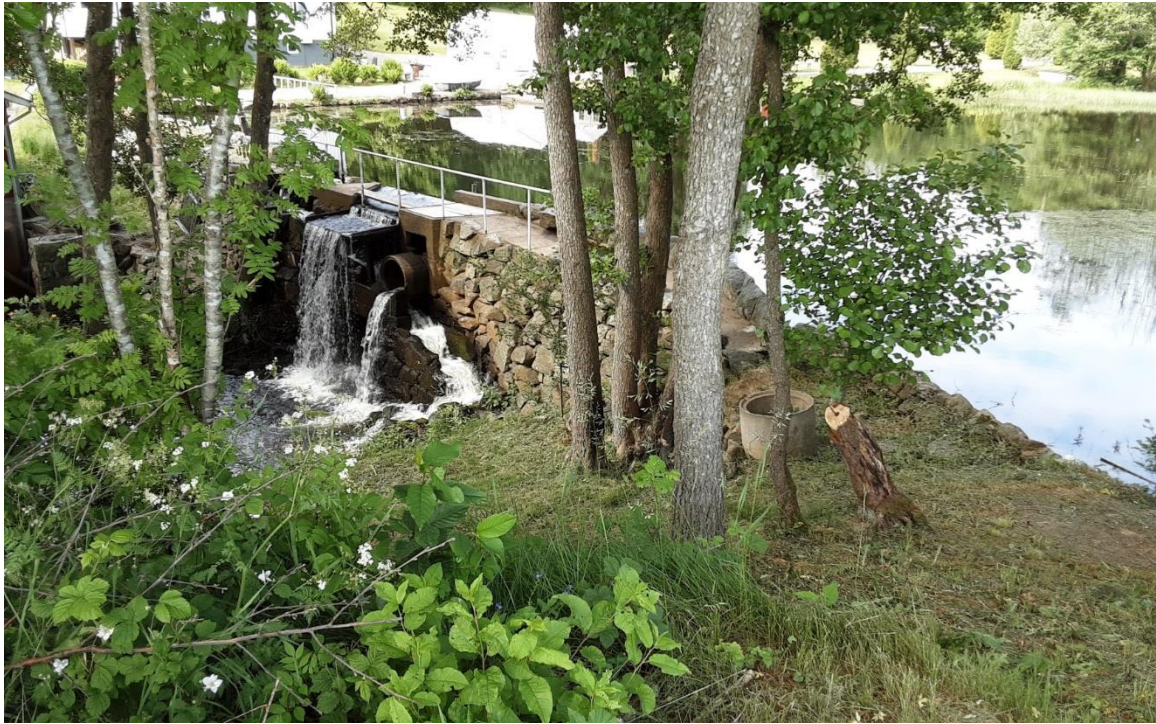
Vandringshinder 2

Andra hindret i västra grenen är Gödeby kvarn med en 3,5 meter hög damm som är definitivt hinder för alla fiskar (Figur 25). Det finns en kammarrappa anlagd men den är alldeles för kort och brant (beräknad lutning: 40-45 %).

Figur 25. Gödeby kvarndamm i västra grenen.

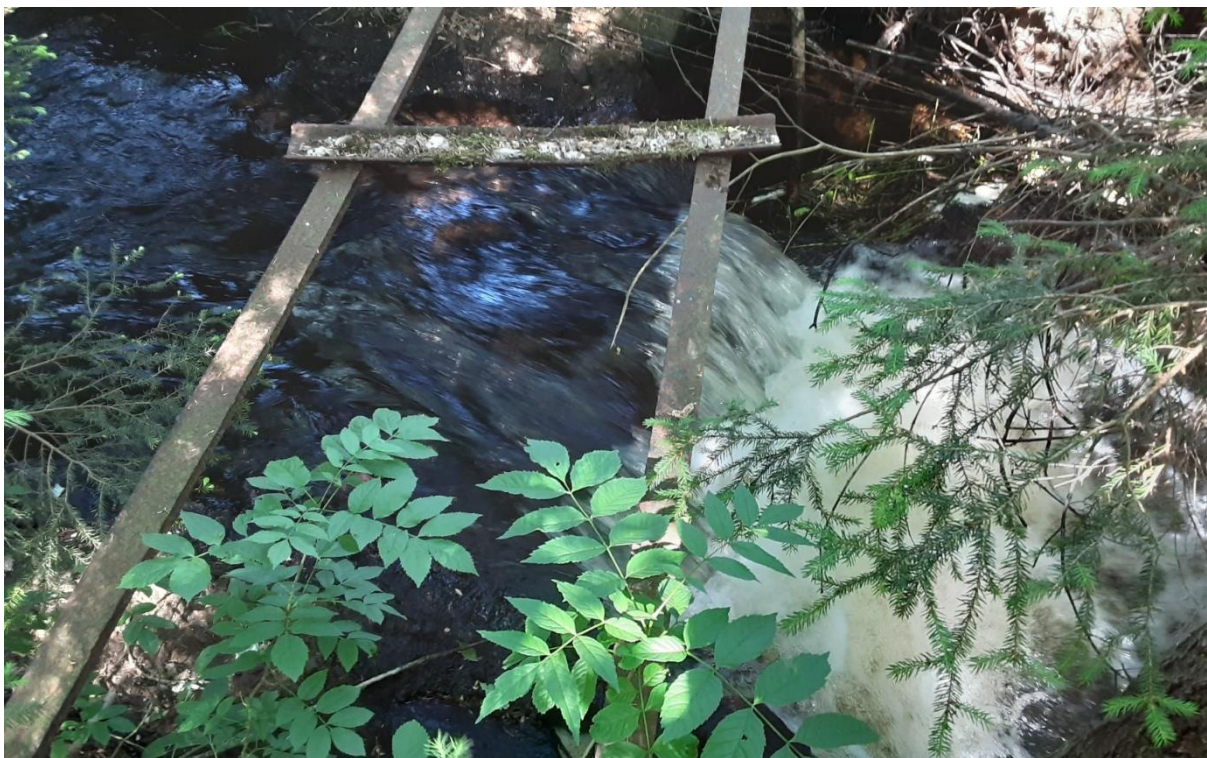
Vandringshinder 3

Hindret består av en 0,9 meter hög betongklack (Figur 26) och är ett partiellt vandringshinder för arter som öring och mört.

Figur 26. Betongklack i västra grenen som är partiellt vandringshinder för öring.

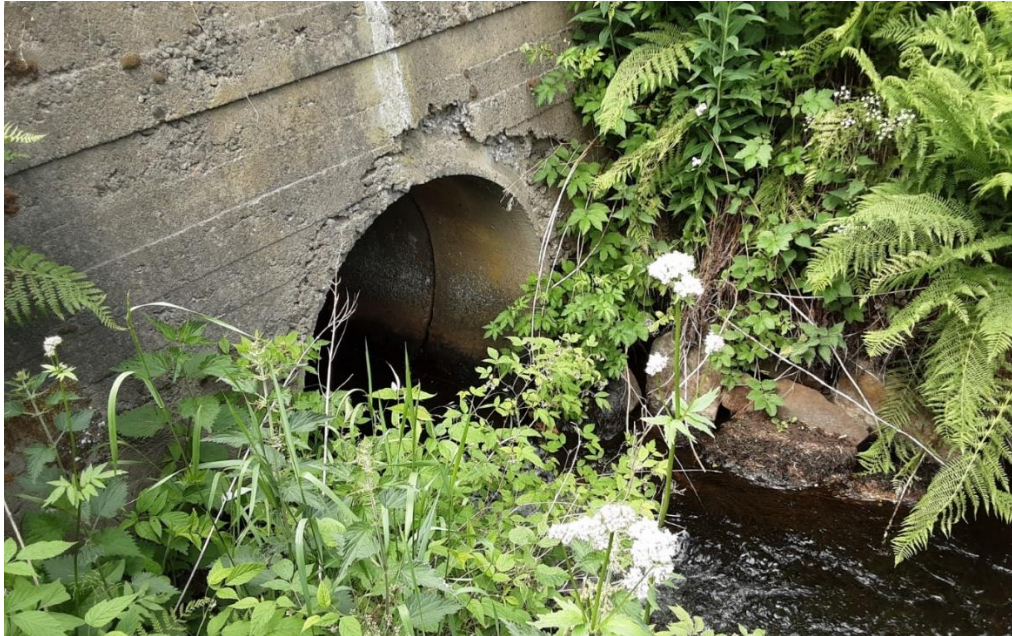
Vandringshinder 4

Hindret består av en dåligt lagd vägtrumma med fri ände (Figur 27). Hindret klassas som partiellt för öring och mört men utgör inget svårpasserbart hinder.

Figur 27. Dålig vägtrumma, vandringshinder 4 i västra grenen.

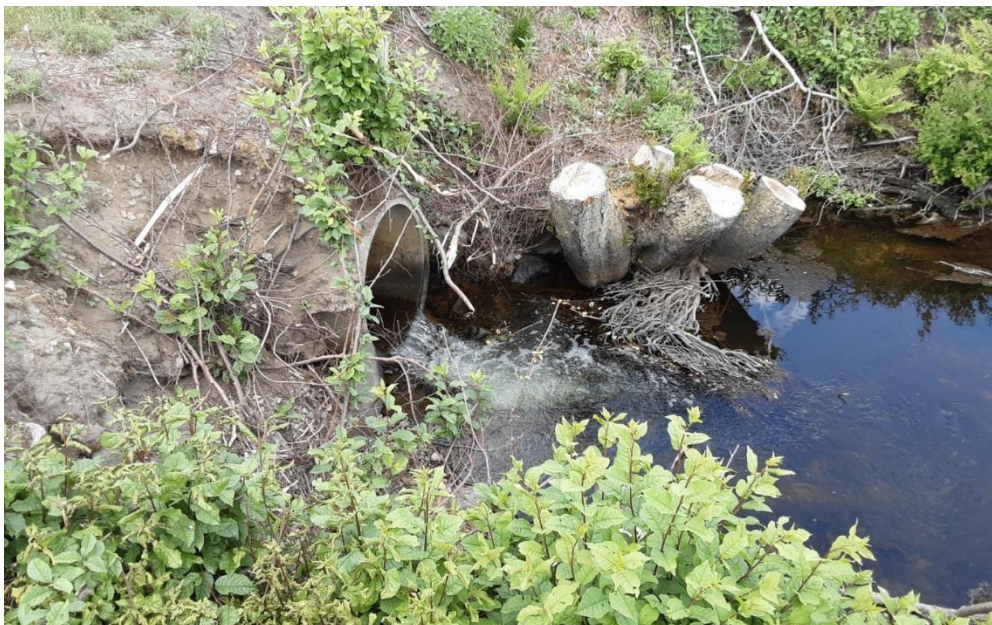
Vandringshinder 5

Hindret består av en dåligt lagd vägtrumma med fri ände (Figur 28)

Figur 28. Dåligt lagd vägtrumma i västra grenen, vandringshinder 5.

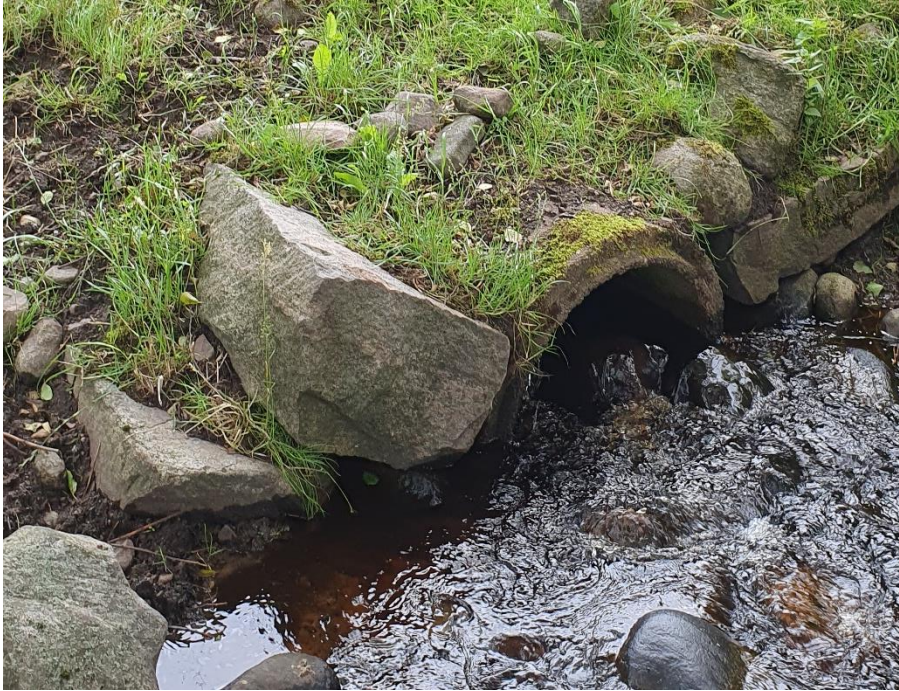
Vandringshinder 6

Hindret består av en 25 meter lång trumma (figur 29).

Figur 29. vandringshinder 6 i den västra fåran, en 25 meter lång kulvert.

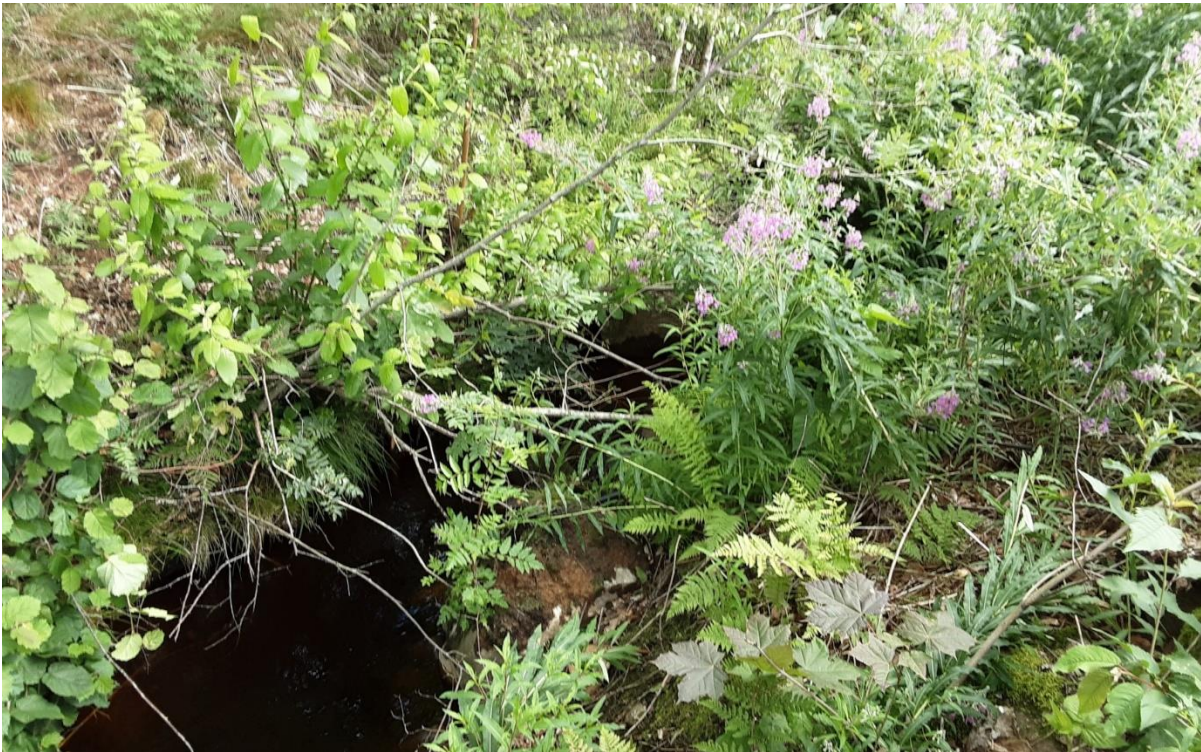
Hindret består av en 40 meter lång kulvert (30).

Figur 30. Vandringshinder 7 i västra grenen ,40 meter lång kulvert.

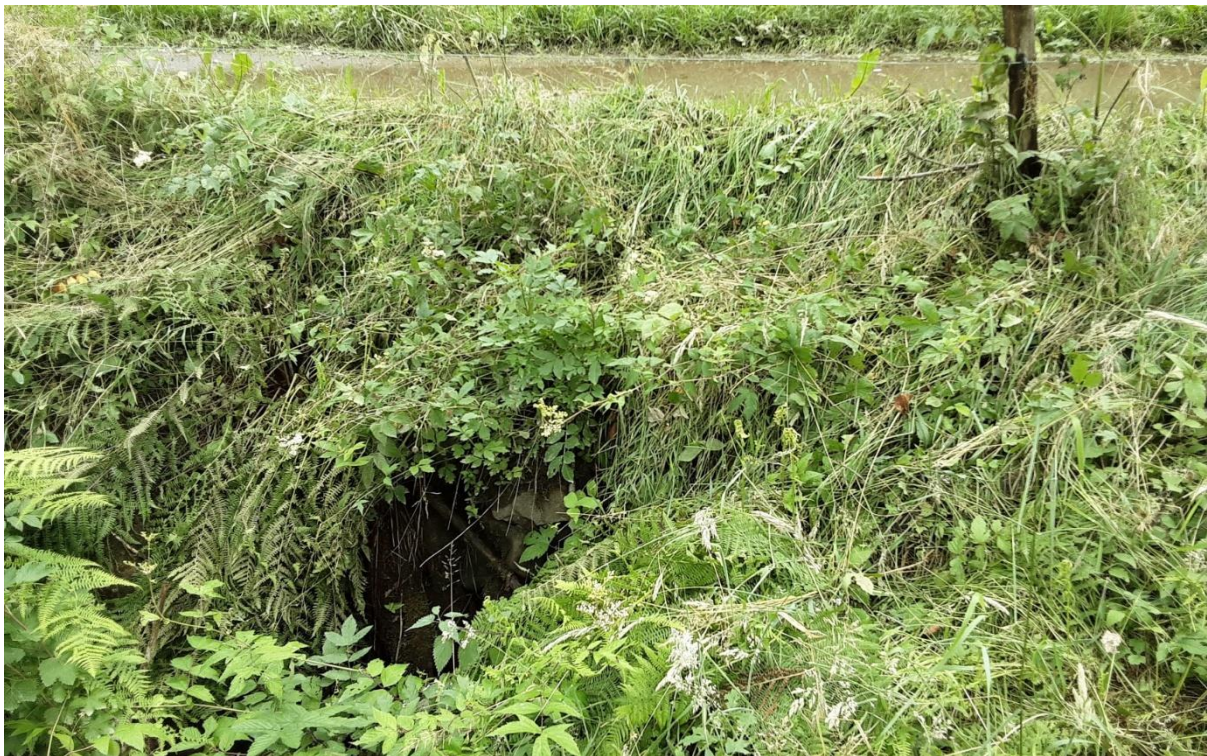
Vandringshinder 10

Sista vandringshindret i västra grenen utgörs av en vägtrumma som bedöms som partiellt hinder för öring (Figur 31).

Figur 31. Sista hindret i västra grenen, en vägtrumma.

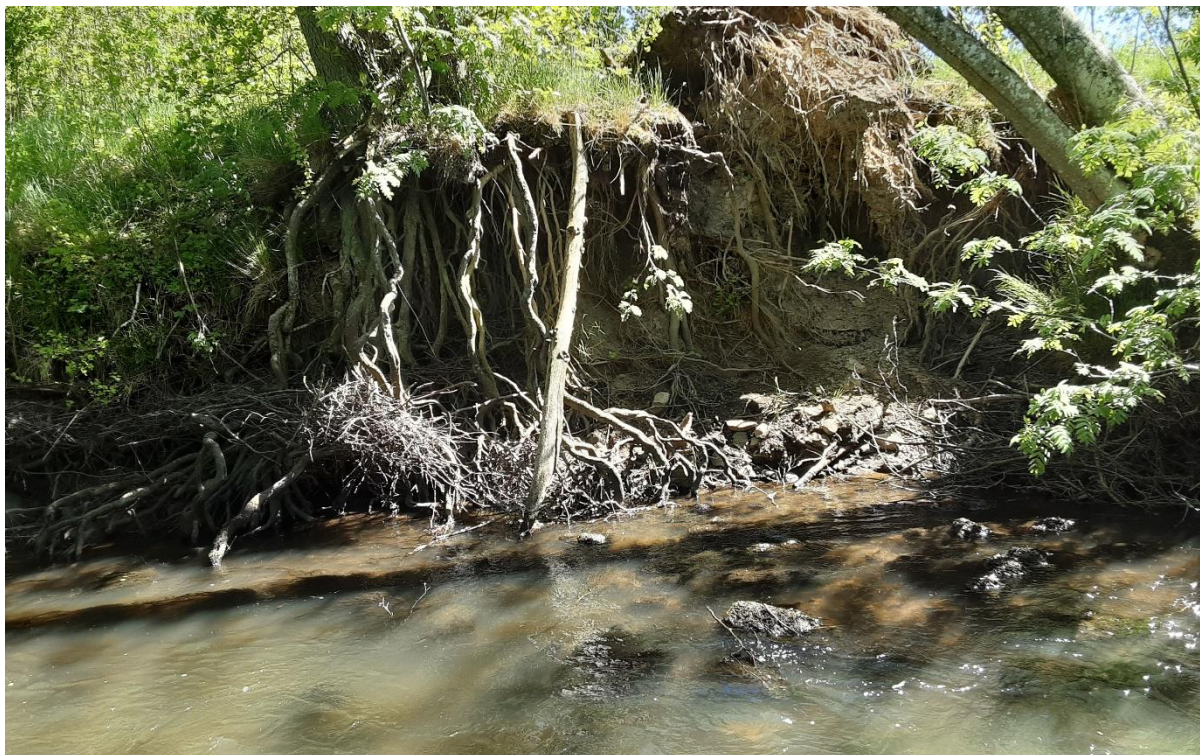
Figur 33. Den vanligaste fluviala processen i Vinån är stranderosion på båda sidor som här på sträcka 9 i huvudfåran.

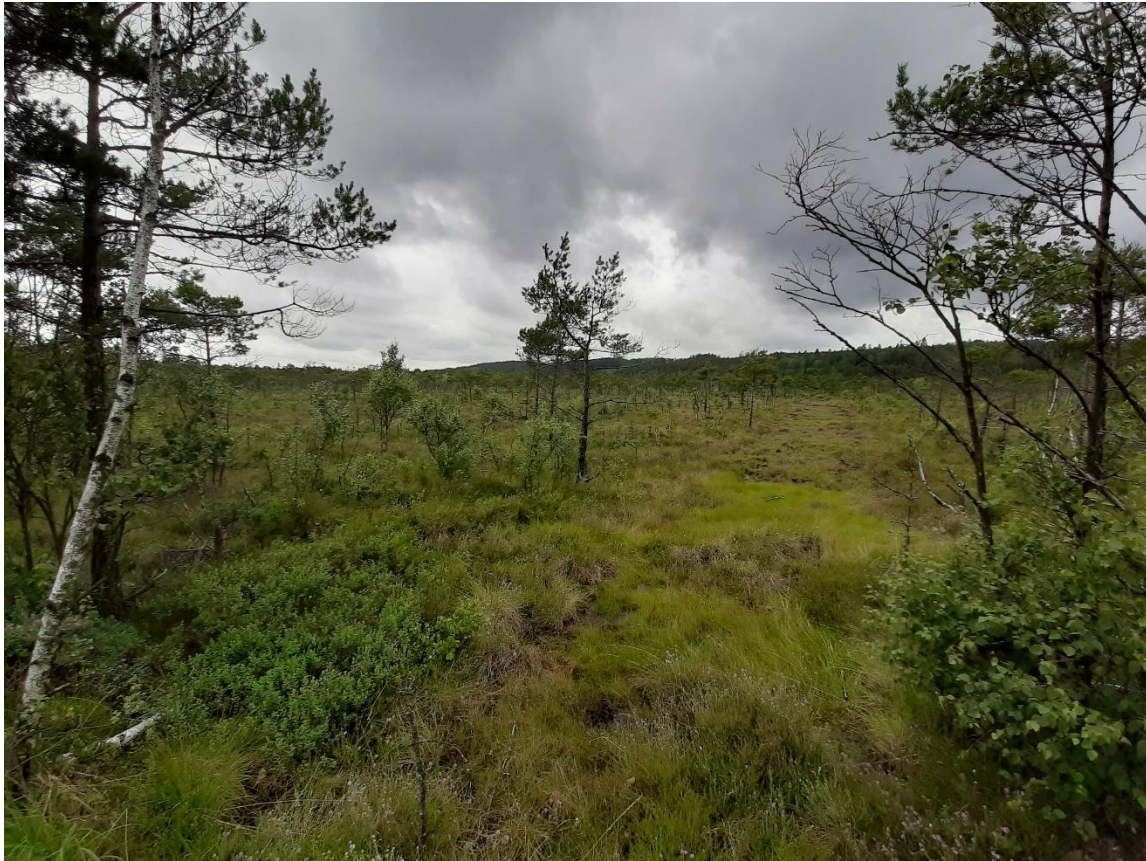
1. Hakamosse

Den högst prioriterade åtgärden ligger längst upp i östra grenen, strax väster om Köinge, nämligen den utdikade Hakamossen (Figur 34). Det är en cirka 100 hektar stor utdikad mosse bestående av både mosstorv och kärrtorv. Här bör man proppa igen utgående diken från mossen så att vattnet stannar kvar. Den har två utlopp och flera diken som bör proppas (Figur 35).

Figur 34. Hakamosse, sedd från östra sidan.

Kostnadsuppskattningen är svår eftersom det kommer krävas tillståndsansökan och flertalet markägarkontakter. Men uppskattningsvis 600 000 – 900 000 kr.

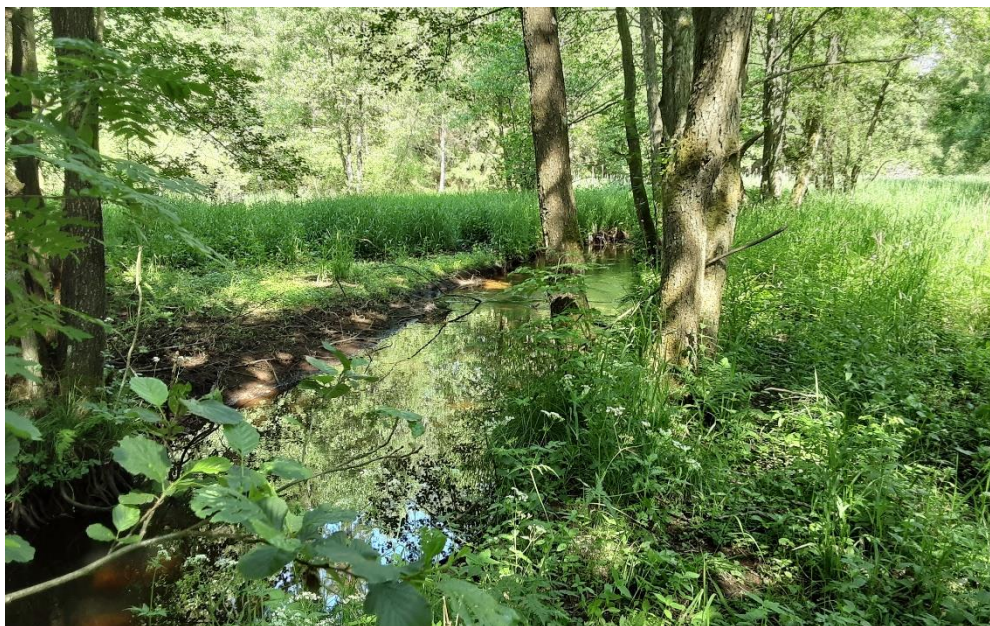
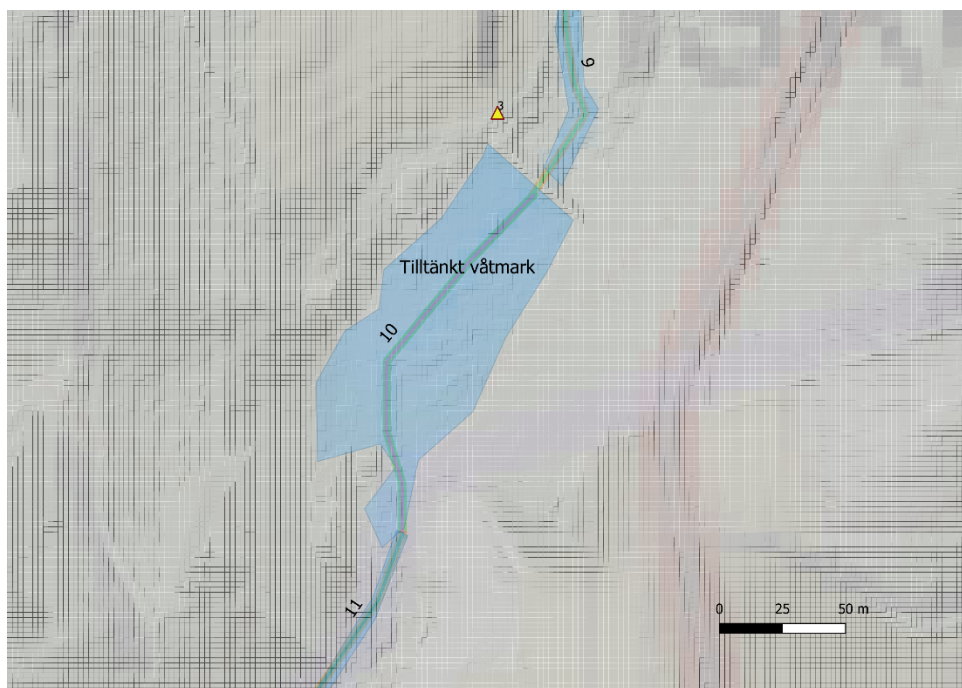
2. Våtmark Fiskeberg

Figur 36. Före detta indämd sträcka som skulle kunna blötläggas.

Figur 37. Den tilltänkta våtmarken uppströms den gamla dammvallen.

Strax öster om Fiskeberg ligger en gammal dammvall där luckorna i den forna dammen är borttagna. Strax nedströms de gamla luckorna finns en onaturlig klack i vattendraget som utgör vandringshinder för fisk (Figur 26). Uppströms, i den gamla dammen, rinner bäckfåran genom fuktig lövskog (Figur 36). En bra åtgärd hade varit att ta bort den onaturliga klacken och ersätta den med natursten och samtidigt höja tröskeln något för att hålla inne vatten uppströms. En 0,68 hektar stor våtmark hade skapats med enkla medel (Figur 37). Kostnadsuppskattning med inmätning, förstudie, markägarkontakt och åtgärd: 30 000 – 40 000.
