Biotopkartering - Vinåns avrinningsområde

Förstudie - LEVA mellersta Halland

Dokumenttitel: Biotopkartering - Vinåns avrinningsområde

Datum 2020-12-03

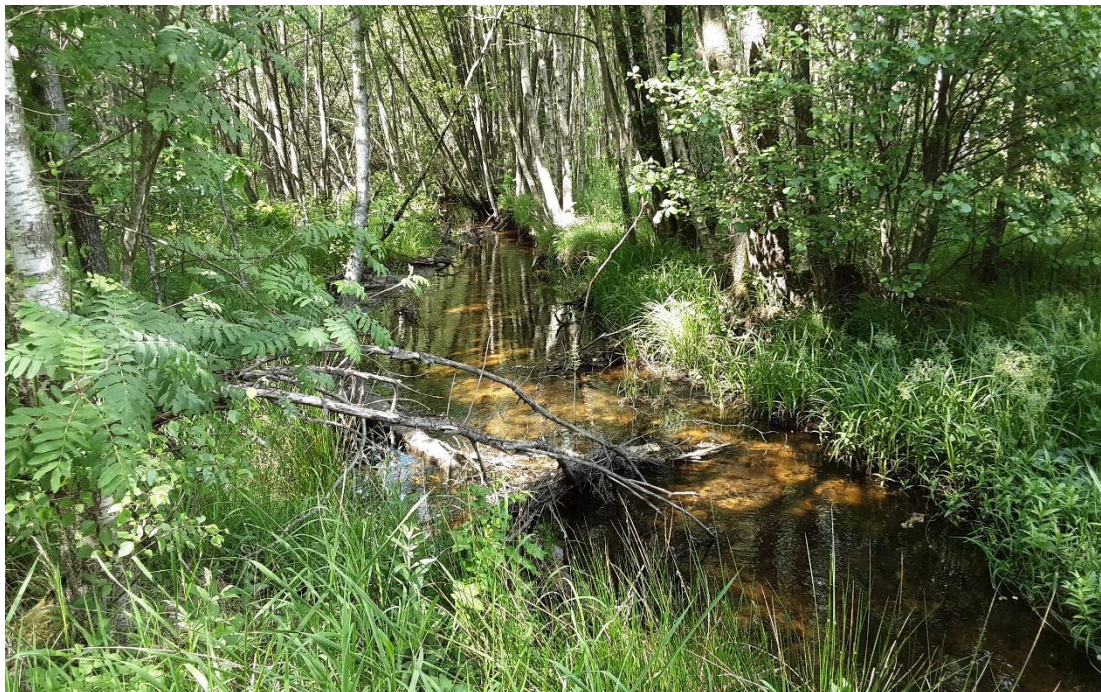
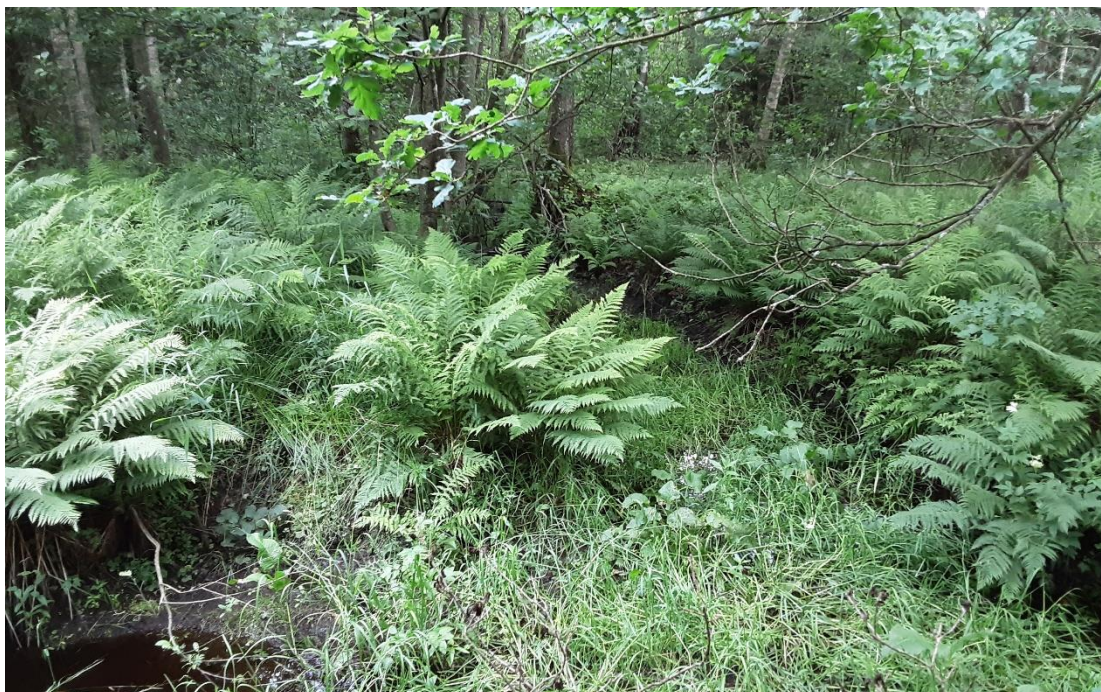
3. Våtmark Torkel-Jönsgård

Figur 38. Övre delen av sträcka 16.

Figur 39. Dike som mynnar på sträcka 16.

Sträcka 16 och 17 i den västra grenen är rätade genom torvmark (kärrtorv). Det mynnar två diken utmed sträckan som bör proppas igen och i fåran bör man höja basnivån genom att få ut strukturer, exempelvis död ved. Då får fåran chans att återskapa sin basnivå och börja återmeandra naturligt. Areal som berörs beräknas till 2,9 hektar. Kostnadsuppskattning: 40 000 – 50 000 kronor.

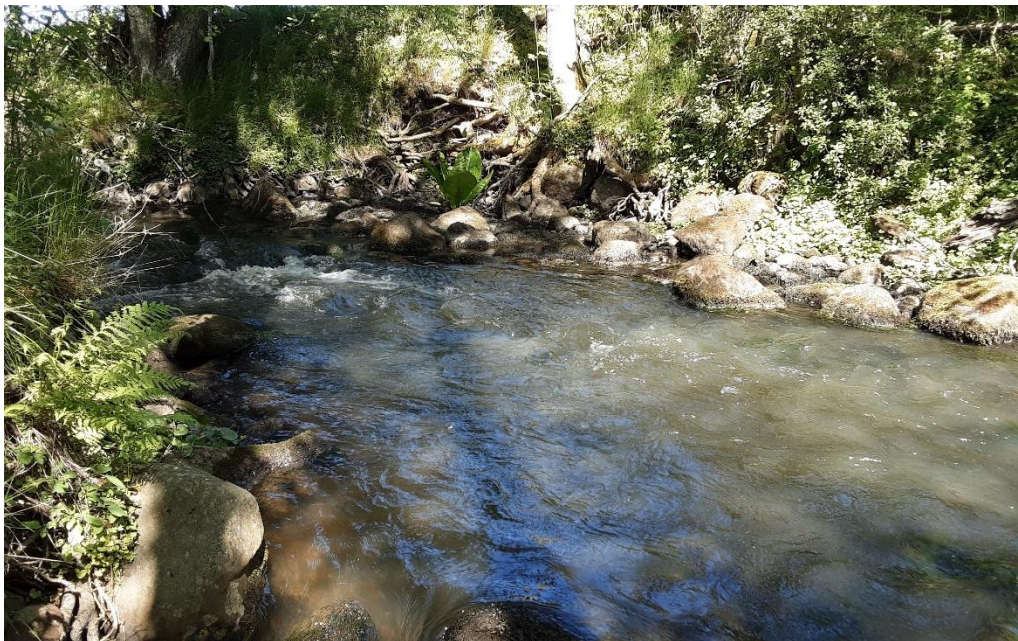
5. Biotopvård sträcka 9 i huvudfåran

Figur 43. Sträcka 9 i Vinåns huvudfåra som är kraftigt rensad.

Sträcka 9 är en 30 meter lång strömsträcka som är kraftigt rensad på sten (Figur 43). Den påverkar sträcka 10 uppströms som är 2103 meter lång och med en areal på 10 735 m². Återför man strukturerna på sträcka 9 så kommer basnivån att höjas och därmed kan mer vatten hållas inne på sträcka 10 och fåran få en bättre kontakt med svämplanet. Kostnadsuppskattning: 20 000 kronor.

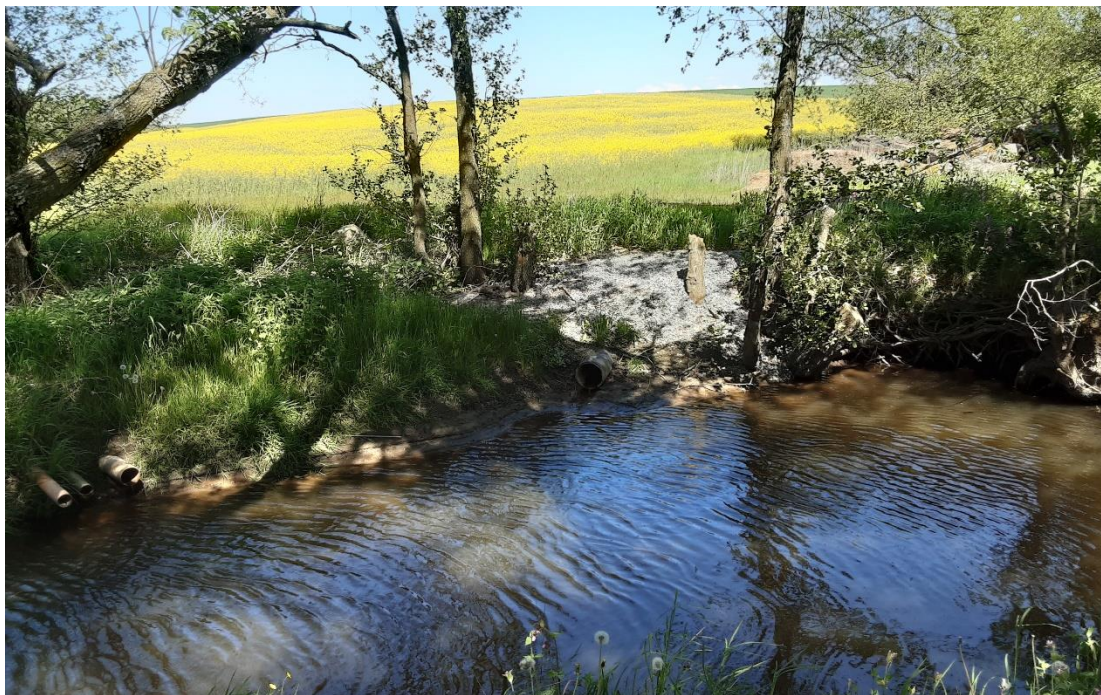
7. Sedimentfälla/våtmark Åminne

Figur 46. Täckdiken som mynnar på sträcka 8 i Vinåns huvudfåra.

På sträcka 8 i Vinåns huvudfåra mynnar fem täckdiken på cirka 10 meter (Figur 46). Här kan man istället gräva upp täckdikena och anlägga en våtmark på svämplanet nedanför rapsfälten. Kostnadsuppskattning: 30 000 - 40 000 kronor.

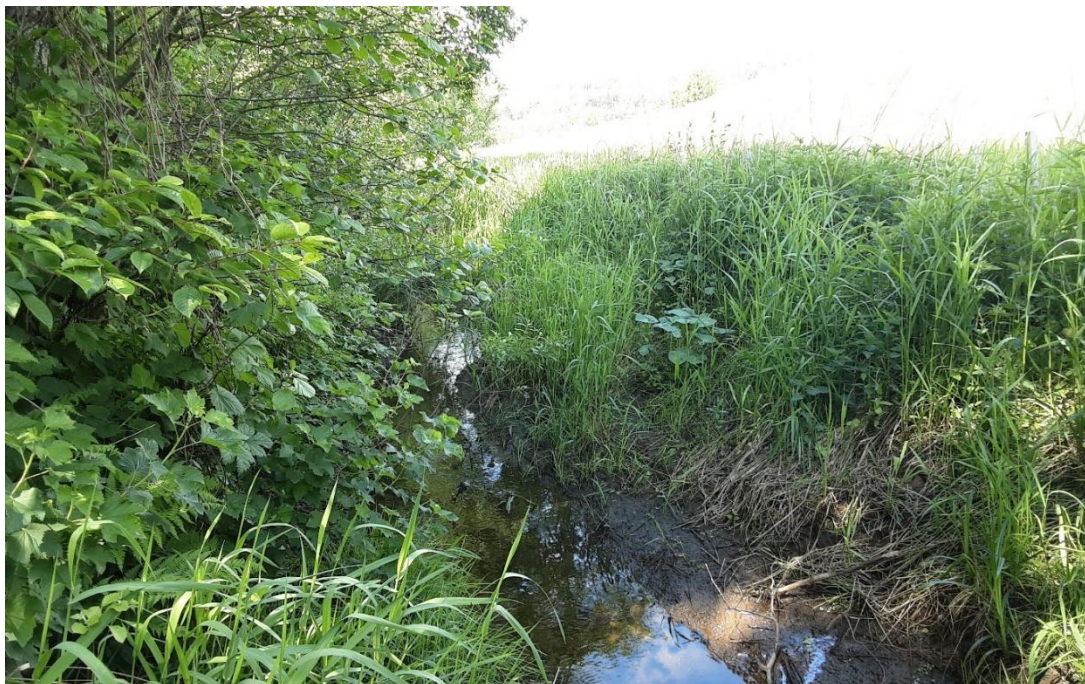
8. Lägga igen dike

Figur 48. Litet biflöde som är rätat sista biten.

Öster om Ljungkullen/Rönngård mynnar ett litet biflöde som sista biten är rätat (Figur 48). Här kan man lägga en propp eller tröskel för att skapa en liten sedimentfälla och öka den vattenhållande förmågan. Kostnadsuppskattning: 20 000 – 30 000 kronor.

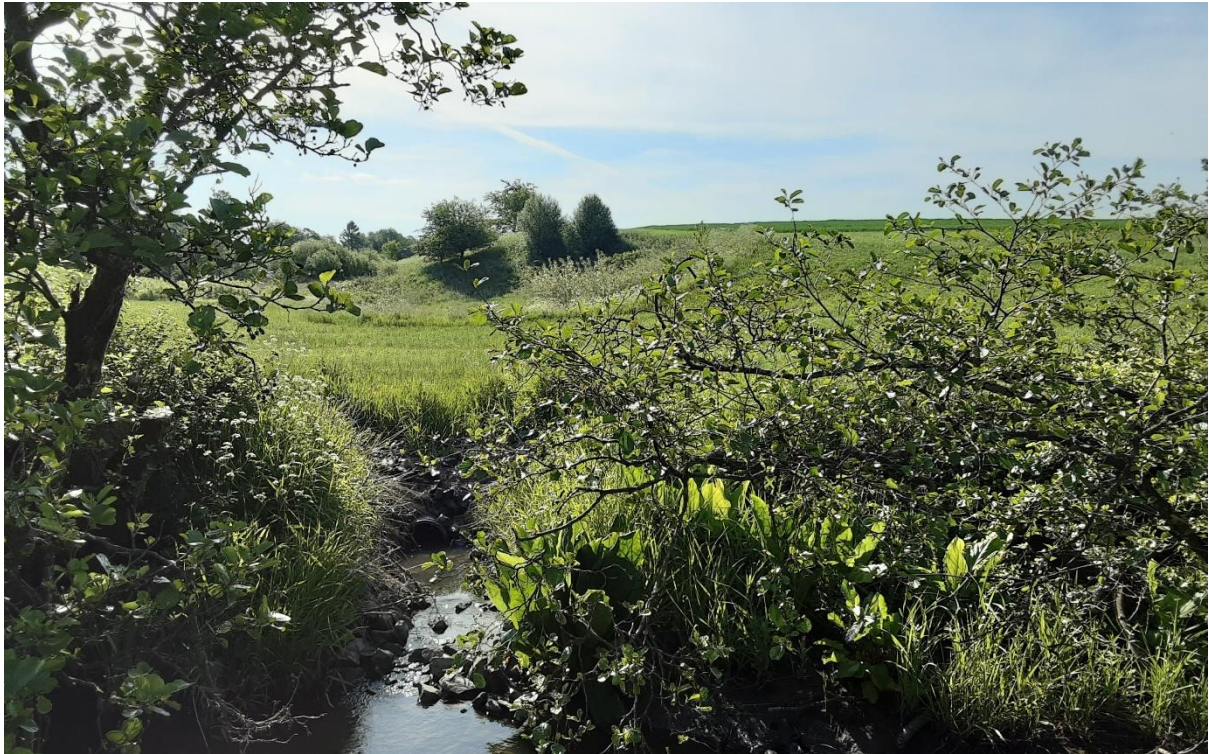
9. Sedimentfälla

Figur 50. Litet biflöde österifrån som är täckdikat sista biten.

Från Lerdala rinner ett litet biflöde ut i Vinån på östra sidan, men som sista 30 metrarna är täckdikat (Figur 50). Här bör man gräva upp täckdikat och anlägga en 0,057 hektar stor våtmark i den naturliga sänkan som finns. Kostnadsuppskattning: 30 000 – 40 000 kronor.

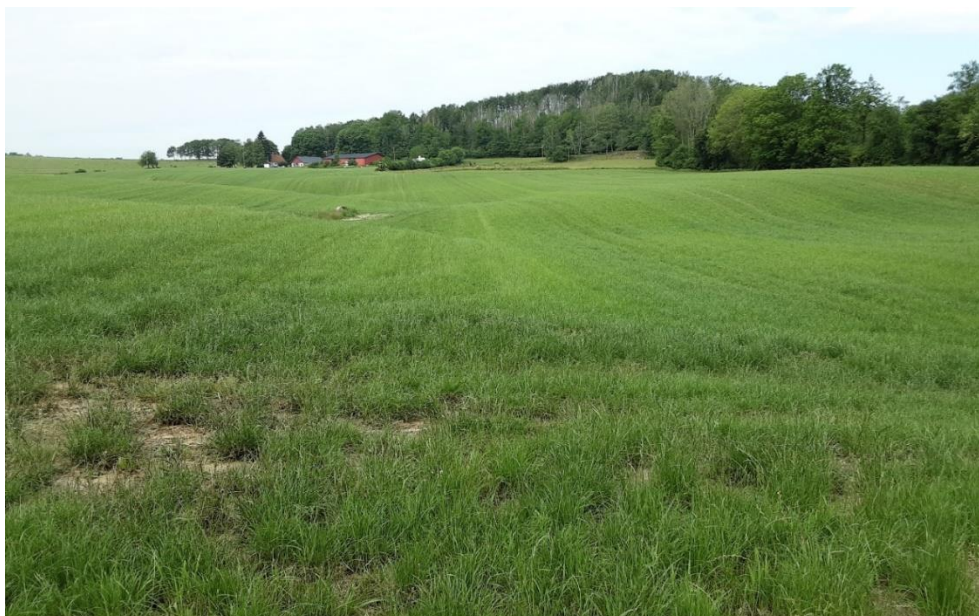
10. Sedimentfälla täckdike

Figur 51. Täckdikad sträcka av biflödet från Bertilsgärde.

På sträcka 3 i västra grenen kommer ett biflöde från Bertilsgärde som sista 500 metrarna är täckdikad (Figur 51). För att öka näringsretentionen kan man gräva upp sista biten och anlägga en 0,17 ha stor våtmark i den naturliga sänkan (Figur 52). Kostnadsuppskattning: 40 000 kronor.

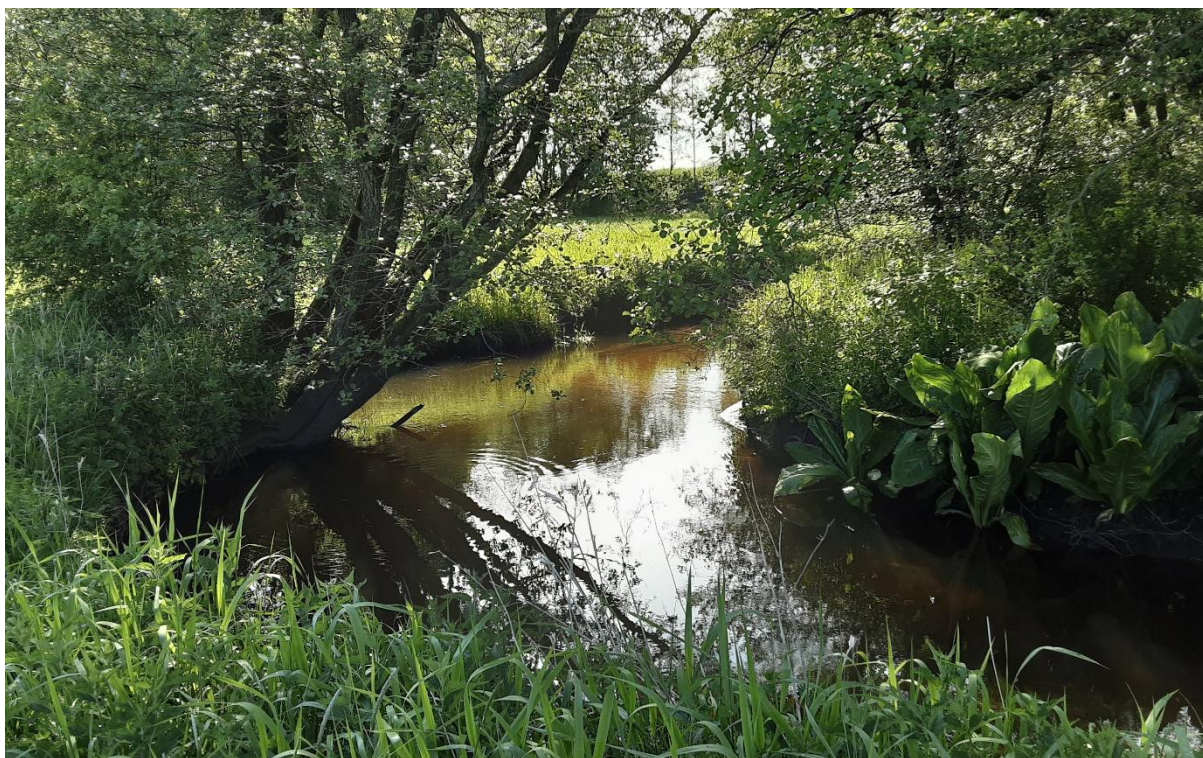
Figur 54. Ett foto från sträcka 25 som ligger i den översta delen av Vinån innan den delar upp sig i de två fårorna. En av många sträckor där det fanns mycket Skunkkalla.
