Hydromorfologiskt åtgärdsprogram för Mieån och Påkamålabäcken

2019-11-07

GRIP on LIFE's rapportserie
2019.03

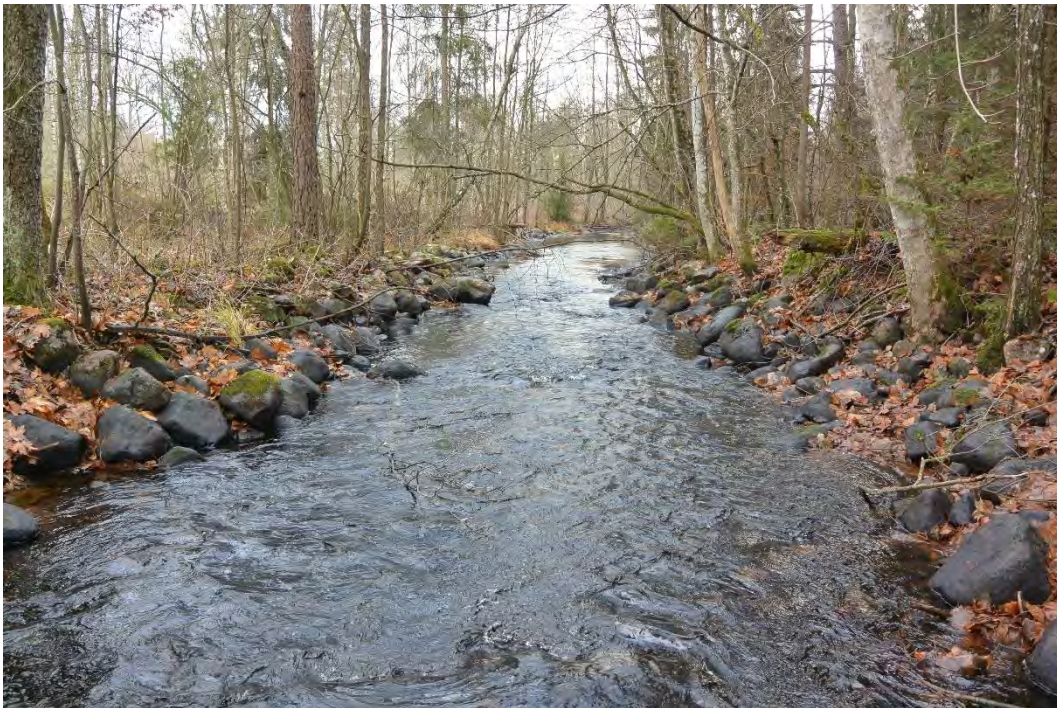
Flottningen i Mieån (och Påkamålabäckens nedre del) har haft stor betydelse för vattendragets hydromorfologi. Man rensade vattendraget på sten och block för att förflytta timret snabbt nedströms (Figur 1). Dessa placerades ofta vid sidan av vattendraget. Flyttar man sten och block till kanterna betyder det att vattnet koncentreras och vattenhastigheten samt den specifika flödesenergin ökar. Grus och sand spolats ofta bort och hamnar i mer lugnflytande partier. Regleras vattendraget med kort frekvens kan gruset och sanden ”skakas ned” mellan de övriga stenarna. I de strömmande partierna blir ofta medelstor sten kvar som kan bilda en sorts ”stenpäls”, ett enformigt habitat där få arter trivs.

Figur 1. Kraftigt rensad sträcka i Mieån där rensningens syfte säkerligen var att flotta timmer i vattendraget. Foto: Niklas Wengström

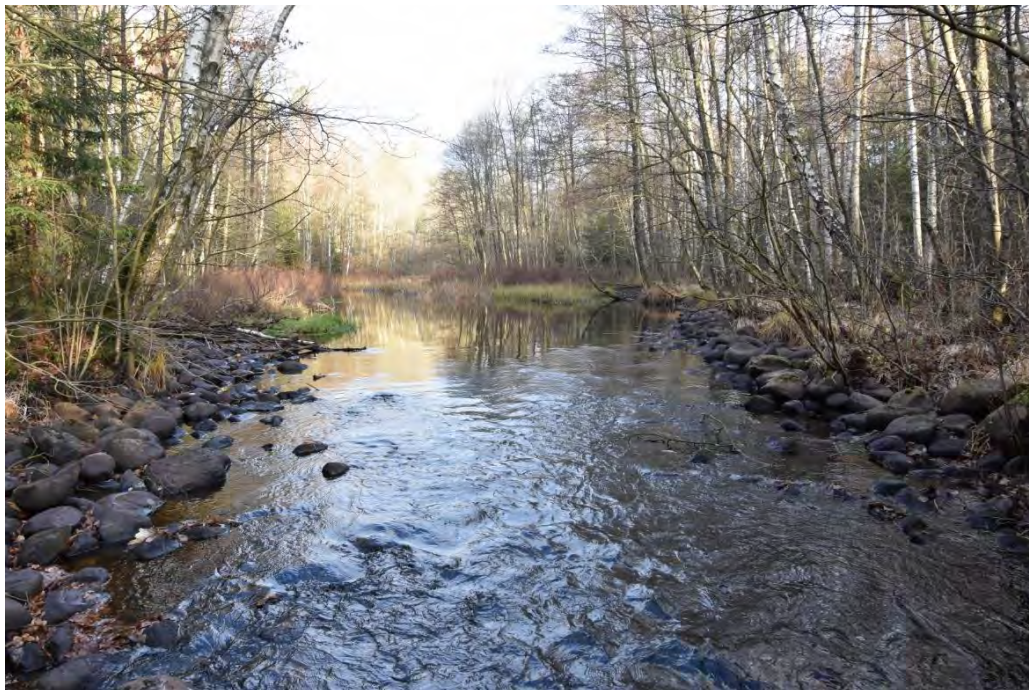
En annan viktig aspekt är att strömsträckor bestående av block och sten ofta utgör bestämmande sektioner om det finns lugnflytande partier med finkornigt material uppströms (Figur 2). Det betyder att stenarna och blocken är som en tröskel nedströms de lugna partierna och bestämmer den lokala basnivån, alltså den lägsta nivån vattendraget kan skära sig ned till genom vattnets krafter. En bestämmande sektion påverkar vattennivån upp till nästa tröskel eller strömsträcka. Det betyder att strömsträckor som rensats på block och sten inte enbart påverkar vattennivån lokalt utan en bra bit uppströms i många fall. En rensning av en bestämmande sektion medför att nivån uppströms sänks eftersom vattenfåran letar sig nedåt i bottensubstratet. Det medför att översvämningsfrekvensen minskar, erosionen ökar och stabiliteten minskar uppströms. En naturlig översvämningsfrekvens är oerhört viktigt i ett vattendrag, exempelvis vid extrema högflöden då svämplanen fungerar som flödesdämpare. Det är en viktig samhällsfunktion eftersom översvämningsrisken minskar i mer tätbebyggda områden. Ett naturligt svämplan som översvämmas regelbundet gynnar även vattenföringen vid extrema lågflöden då vattnet hålls kvar längre i vattensystemet.

Figur 2. Kraftigt rensad bestämmande sektion i Mieån, nedströms en lugnflytande sträcka. Foto: Jonathan Bark

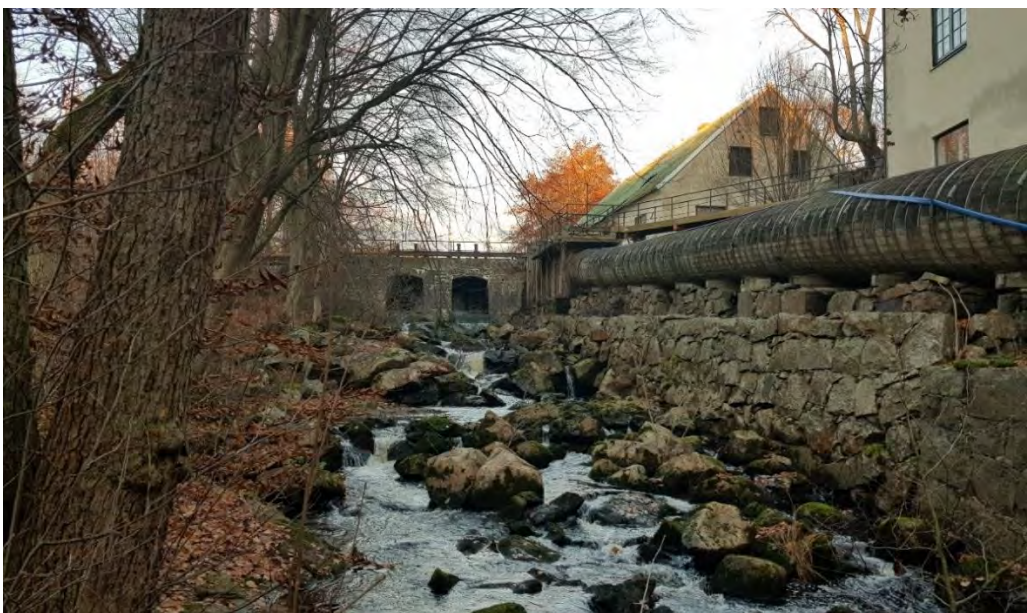
Vid karteringstillfället renoverades kraftverket (Figur 27). Detta medförde att allt vatten gick i den fåran som i vanliga fall är torr (Figur 28). Idag utgör kraftverket ett definitivt hinder för öring och mört. Totala fallhöjden på dammen och kraftverket är 14 meter. Hur området såg ut innan dammen och industriområdet anlades är svårt att bedöma. Bedömningen är ändå att fallen vid Strömma ursprungligen var passerbara för vissa fiskarter (exempelvis lax, öring och ål).

Figur 28. Spillfåra vid Strömma Bomullsspinneri i Mieån som kan torrläggas då kraftverket är igång och vatten går i tuben till höger i bild. Spillfåran är lämplig att använda som en del av fiskvägen. Foto: Johan Andersson.

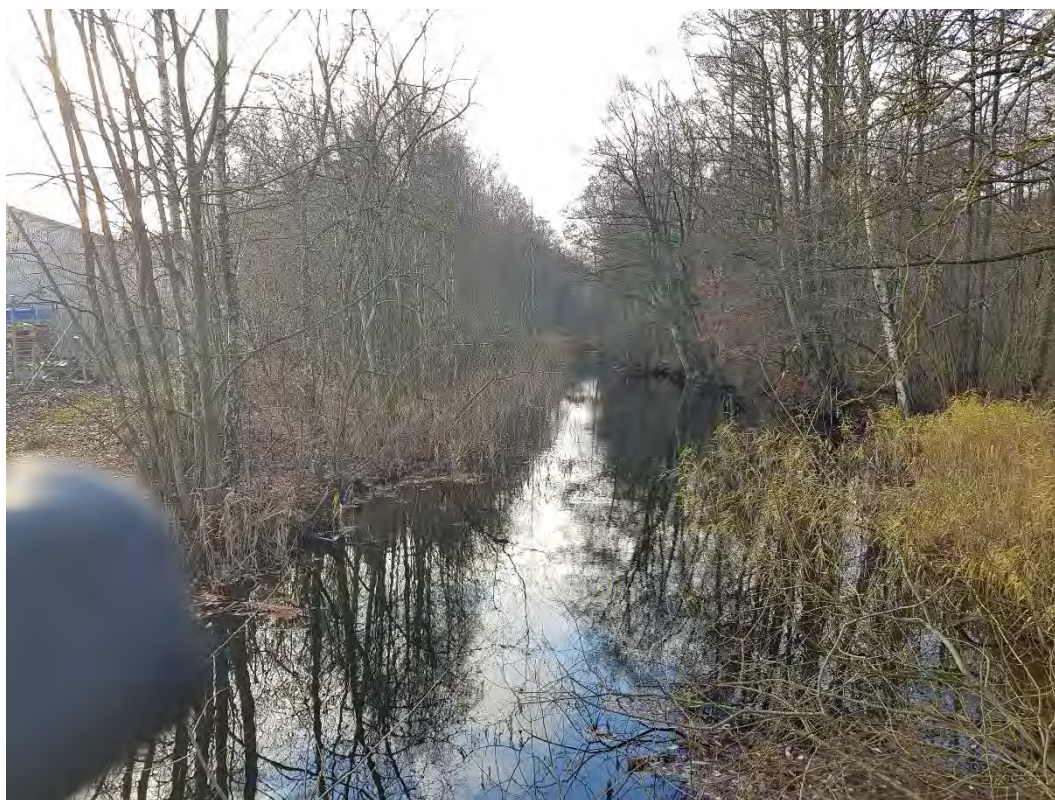
Utmed sträcka 10 finns en historisk våtmark som försvunnit enligt Häradskartan. Våtmarken är enligt satellitbild trädbevuxen (eventuellt produktionsskog). Övre delen av sträcka 10 är rätad (Figur 30). Enda åtgärden som bedöms rimlig är att tillföra död ved och låta kantzonen ha fri utveckling.

Figur 30. Översta delen av sträcka 10 i Mieån, vy nedströms. Foto: Johan Andersson

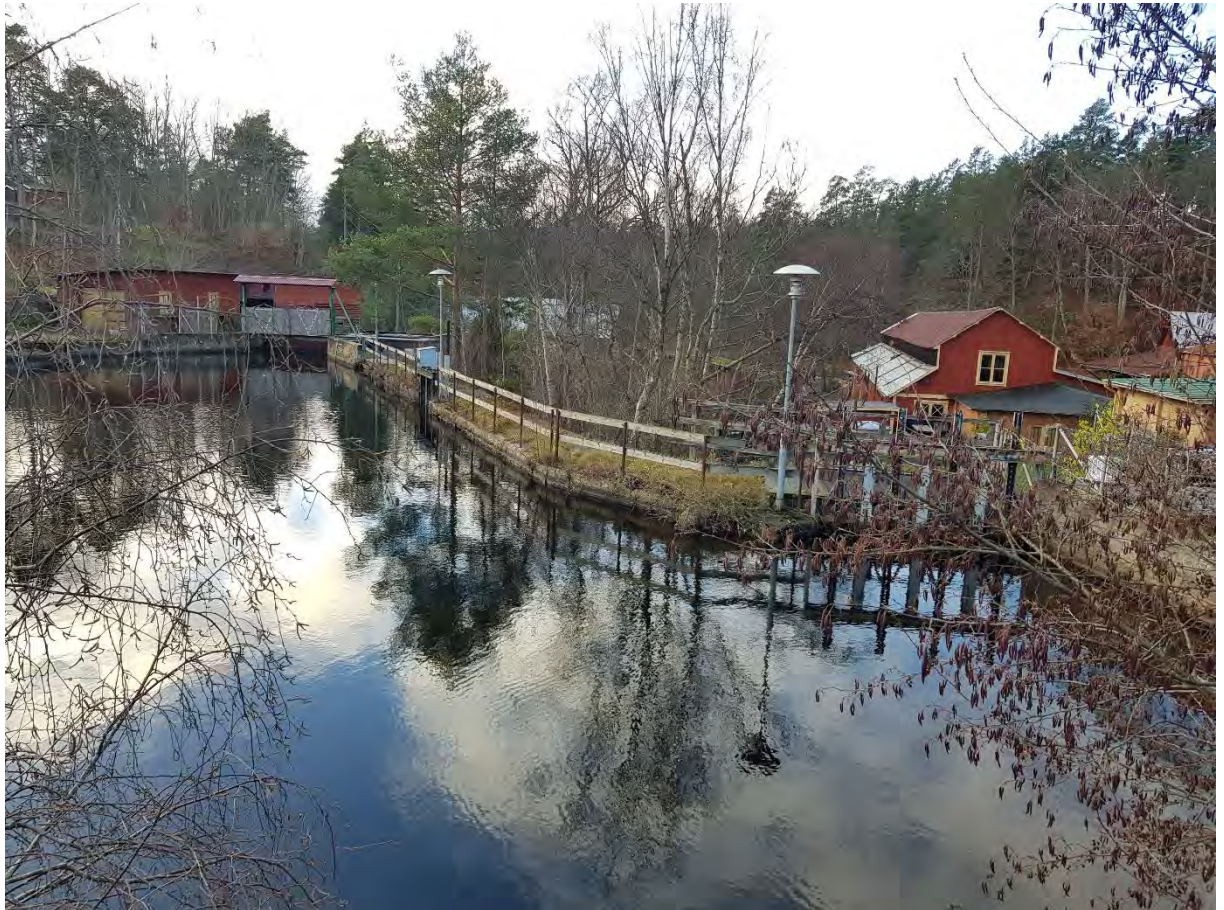
Granefors bruk (övre) är en gammal industrifastighet (äldre än den nedre dammen). Här har det funnit verksamhet från första halvan av 1700-talet. Området har hyst många olika verksamheter som valsverk, kopparsmedja, tvätteri och snickeri. Verksamheten var i drift fram till 1940-talet. Dammen innehåller fyra utskov varav det östligaste är intaget för kraftverket och det västligaste är utloppet för det vatten som går ner i spillfåran (Figur 34). Fallhöjden för kraftverket/dammen är 4,5 meter.

Figur 34. Dammen vid Granforsen bruk (övre) i Mieån. Intaget till kraftverket syns överst i vänstra bildkanten. Foto: Johan Andersson

Trots bebyggelse tätt inpå vattendraget finns det goda möjligheter att anlägga en passage för fisk. Den bästa platsen är att utnyttja fåran längst västerut (Figur 35), spillfåran som tar emot överskottsvatten (Figur 36). Dock är problematiken samma som vid den nedre dammen, det vill säga att det finns ganska mycket berg runt vattendraget. Detta medför att det inte går att anlägga enbart ett omlöp utan man bör gjuta en slitsränna den sista och anslutande delen mot dammen. Det befintliga utskov som finns idag kan gå att använda för att ansluta fiskvägen och dammen. Lutningen blir låg i omlöps-delen och något brantare i slitsrännan. Den föreslagna fiskvägen blir 76 meter lång varav ca 20 meter är slitsränna. Förutom fiskväg så skulle ett låglutande galler behöva byggas vid intaget till kraftverket, detta för att få fisken att välja att simma fiskvägen även för vandring nedströms.

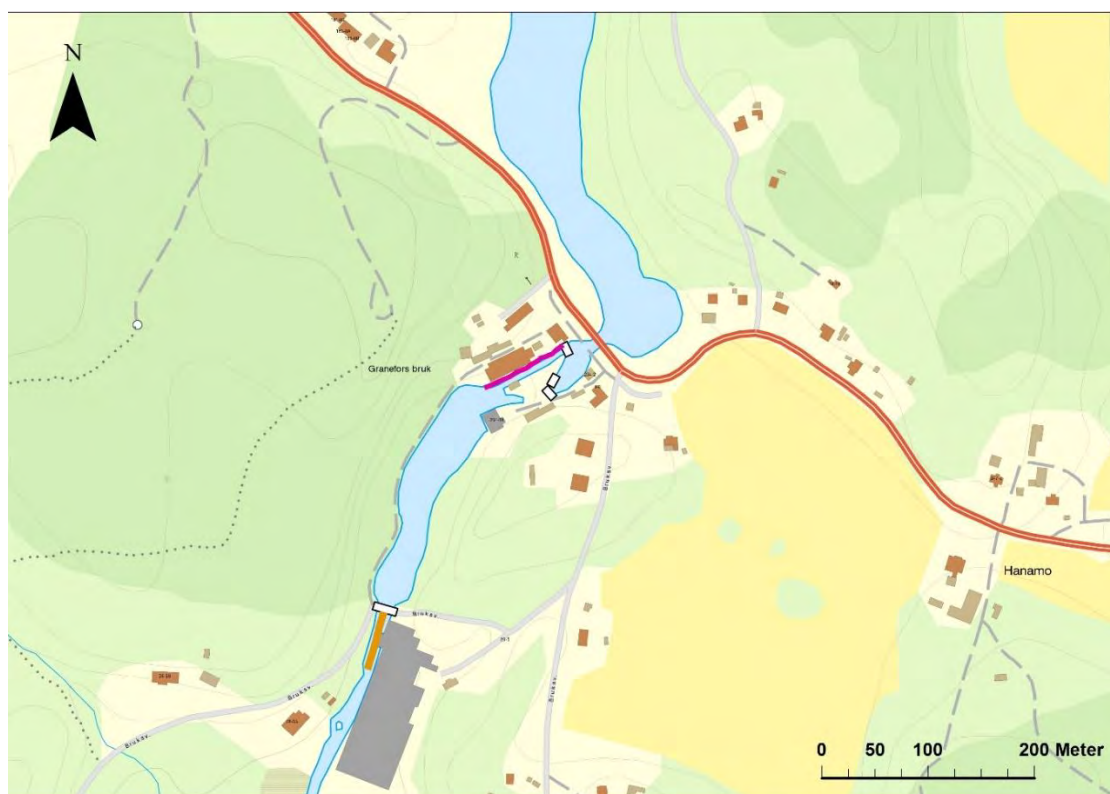
Figur 35. Karta över området vid Granefors bruk i Mieån. Den lila linjen vid den övre dammen är den bästa platsen för en fiskväg förbi Granefors bruk (övre).

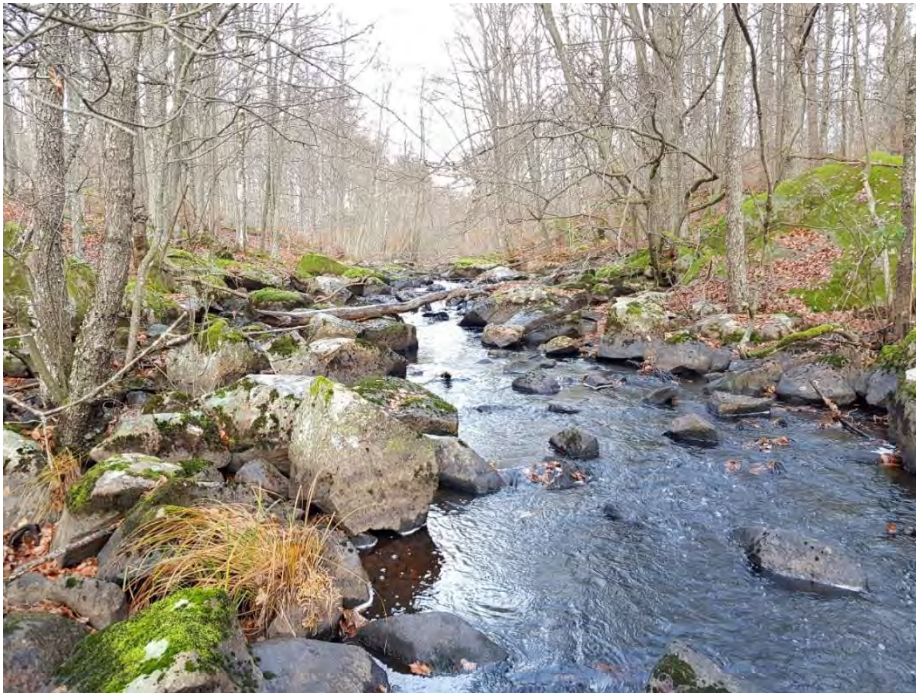
Figur 38. Sträcka 21 i Mieån. Foto: Johan Andersson

Sträckorna 19, 21 och 23 i Mieån är tre rensade strömsträckor (bestämmande sektioner) där de största blocken flyttats till sidan av vattendraget (Figur 38). Här bör man återföra de stora blocken (samt död ved) utmed 370 meter för att höja basnivån på sträckorna 20 (27 meter), 22 (280 meter) och 24 (217 meter) som är tre lugnflytande sträckor (Figur 39). Man bör även placera ut död ved samt återföra de få block som är bortrensade utmed vissa av de lugnflytande sträckorna.

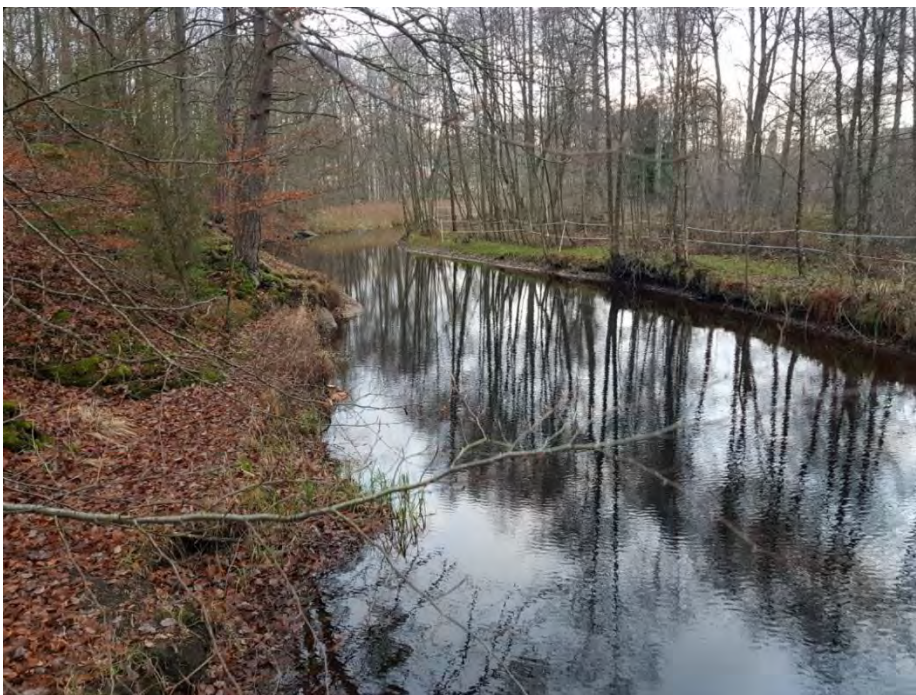
Figur 39. Sträcka 24 i Mieån, uppströms en rensad bestämmande sektion. Foto: Johan Andersson

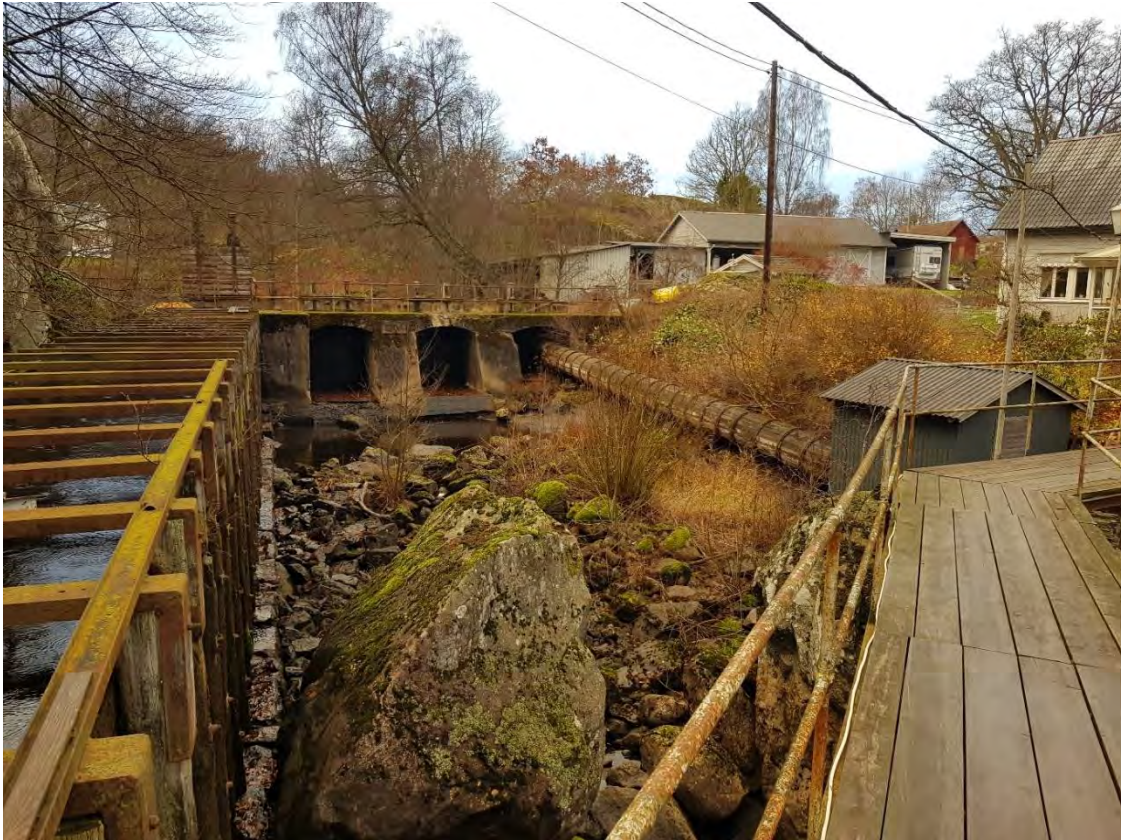
Figur 41. Nötabråne kraftstation i Mieån. Till vänster på bilden är intagskanalen till kraftverket. Anläggningen har också en mindre turbin i det gråa huset i torråran.

Åtgärdsförslag 1: Även Nötabråne kraftstation är ett vandringshinder som är svårt att åtgärda med bara ett omlöp. Detta beror på att utmed den sydvästra sidan av vattendraget är det berg och på den andra sidan är det tomtmark. Dessutom är det relativt stor höjdskillnad på omgivande mark. Fallhöjden på sex meter medför att ett omlöp med 2 % lutning måste vara 300 meter långt. Då det troligtvis var en fors på mer än 2 % lutning innan kraftverket byggdes så har inte alla arter kunnat passera här vilket medför att det också går att anlägga en fiskväg med större lutning. Här föreslås en fiskväg med 4 % lutning, vilket medför att fiskvägen blir 150 meter lång (Figur 42). För att få en bra anslutning till dammen kommer det krävas att den lilla turbinen tas bort och att den nya fiskvägen ansluts där den lilla turbinen anslutit till dammen. Platsen för omlöpet blir i torråran och här finns det plats för fiskvägen, dock kommer det behövas att göra gjutningar de sista 20 metrarna för att få till en anslutning mot dammen alternativt att delar av fiskvägen bli idammen som ett inlöpet. Förutom fiskväg så skulle ett låglutande galler behöva byggas vid intaget till kraftverket, detta för att få fisken att välja att simma i fiskvägen även vid vandring nedströms.

Åtgärdsförslag 2: Utrivning är det absolut bästa ur vattendragets synpunkt. Det finns redan en naturlig tröskel på platsen som man kan förstärka för att hålla ungefär samma nivå som tidigare. Åtgärden medför att man återfår en naturlig forssträcka och enklare vandring jämfört med en fiskväg.

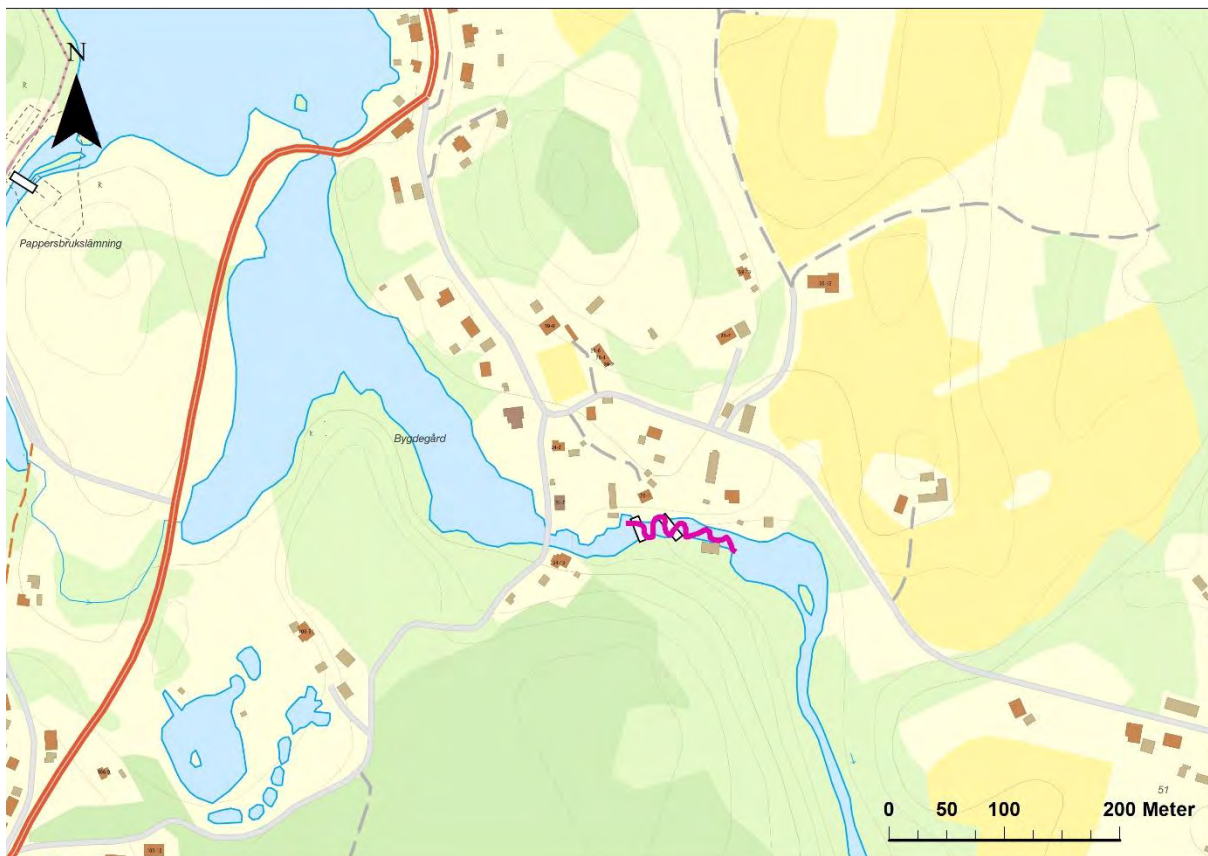
Figur 42. Karta över området vid Nötabråne kraftstation. Den lila linjen är den bästa platsen för en fiskväg.

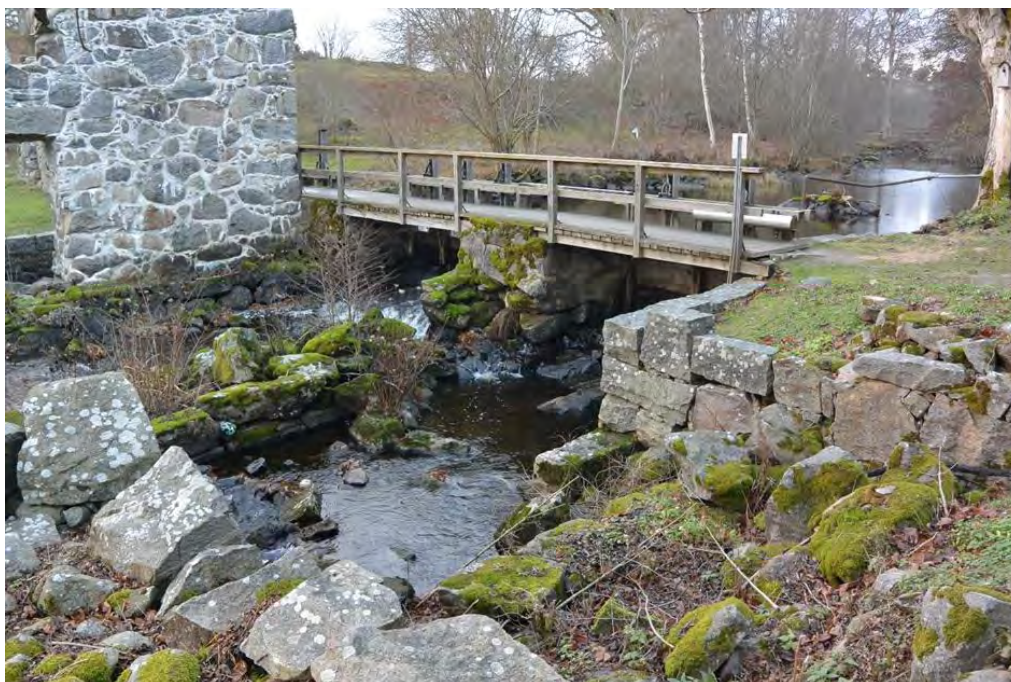
Långasjönäs pappersbruk var i drift mellan åren 1762-1919. Stenbyggnaden från år 1857 är byggnaden som idag står kvar bredvid dammen (Figur 45). Dammen reglerar vattennivån i Långasjön uppströms till förmån för Nötabråne kraftstation nedströms. Fallhöjden är 2,5 meter.

Figur 45. Dammen vid Långasjönäs pappersbruk. Foto: Niklas Wengström

Åtgärdsförslag 1: Utrivning anses som det mest ekonomiskt försvarbara eftersom fallhöjden är liten. Man kan göra en naturlig tröskel på platsen men vattennivån kommer bli något lägre. Dock finns det troligtvis en bestämmande sektion mellan dammen och Långasjön. Uppströms dammen bör man återföra bortrensade block utmed 117 meter för att ytterligare hålla en bra vattennivå uppströms och för att skapa ett naturligt habitat.

Åtgärdsförslag 2: Omlöp kan vara ett alternativ, dock blir det betydligt dyrare. Man bör vid ett omlöp anlägga den på östra sidan (vit, streckad linje i Figur 46) alternativt föra ett inlöp i den fåran som är under byggnadsminnet, anledningen till att denna fåran är bäst beror på hur anslutningen i dammen ser ut i denna fåran. Dammens fallhöjd är 2,5 meter och en lutning på 2% vore optimalt, då blir omlöpet 125 meter långt.

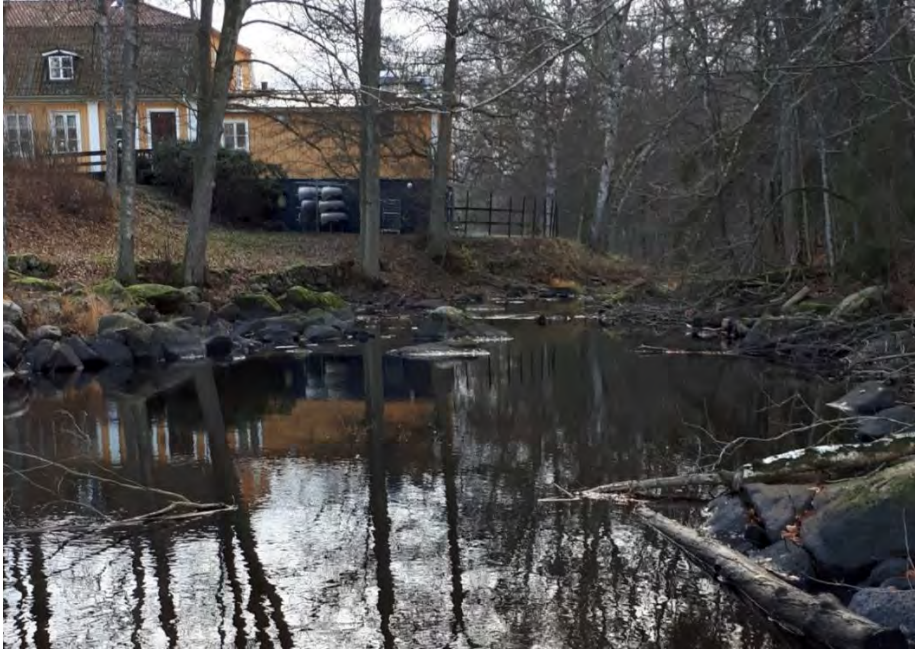
Figur 47. Sträcka 30 i Mieån. Foto: Niklas Wengström

Man bör återföra block och död ved på sträckorna 30-32 i Mieån (totalt 478 meter). Sträcka 30 (Figur 47) är precis nedströms sjön Brogylet och en restaurering av den sträckan skulle betyda att vattnet hålls kvar längre i sjön. Sträcka 31 (Figur 48) och 32 ligger mellan Brogylet och Björkesjön där sträcka 32 eventuellt utgör en rensad bestämmande sektion för Björkesjön.

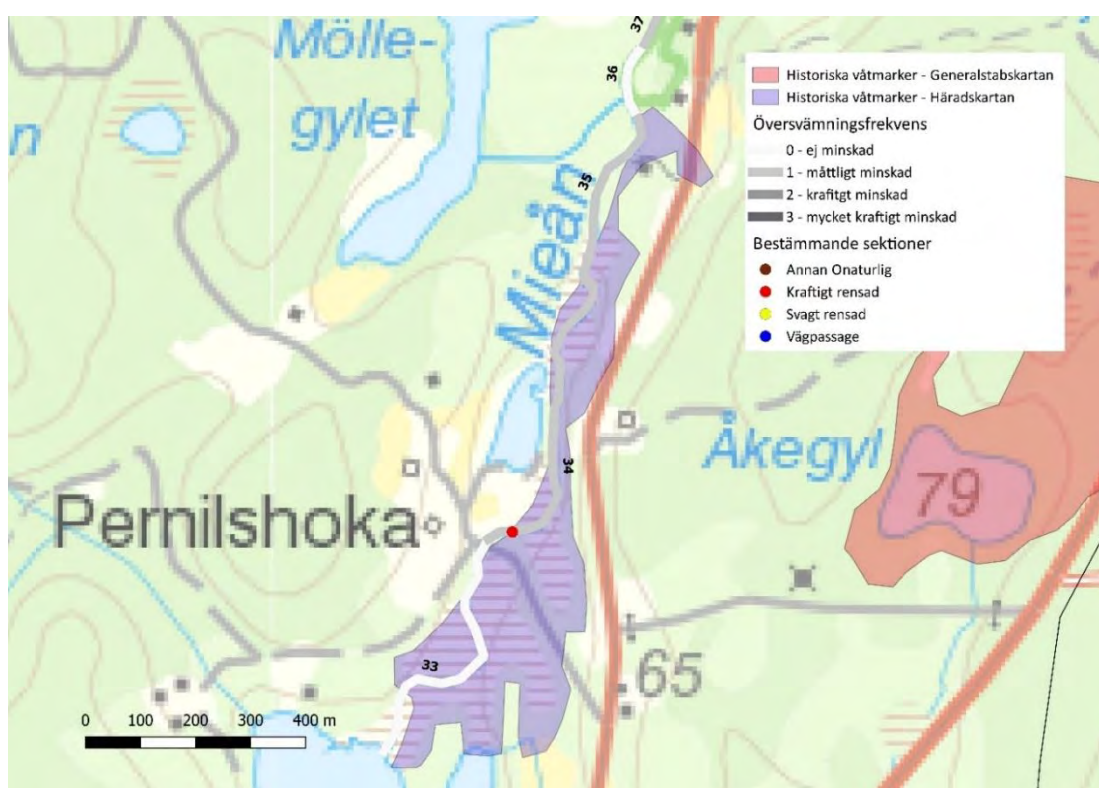
Utmed sträcka 33-35 i Mieån finns det enligt Häradskartan en 14,8 hektar stor våtmark som försvunnit (Figur 49). Vid biotopkarteringen noterades en kraftigt rensad bestämmande sektion långt ned på sträcka 34 (Figur 50). Man bör återföra block och död ved vid den kraftigt rensade bestämmande sektionen för att höja basnivån i det lugnflytande området uppströms (drygt 500 meter). Man bör även placera ut död ved utmed sträcka 33 och 34 samt återföra de få block som finns bortrensade utmed sträcka 35. Utmed sträcka 33 och 34 noterades två översvämningsskogar (Figur 51) samt en hävdad strandäng (Figur 52) utmed vattendraget. Kan man hålla kvar mer vatten i dessa områden skulle det betyda en stor miljönytta, framför allt för näringsretentionen och den vattenhushållande förmågan.

Figur 49. Historisk våtmark som försvunnit utmed Mieån.

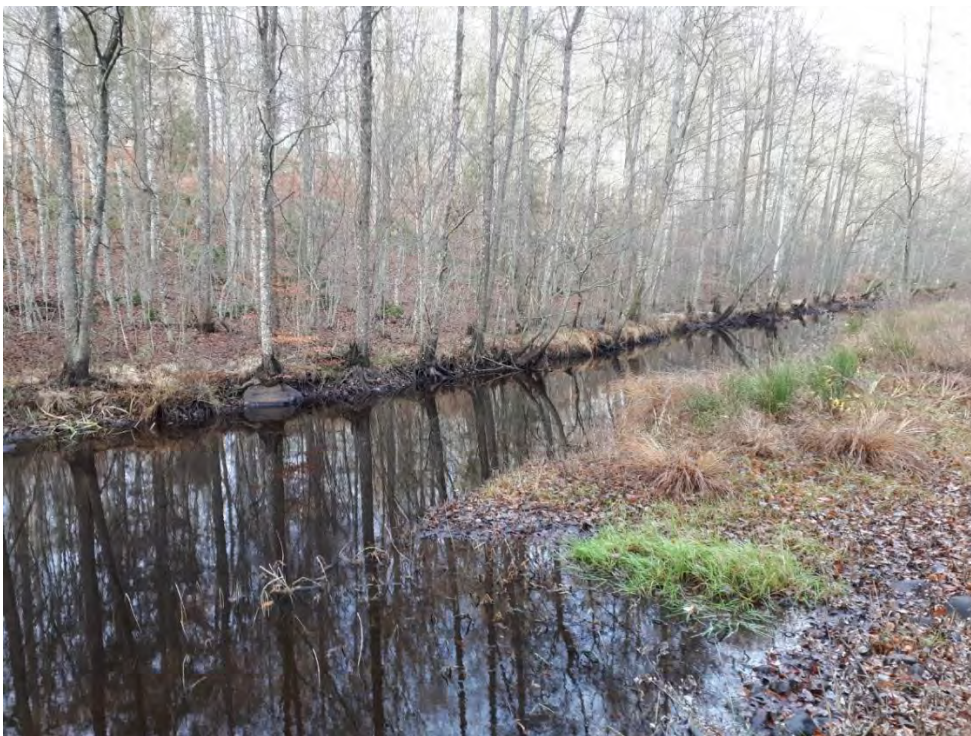
Sträcka 37 (Figur 53) och 38 i Mieån klassas som rätade respektive försiktigt rensade på block. Här bör man placera ut död ved och återföra de stora (men få) block som ligger undanrensade. Det är framför allt en del av sträcka 37 som anses vara rensad på block.

Figur 53. Rätad sträcka (37) i Mieån. Foto: Jonathan Bark

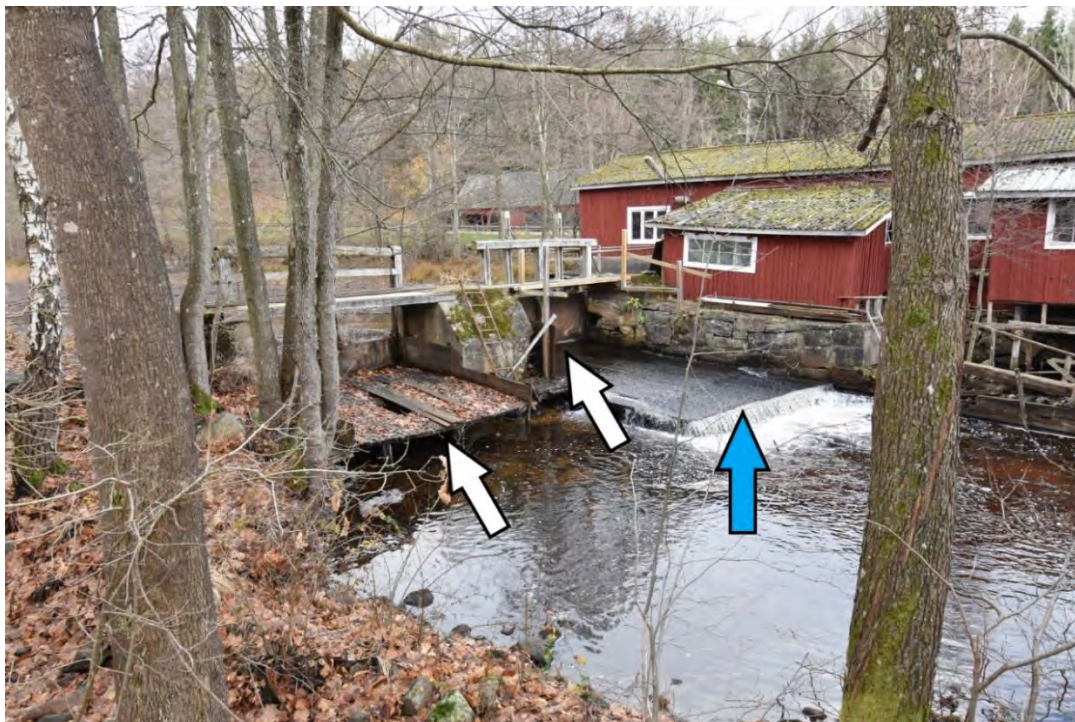
Figur 54. Jeppshoka såg i Mieån fotad från sydväst. Vita pilar: luckor, blå pil: betong. Foto: Jonathan Bark

Partiell utrivning där man river ut luckorna (vita pilar i Figur 54 & Figur 55) och behåller betongfundamenten (likt utrivningen av Hakafors kvarndamm, Figur 9) för att bevara kulturmiljön. Man bör dock försöka få bort betongen nedströms den östra luckan (blå pil i Figur 54). Går den ej att ta bort utan att riskera sågverkets grund så bör man styra vattnet genom den västra dammluckan.

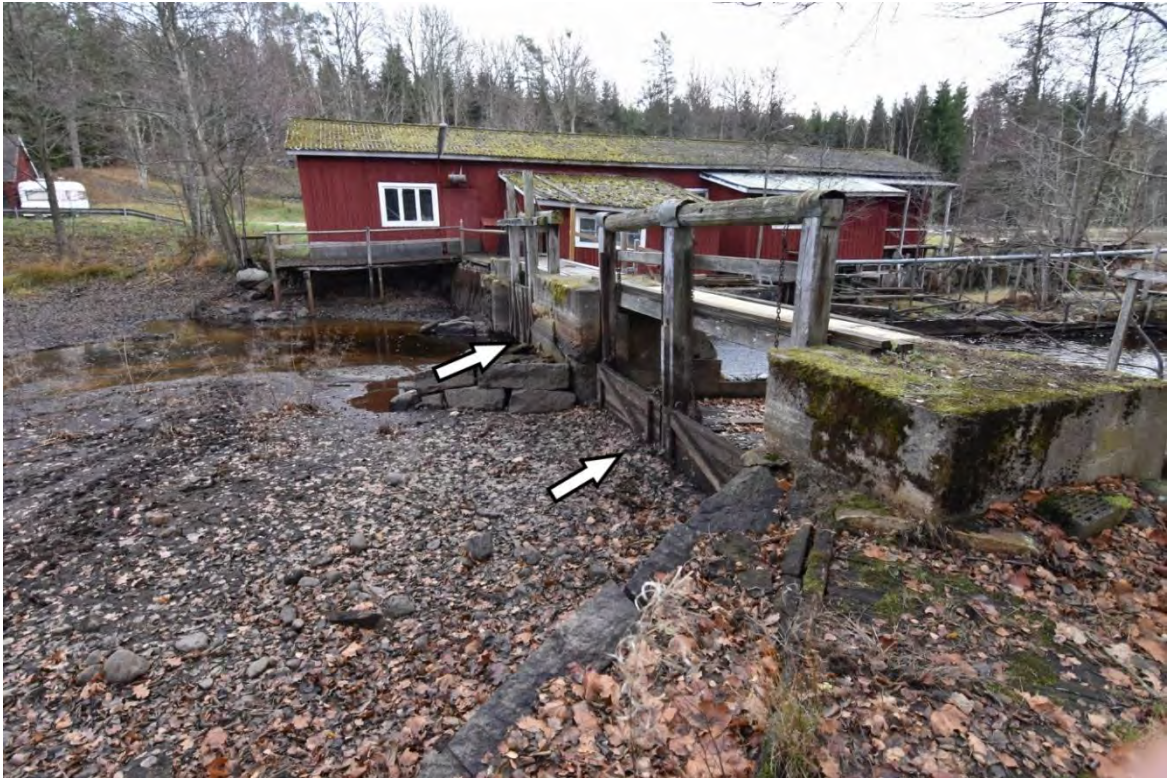
Figur 55. Jeppshoka såg i Mieån sedd uppströms ifrån (från västra sidan). Foto: Jonathan Bark

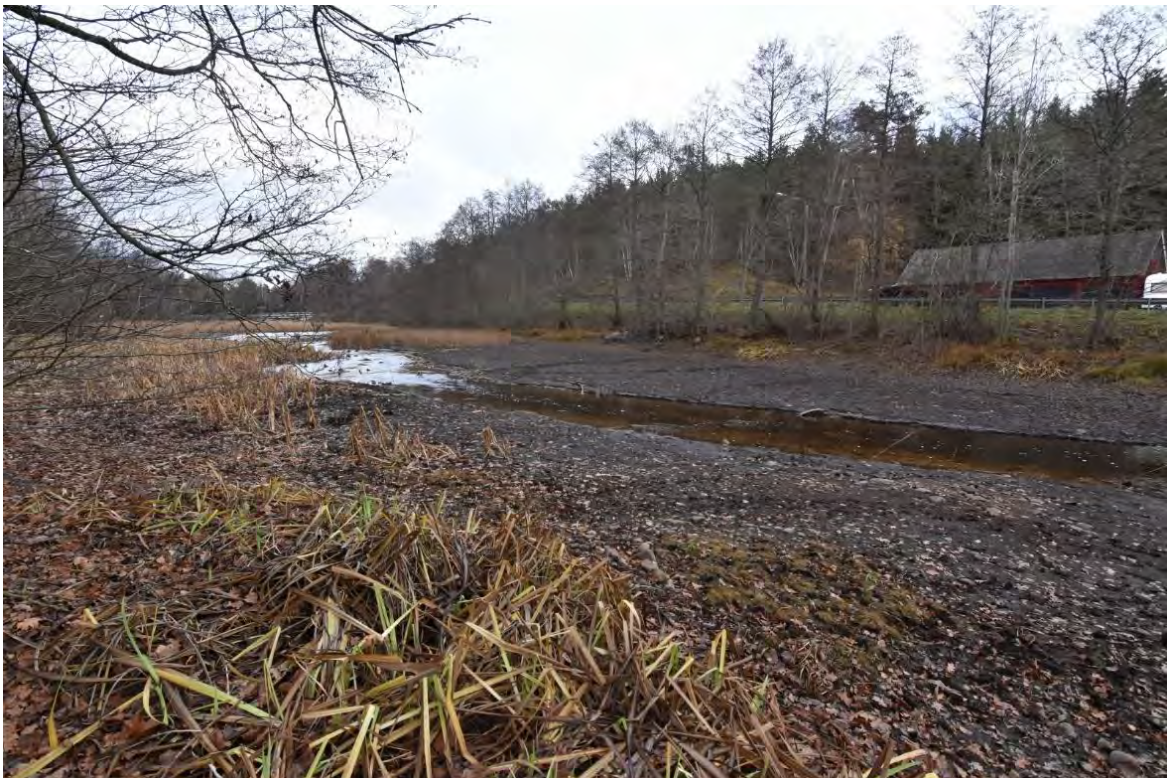
Det saknas bra alternativa lösningar då en fiskväg vore orimlig med tanke på kostnaden och den låga fallhöjden. Vid inventeringen släppte man förbi allt vatten vilket tyder på att ingen verksamhet bedrivs. En fin strömsträcka uppströms den avsänkta dammen blottades (Figur 56). Det är enkelt att komma åt dammen med grävmaskin då landsvägen går förbi nära sågen. Åtgärden bör utföras vintertid (helst då marken är fryst) vid lågflöde.

Figur 56. Strömsträcka uppströms den avsänkta dammen vid Jeppshoka i Mieån. Foto: Jonathan Bark

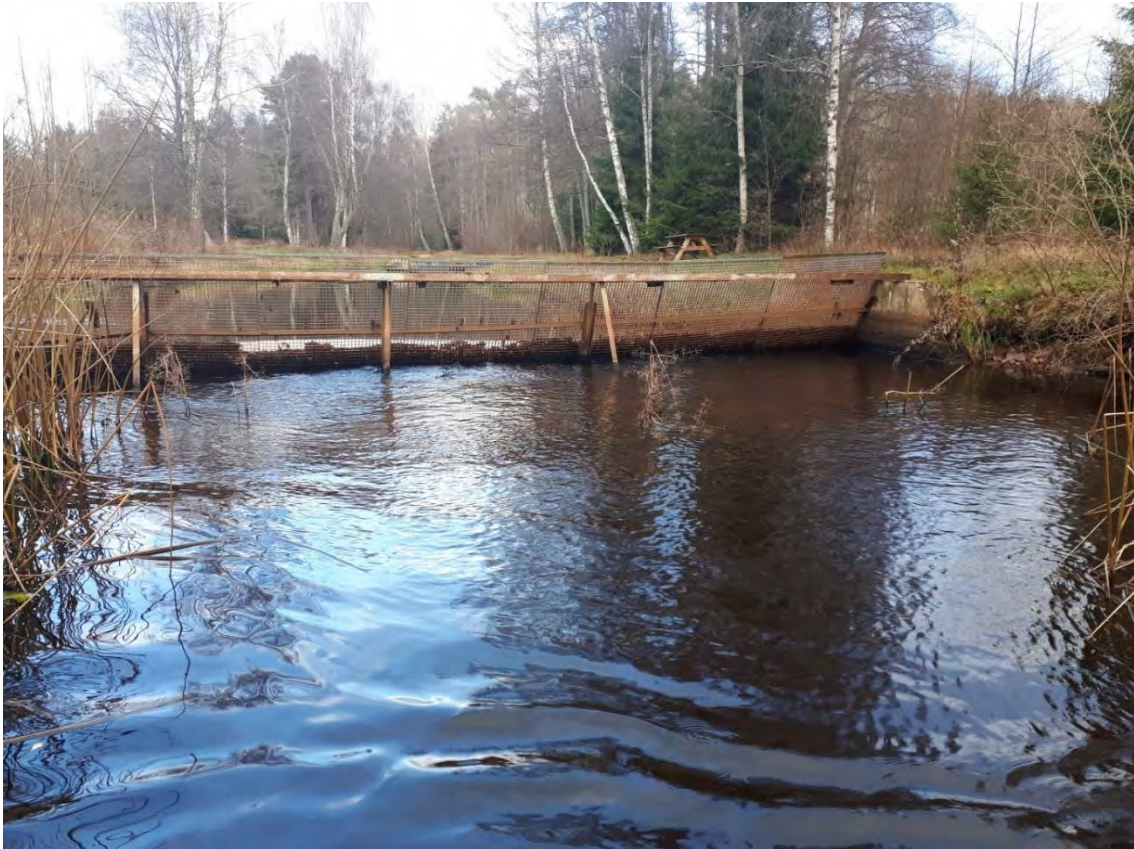
Vid Norrefors ligger en fiskecamp och fiskodling i Mieån. Man har stängt av vattendraget nederst på fiskecampen för att hålla kvar utplanterad fisk i vattendraget. Det har man gjort genom att placera ett galler över ån (Figur 57).

Figur 57. Galler över Mieån nedströms Norrefors fiskecamp. Foto: Jonathan Bark

Det enda som skulle få förbi vandrande fisk är att ta bort gallret, men då sprids fiskecampens fisk.

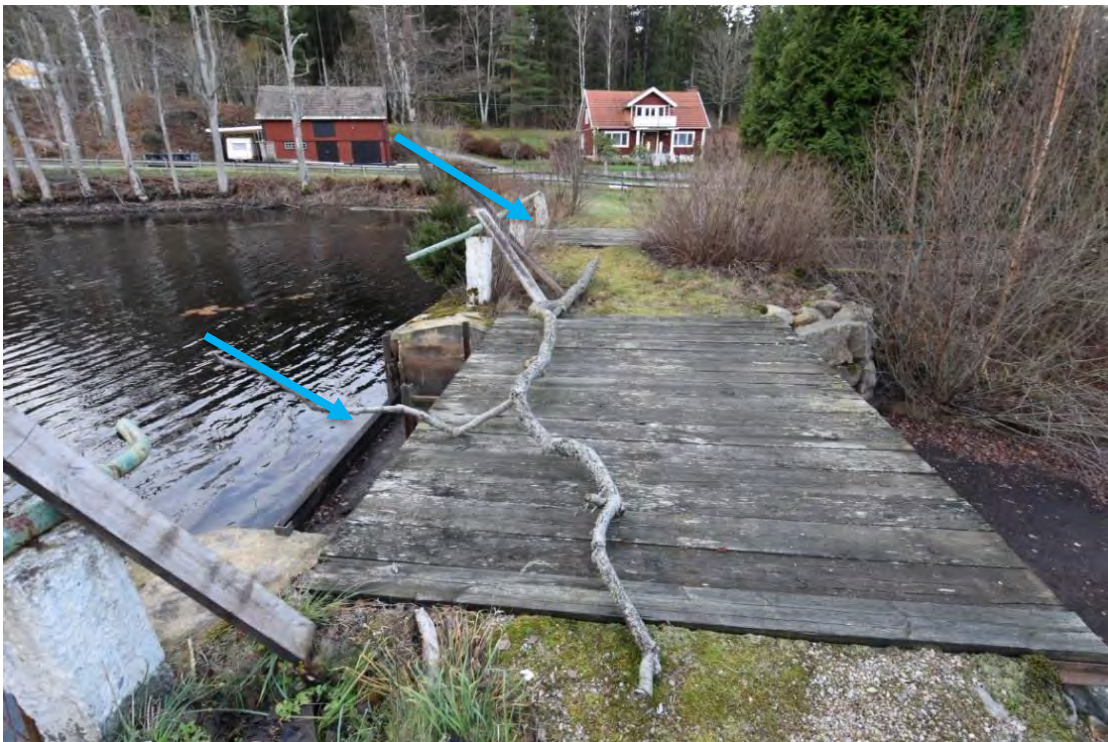
Figur 59. Norrefors kvarn och såg i Mieån, foto taget från dammvallen (västra sidan). Foto: Jonathan Bark

Åtgärdsförslag 1: Riva ut dammen genom att öppna upp de båda luckorna (blå pilar, Figur 59 & Figur 63) och anlägga en naturlig tröskel på platsen. Det finns en del sten att tröskla med. Man bör förlänga tröskeln jämfört med nu då lutningen i nuläget är för hög. Åtgärden kommer medföra att vattenspegeln uppströms sänks av och bildar en strömsträcka. En variant av åtgärdsförslaget är att enbart västra luckorna (blå pil, Figur 60) rivs bort och att man skapar en passage med de stenar som ligger där. Åtgärden kan kombineras med åtgärdsförslag 2.

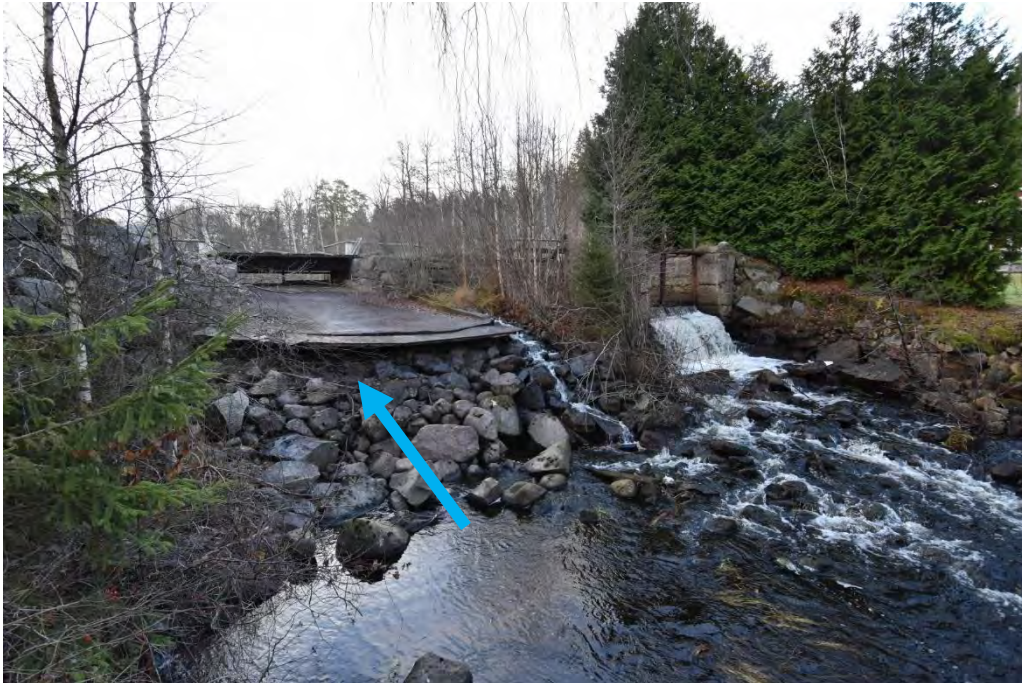
Figur 60. Norrefors kvarn och såg i Mieån, foto från nedströmssidan. Blå pil: den västra luckan.
Foto: Jonathan Bark

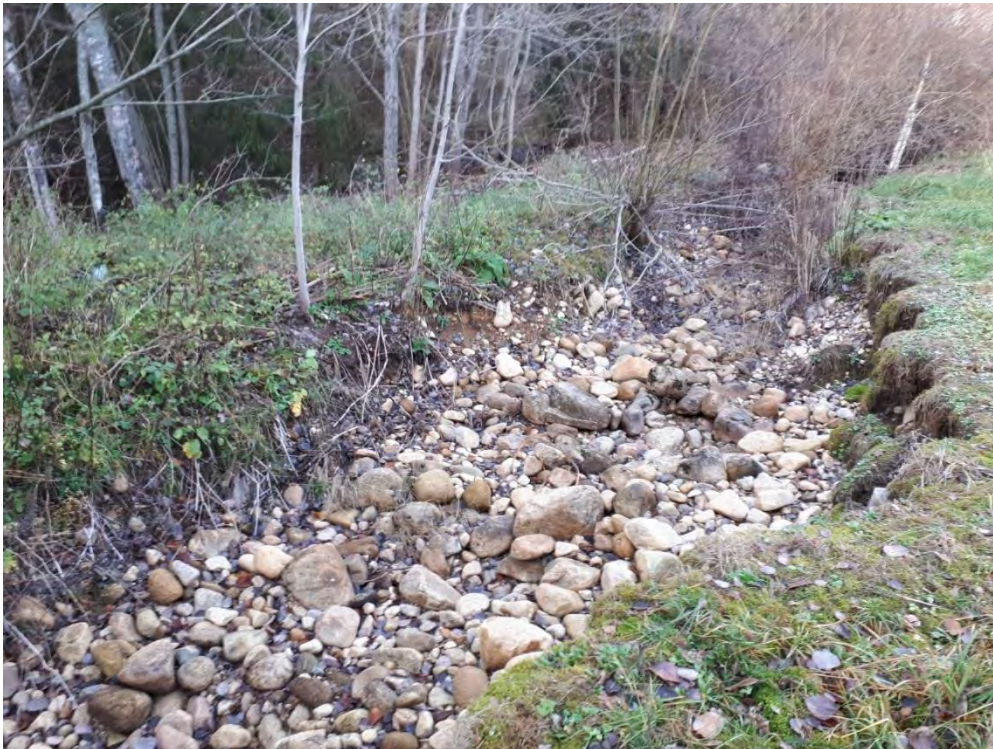
Figur 61. Omlöp utan vatten förbi Norrefors kvarn och såg i Mieån. Foto: Jonathan Bark

Åtgärdsförslag 2: Omlöp runt dammen. Det finns en naturlig liten bäckfåra förbi dammen som i nuläget är torrlagd (Figur 61). Man kan öppna upp översta delen (vit pil, Figur 62 & Figur 63) så att vatten rinner ner i bäckfåran. Man kan oavsett åtgärd öppna upp detta omlöp eftersom bottenmaterialet överst utgör fint leksubstrat för öring. Det går att komma åt omlöpet med grävare som kan köra över dammkrönet.

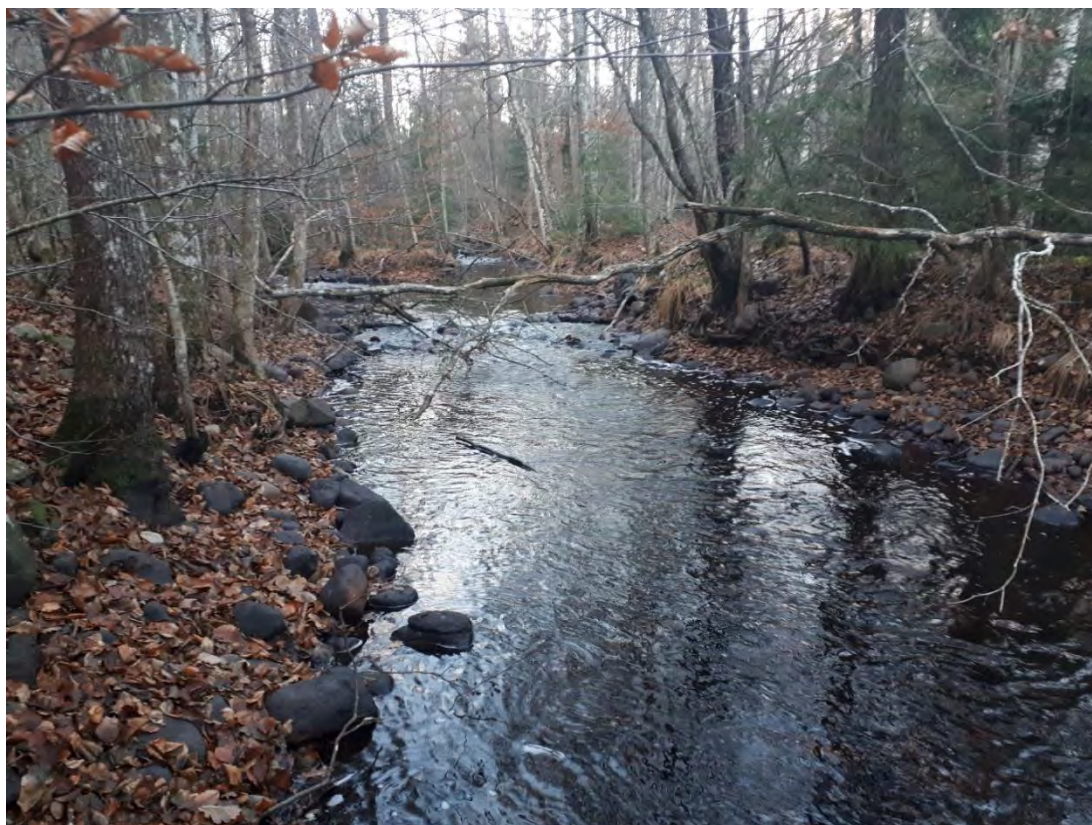
Figur 64. Sträcka 51 i Mieån. Foto: Jonathan Bark

Sträckorna 49, 51, 54 och 56 i Mieån är i behov av biotopvård då de rensats på sten (Figur 64). De utgör en total sträcka om 720 meter. Sträcka 53 är en fin sidofåra (162 meter) där väldigt lite vatten rinner i nuläget (Figur 65). Sidofåran bör öppnas upp överst för att få in mer vatten där. Sträcka 57 uppströms är en 127 meter lång lugnflytande sträcka som kommer påverkas positivt av åtgärderna nedströms (mer vatten kommer kunna hållas utmed sträckan).

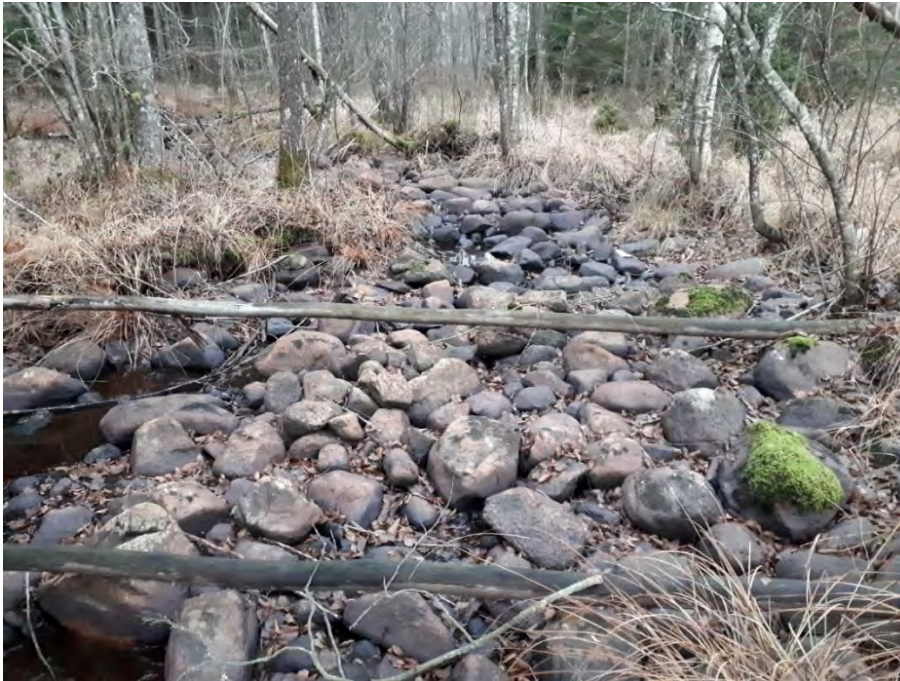
Figur 65. Avstängd sidofåra i Mieån (sträcka 53). Foto: Jonathan Bark

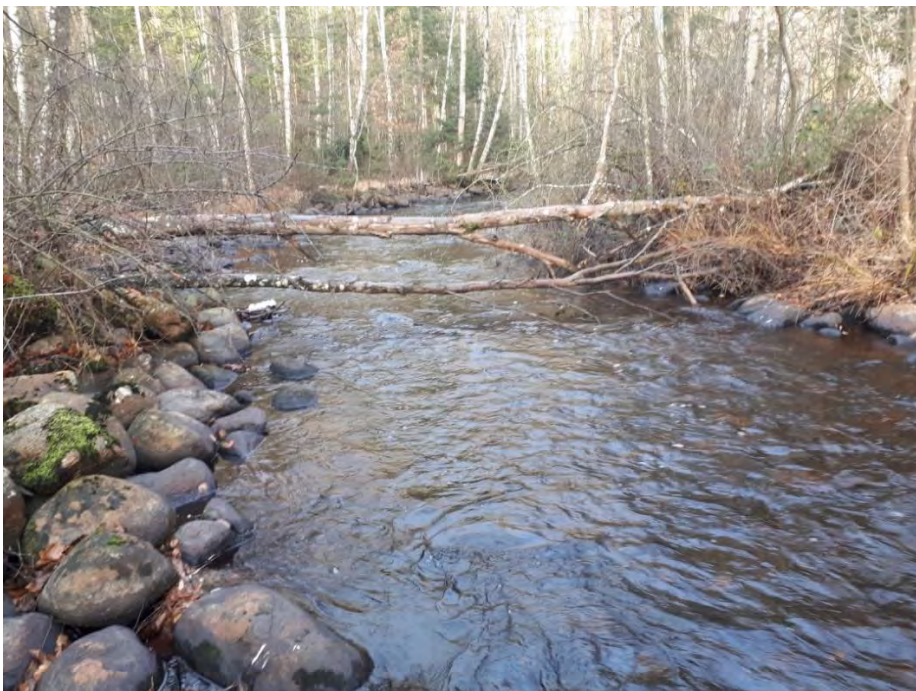
Sträcka 58 i Mieån är en kraftigt rensad strömsträcka (Figur 66) som utgör en bestämmande sektion för sträcka 60 uppströms. Utmed sträcka 60 startar en 103 meter lång sidofåra (Sträcka 59) där väldigt lite vatten rinner i nuläget (Figur 67 & Figur 68). Man bör återföra block utmed sträcka 58 (70 meter) och därmed höja basnivån på sträcka 60 vilket kommer medföra att mer vatten rinner in i sidofåran. Död ved kan man också lägga ut överst på sträcka 58 och utmed sträcka 60 för att ytterligare höja nivån och styra in vatten i sidofåran.

Figur 66. Sträcka 58, en kraftigt rensad strömsträcka i Mieån. Foto: Jonathan Bark
