Hydromorfologiskt åtgärdsprogram för Mieån och Påkamålabäcken

2019-11-07

GRIP on LIFE's rapportserie
2019.03

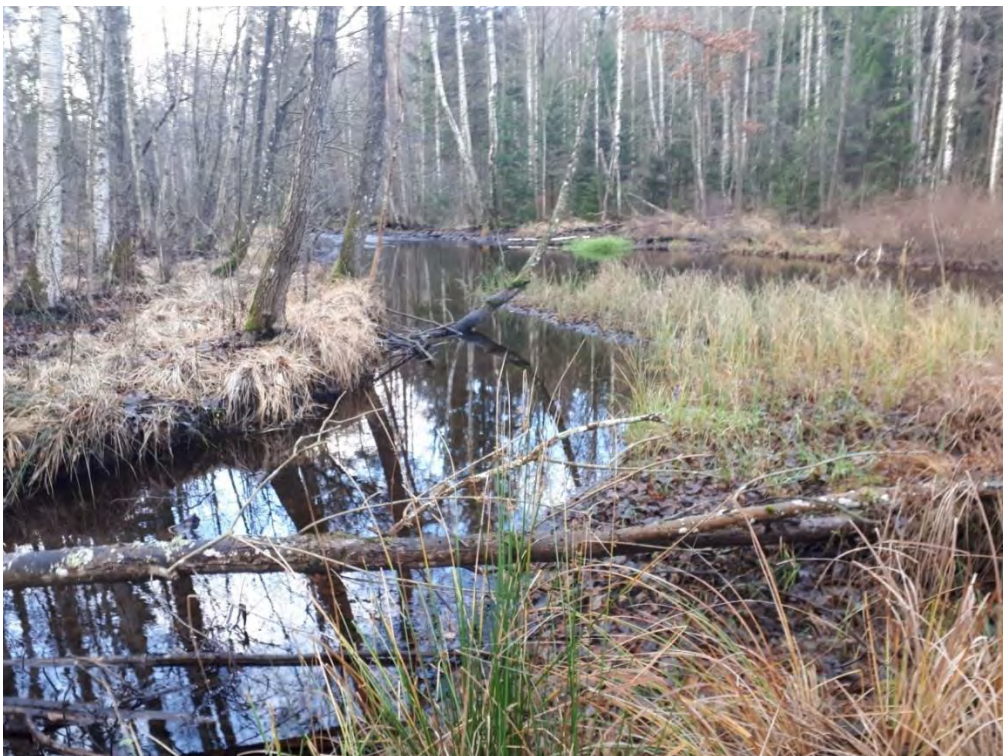
Sträcka 58 i Mieån är en kraftigt rensad strömsträcka (Figur 66) som utgör en bestämmande sektion för sträcka 60 uppströms. Utmed sträcka 60 startar en 103 meter lång sidofåra (Sträcka 59) där väldigt lite vatten rinner i nuläget (Figur 67 & Figur 68). Man bör återföra block utmed sträcka 58 (70 meter) och därmed höja basnivån på sträcka 60 vilket kommer medföra att mer vatten rinner in i sidofåran. Död ved kan man också lägga ut överst på sträcka 58 och utmed sträcka 60 för att ytterligare höja nivån och styra in vatten i sidofåran.

Figur 68. Sträcka 59 i Mieån, en sidofåra som börjar på sträcka 60. Foto: Jonathan Bark

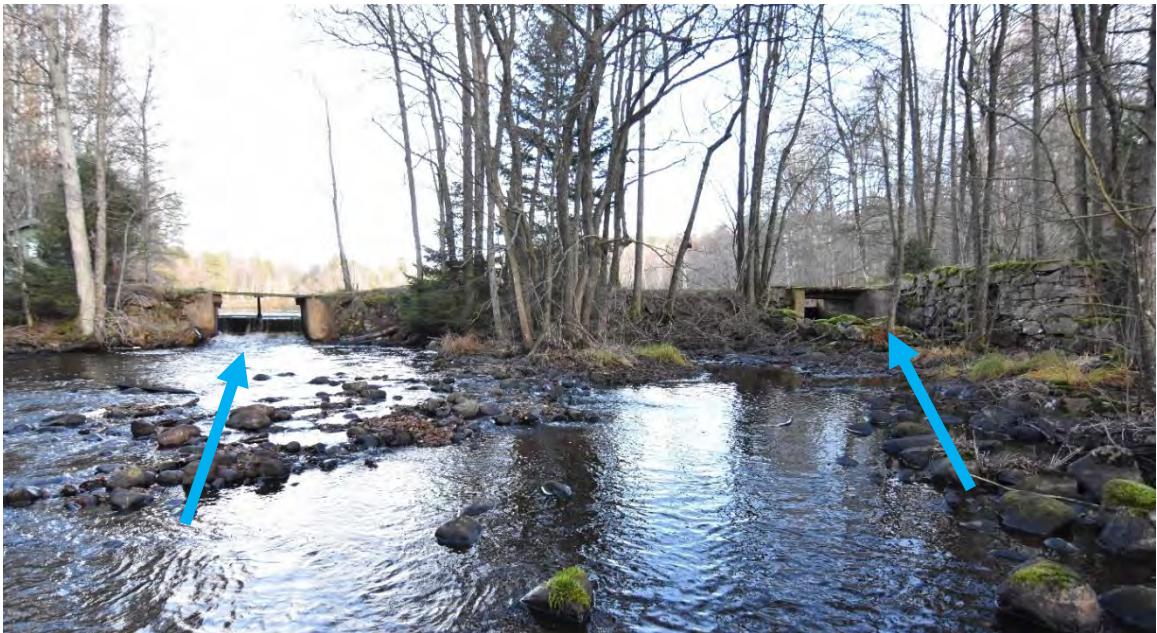
Figur 70. Dannemarks kvarn och såg i Mieån, sett nedifrån. Det finns två luckor (blåa pilar). Foto: Jonathan Bark

Dammen bör rivas ut då fallhöjden är låg och verksamheten nedlagd. Man kan spara dammvallarna och enbart riva ut luckorna (blåa pilar, Figur 70 & Figur 71). En naturlig tröskel kan skapas med sten. Vattenspeglén uppströms har dessutom vallats in på västra sidan och därmed torrlagt en våtmark som gått förlorad (Figur 72). Dammvallen bör tas bort i samband med att luckorna i dammen tas bort. Det går att komma åt dammen med grävmaskin på ett enkelt sätt.

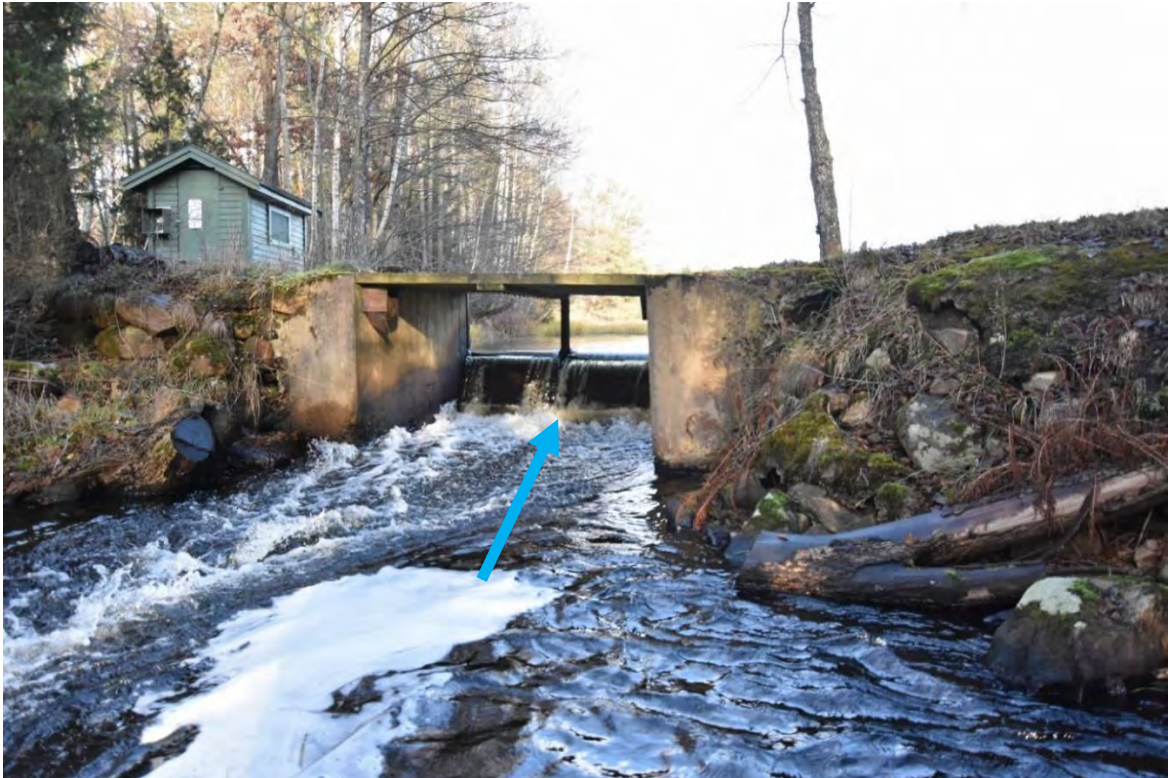
Figur 71. Den västra luckan genom dammen, Dannemarks kvarn och såg i Mieån. Foto: Jonathan Bark

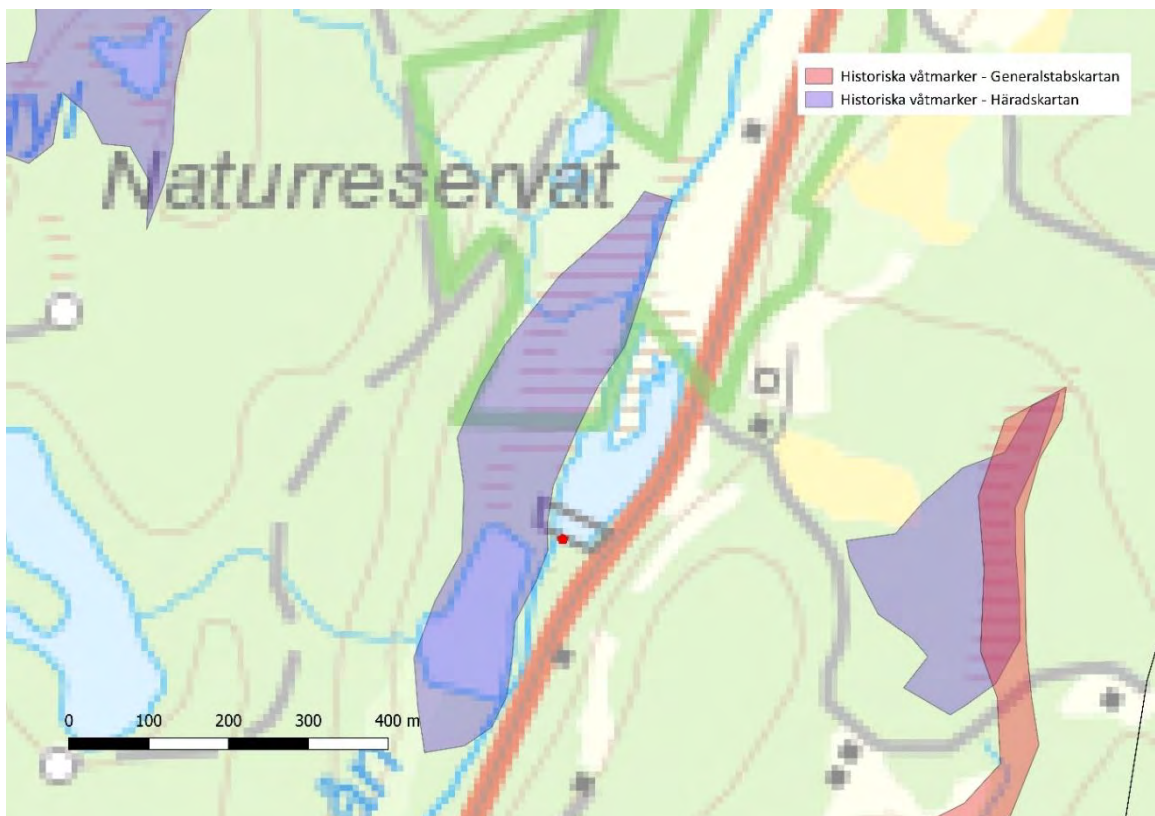
Figur 72. Historisk våtmark som "försvunnit" (lila område) väster om Mieån vid Dannemarks såg.

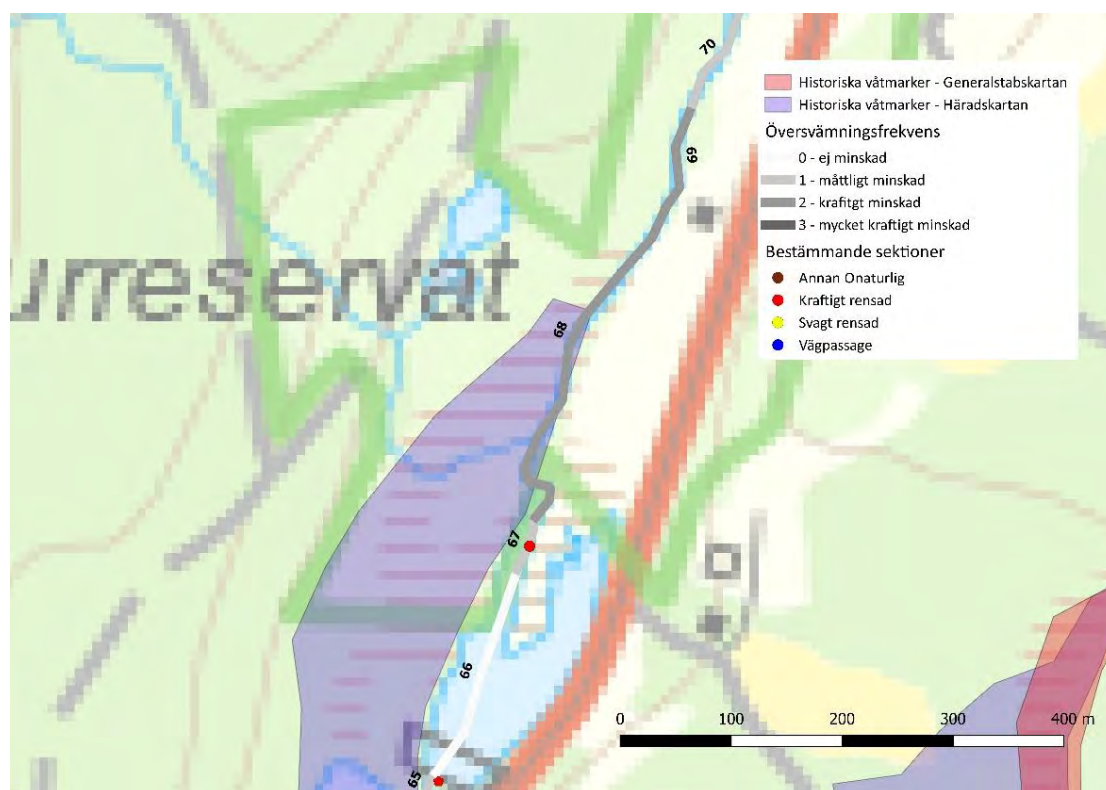
Sträckorna 67-70 i Mieån är rensade strömsträckor. Det finns en våtmark som "försvunnit" utmed sträcka 66-68 (Figur 73). Våtmarken påverkas av vandringshinder 11 (Dannemarks kvarn och såg) nedströms eftersom den dämmer in delar av våtmarken samt att man vallat in vattenspegeln utmed västra kanten och därmed skärmat av våtmarken. Sträcka 67 utgör en kraftigt rensad bestämmande sektion för sträckan uppströms (Figur 74). Sträcka 68 är en lugnflytande sträcka som är invallad, rätad och sänkt (p.g.a. rensningen nedströms). Sträcka 69 är en kraftigt rensad sträcka (98 meter). Nederst på sträcka 70 finns en avstängd sidofåra (Figur 75). Sträcka 70 är försiktigt rensad och påverkar vattennivån på sträcka 71.

Figur 73. Historisk våtmark som försvunnit utmed en indämd sträcka (66) och två kraftigt rensade sträckor (67 och 68).

Det viktigaste är att höja basnivån genom att återföra block och död ved utmed sträcka 67, framför allt överst på sträckan. Den förlorade våtmarken på västra sidan av sträckorna 66-68 påverkas förhoppningsvis positivt. Sträcka 68 är invallad och här kan biotopvård (återföra block) ha motstående intressen i form av kultur (timmerflottnings). Block bör annars återföras utmed sträckorna 69 och 70. Totalt skall block återföras utmed 509 meter. Sidofåran som börjar nederst på sträcka 70 bör öppnas upp.

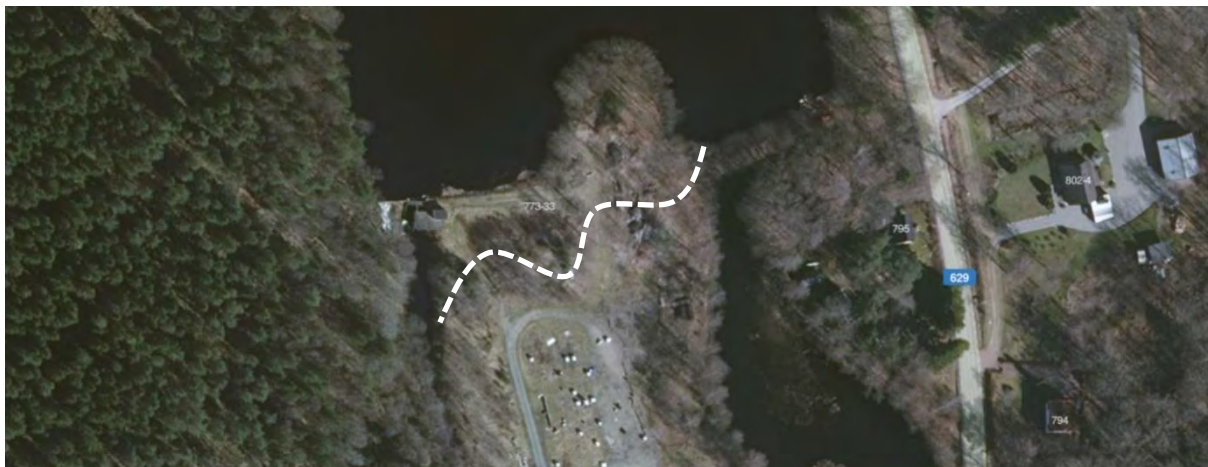
Figur 79. Dalfors kraftverk sett från ovan med det föreslagna omlöpet som vitstreckad linje.

Åtgärdsförslag 1: Det första åtgärdsförslaget är ett omlöp runt dammen (Figur 79). Det finns gott om plats öster om kraftverket. Det bästa vore om lutningen blir 2 %, då kan de flesta arter passera. Omlöpet blir då 300 meter långt. Är det svårt att få omlöpet så långt kan 4 % lutning fungera.

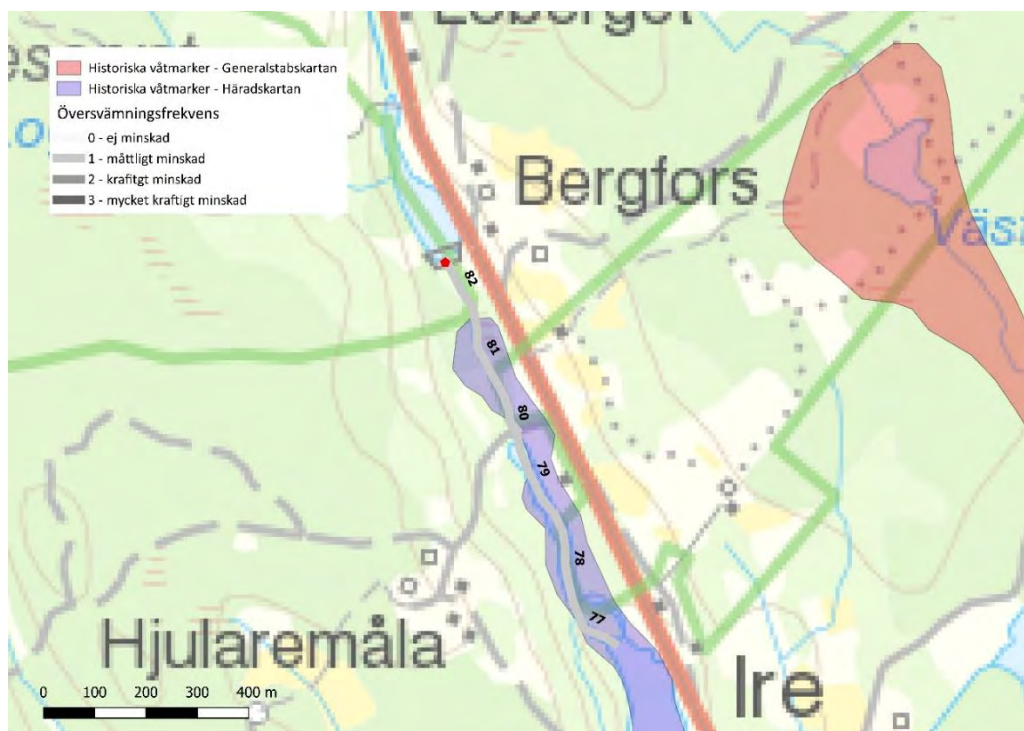
Utmed sträckorna 77-81 i Mieån finns det enligt Häradskartan från 1915-1919 en våtmark (Figur 81). Dammen vid Dalfors kraftverk dämmer in större delen av den historiska våtmarken som enligt kartan varit 13,7 hektar (inklusive vattendragets yta). Sträckorna 78-82 är kraftigt rensade (Figur 82 & Figur 83) och det finns mycket sten vid sidan av vattendraget. Här bör man återföra block och död ved utmed 716 meter för att återskapa våta marker runtomkring. Grävmaskin är lämpligast att använda eftersom det är stora arealer och mycket bortrensat material. Åtgärden kommer att medföra bättre kontakt med svämplanet och vattnets uppehållstid i området kommer att öka avsevärt.

Figur 81. Historisk våtmark (lilafärgat område) utmed sträckorna 77-81 i Mieåns huvudfåra.

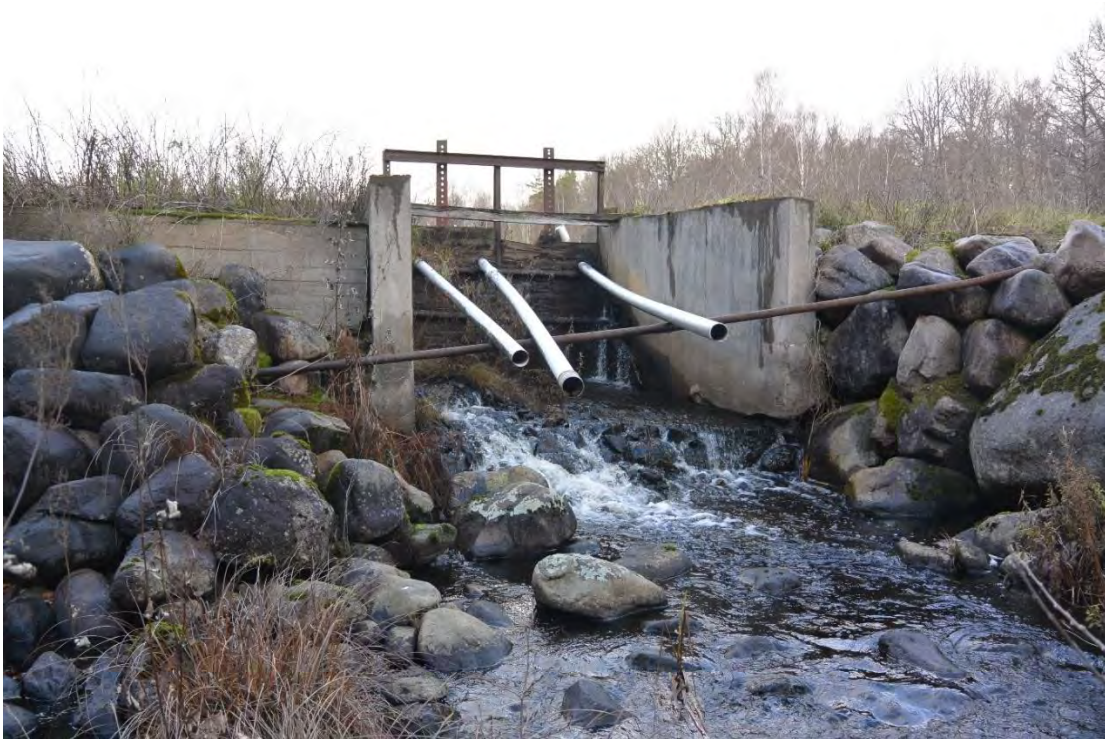
Figur 85. Bergfors kvarn och såg i Mieån, fotad nedifrån. Foto: Niklas Wengström

Dammen bör rivas ut genom att man tar bort betong- och trädelar. En fiskväg anses ej ekonomisk försvarbar då fallhöjden är låg. Man kan skapa en naturlig tröskel med stenarna som finns på platsen (Figur 85). Dammen är lättåtkomlig med grävmaskin.

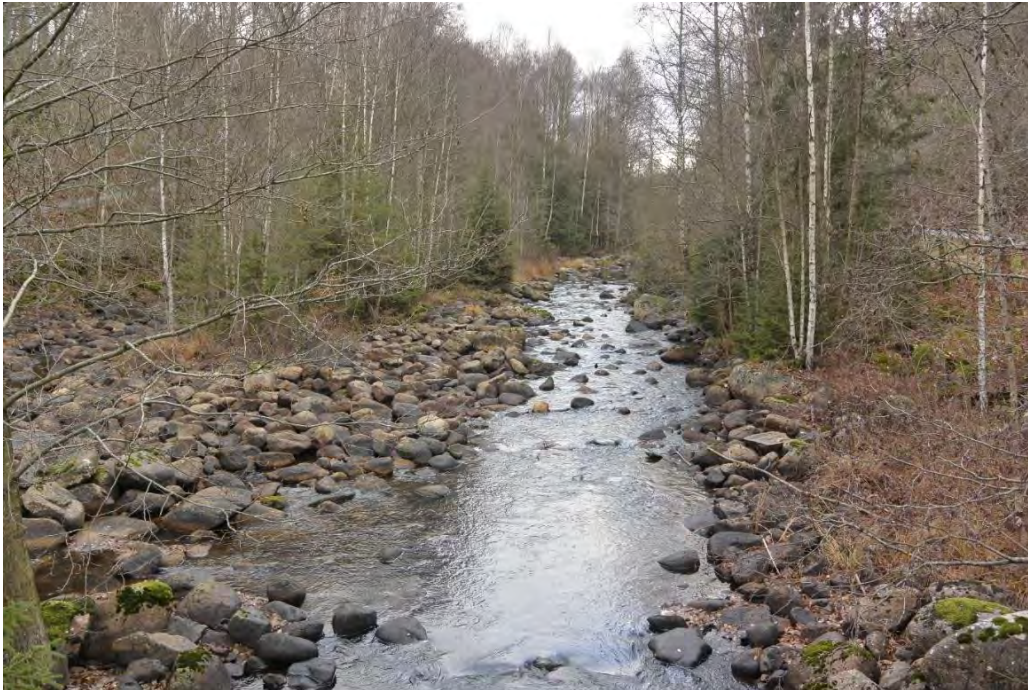
Sträckorna mellan dammen vid Bergfors och den utrivna dammen vid Hakafors (83-88) är till stora delar kraftigt rensade (Figur 86 & Figur 87). Man bör återföra block och död ved utmed sträckorna 83-86 och 88, totalt utmed en 1137 meter lång sträcka. Det mest lämpliga vore att använda grävmaskin, vilket kostnadskalkylen i tabellen i bilaga 1 är beräknad på. Sträcka 87 är en 183 meter lång lugnflytande sträcka. Det finns flodpärlmusslor utmed sträcka 83, dessa måste flyttas innan åtgärd.

Figur 86. Kraftigt rensad sträcka (83) i Mieån. Foto: Niklas Wengström

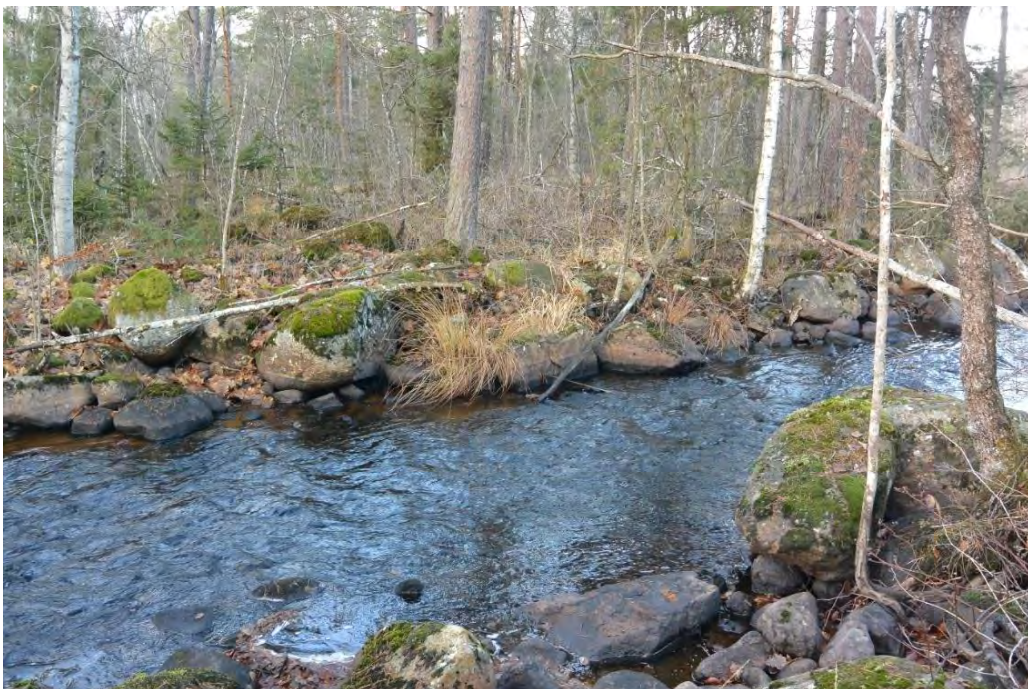
Figur 87. Kraftigt rensad sträcka (88) i Mieån. Foto: Niklas Wengström

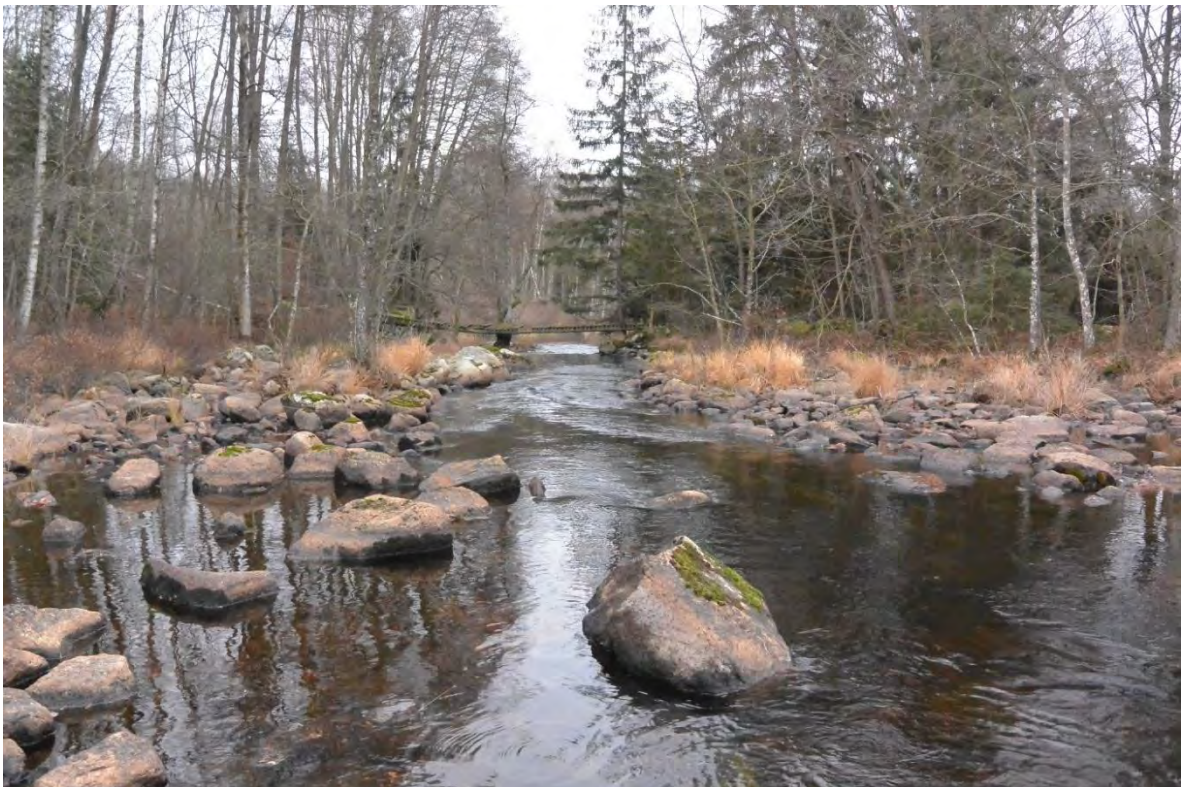
Sträckorna 91 och 93 i Mieån är två kraftigt rensade strömsträckor (Figur 88). Båda sträckorna utgör bestämmande sektioner för sträckorna uppströms, sträcka 92 (196 meter) respektive sträcka 94 (2459 meter). Man bör återföra block och död ved utmed sträcka 91 och 93 (totalt 148 meter). Man kan använda vinsch och motorsåg. Framför allt är sträcka 93 viktig att återställa eftersom den påverkar en så lång sträcka uppströms, en åtgärd där betyder mycket för den vattenhushållande förmågan. Åtgärden bedöms vara lätt att genomföra då det är glest med bebyggelse utmed sträckorna.

Figur 88. Sträcka 93 i Mieån. Foto: Niklas Wengström

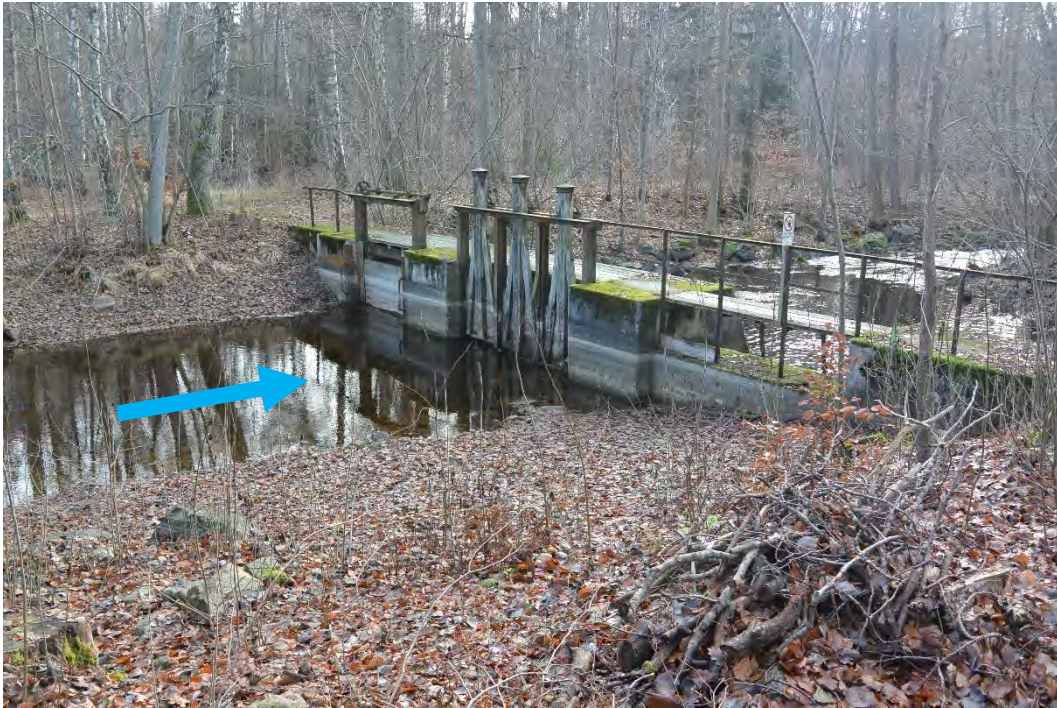
Figur 90. Västra fåran vid Miens utlopp (inringad i figur 82). Vattnets riktning visas med blå pil.
Foto: Niklas Wengström

Man bör riva ut den västra dammen och göra en tröskel av naturligt material. Det finns gott om sten som rensats undan i fåran både upp- och nedströms dammvallen. Man kan sätta i reglerbara luckor om man vill kunna reglera vattenflödet nedströms samt nivån i Mien. Den östra dammvallen rörs ej och kommer då ha en dämmande effekt på sjön. Under framtagandet av denna rapport så pågår arbetet med tillståndsansökan för ett inlöp i den västra fåran.

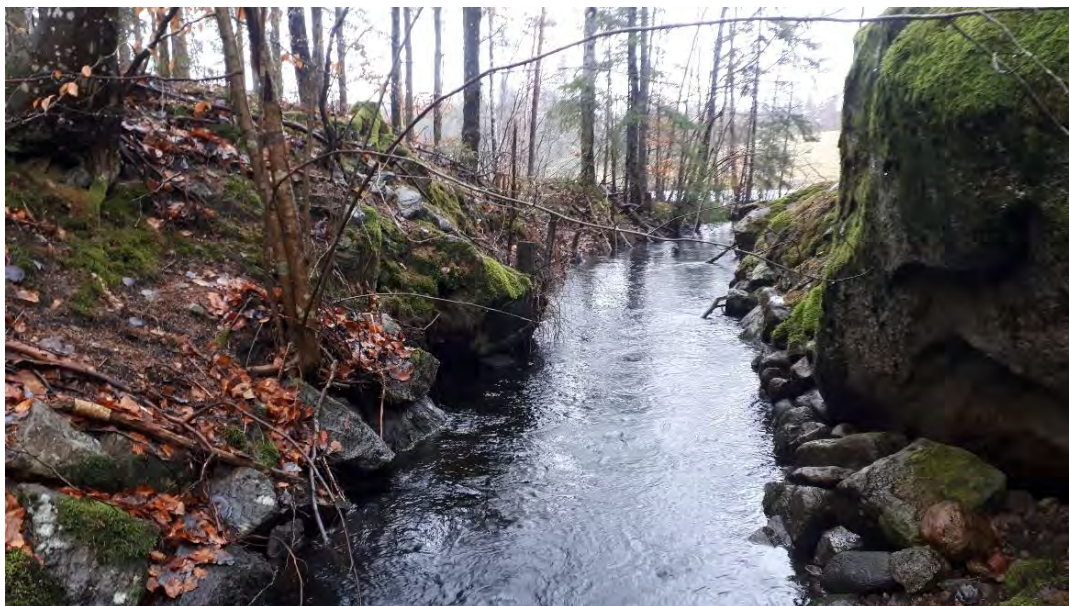
Sträckan uppströms första vandringshindret (sträcka 2) i Påkamålabäcken är kraftigt rensad (Figur 92). Här har man eventuellt flottat timmer den korta biten ned till den gamla sågen. Sträckan utgör överst en kraftigt rensad bestämmande sektion för sjön uppströms (Figur 93). Här bör man återföra block utmed 107 meter samt försöka skapa en sjöträskel med sten och död ved för att hålla kvar vattnet längre i Møllegylet. Sjön är 7,3 hektar stor. Det finns ingen bebyggelse intill sjön enligt flygfoton.

Figur 92. Sträcka 2 i Påkamålabäcken. Foto: Jonathan Bark

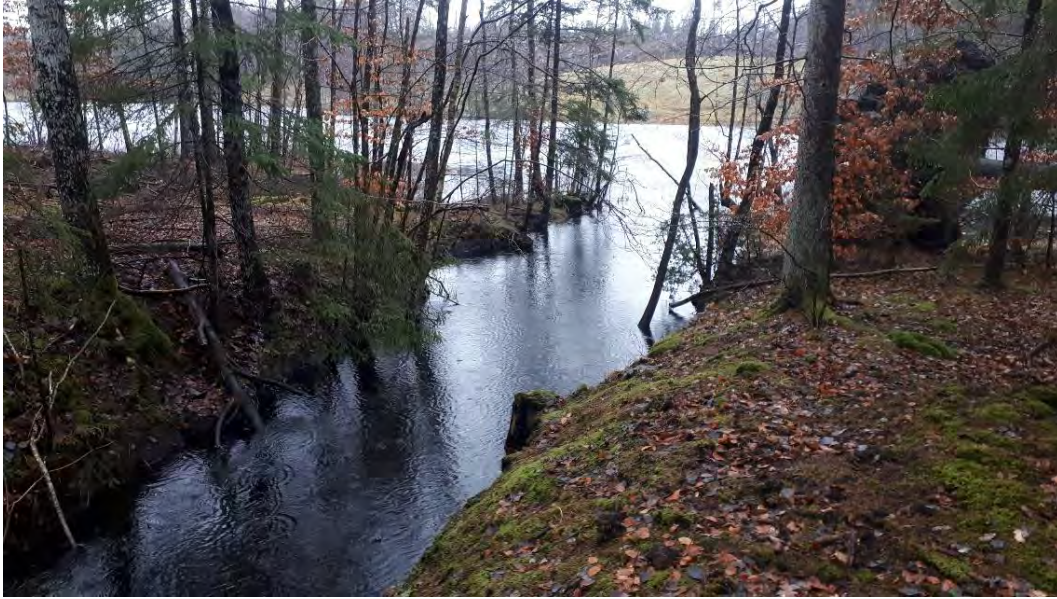
Figur 93. Överst på sträcka 2 i Påkamålabäcken. I bakgrunden ser man sjön Møllegylet. Foto: Jonathan Bark

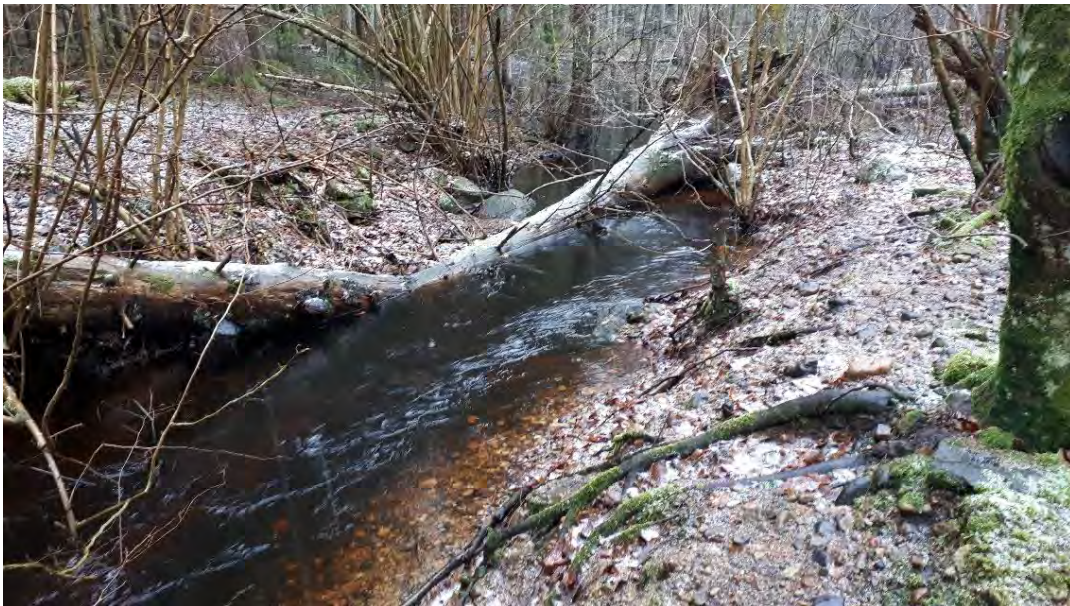
Cirka 130 meter uppströms Møllegylet utmed sträcka 3 i Påkamålabäcken finns en kraftigt rensad nacke (Figur 94) som utgör en kraftigt rensad bestämmande sektion. Utmed hela sträcka 3 finns översvämningsskog där bäcken svämmar över vid höglöde (Figur 95). Den rensade nacken bör man åtgärda genom att återföra block och placera ut död ved för att höja basnivån uppströms och därmed kunna hålla kvar vatten utmed den lugnflytande sträckan under en längre tid. Det enklaste är att köra in med grävmaskin för att kunna skapa en naturlig tröskel på platsen. Eventuellt får man föra in material utifrån.

Figur 94. Kraftigt rensad nacke på sträcka 3 i Påkamålabäcken. Foto: Jonathan Bark

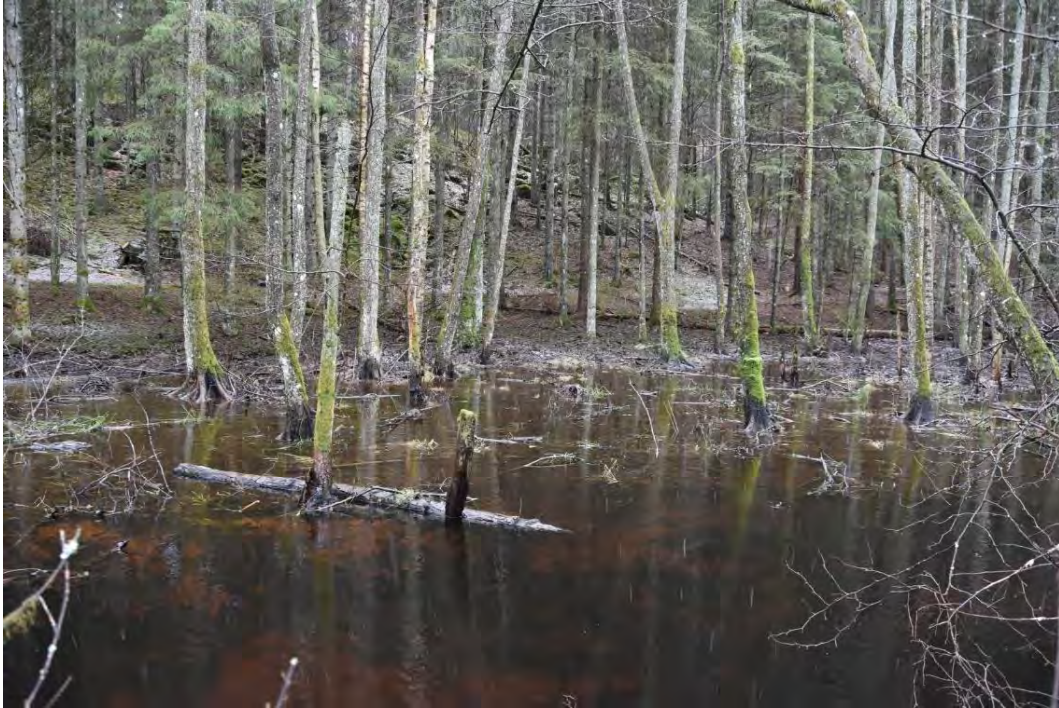
Figur 95. Översvämningsskog utmed sträcka 3 i Påkamålabäcken. Foto: Jonathan Bark

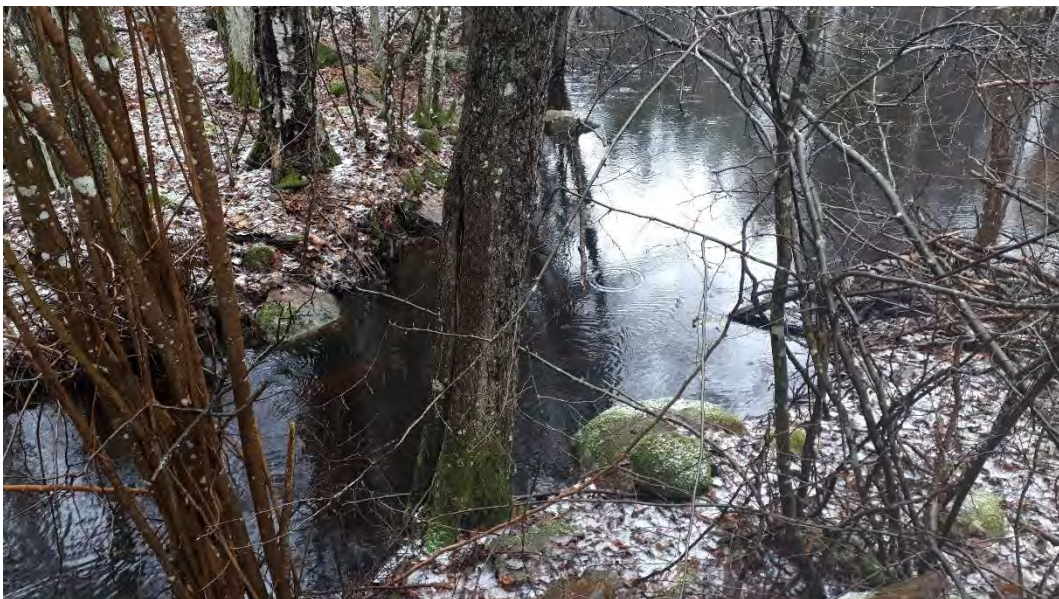
Överst på sträcka 3 i Påkamålabäcken finns en kraftigt rensad bestämmande sektion (Figur 96) som utgör basnivå för Melesjön uppströms. Enligt SMHI:s GIS-skikt är sjön sänkt och ser man utloppet förstår man varför. Här bör man återföra sten och gärna död ved så att basnivån höjs. Åtgärden genomförs enklast med grävmaskin. Eventuellt behöver grus transporteras hit för att kunna skapa en bra sjötröskel. Att hålla kvar vatten i Melesjön är en väldigt viktig åtgärd då sjön är 9,1 hektar.

Figur 96. Överst på sträcka 3 i Påkamålabäcken, vid utloppet av Melesjön. Foto: Jonathan Bark

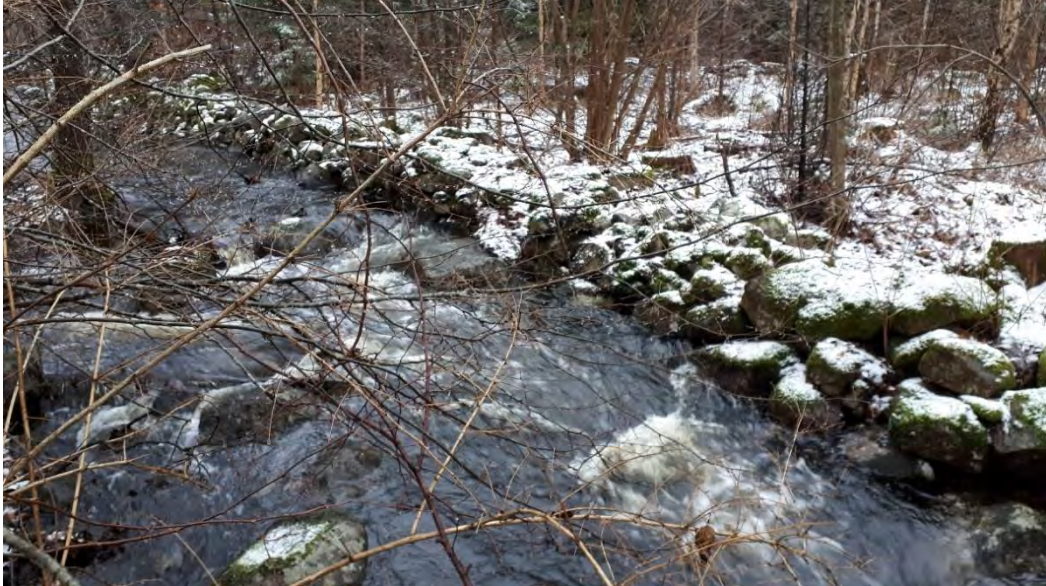
Sträckorna 4, 6 och 7 i Påkamålabäcken klassas som försiktigt rensade. Här bör man återföra block utmed 456 meter. Vissa av rensningarna kan utgöra kulturminne (Figur 97) och bör undersökas av kulturkunnig innan åtgärd.

Figur 97. Sträcka 4 i Påkamålabäcken. Foto: Jonathan Bark

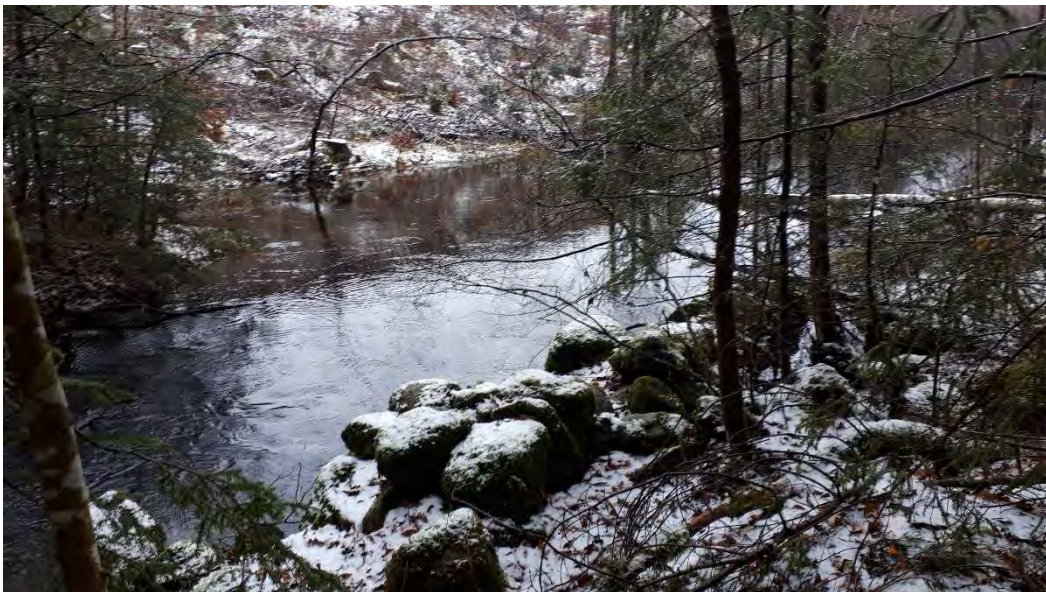
Översta delen av sträcka 9 i Påkamålabäcken utgör en kraftigt rensad bestämmande sektion (Figur 98). Sträckan uppströms (sträcka 10) är en 203 meter lång lugnflytande sträcka. Man bör återföra block på sträcka 9 (52 meter) för att återställa basnivån uppströms.

Figur 98. Översta delen av Sträcka 9 i Påkamålabäcken. Foto: Jonathan Bark

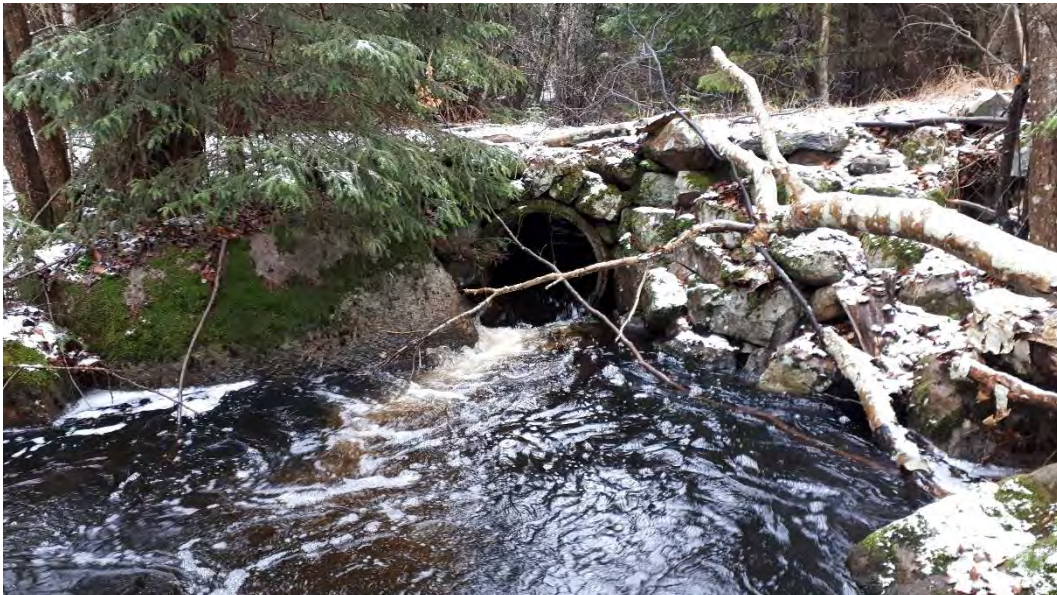
Figur 100. Vägtrumma på sträcka 11 i Påkamålabäcken. Foto: Jonathan Bark

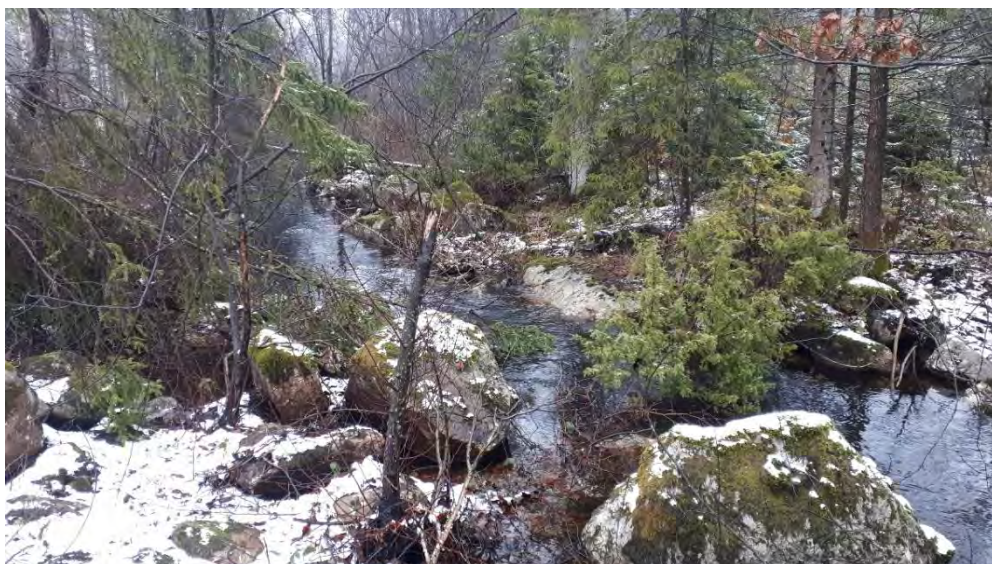
Sträckorna 14-16 i Påkamålabäcken är kraftigt rensade. Sträcka 16 utgör en kraftigt rensad bestämmande sektion (Figur 101) för den lugnflytande sträckan uppströms. Upströms sträcka 16 finns en historisk våtmark som enligt kartor försvunnit (Figur 102). Vid biotopkarteringstillfället var det dock gott om vatten i våtmarken som kallas Svansjömad. Man bör återföra block utmed 361 meter för att hålla kvar vatten längre i våtmarken uppströms. För sträckorna utmed vägen kan man använda grävmaskin, annars är vinsch enklast.

Figur 101. Sträcka 16 i Påkamålabäcken, strax nedströms Svansjömad. Foto: Jonathan Bark

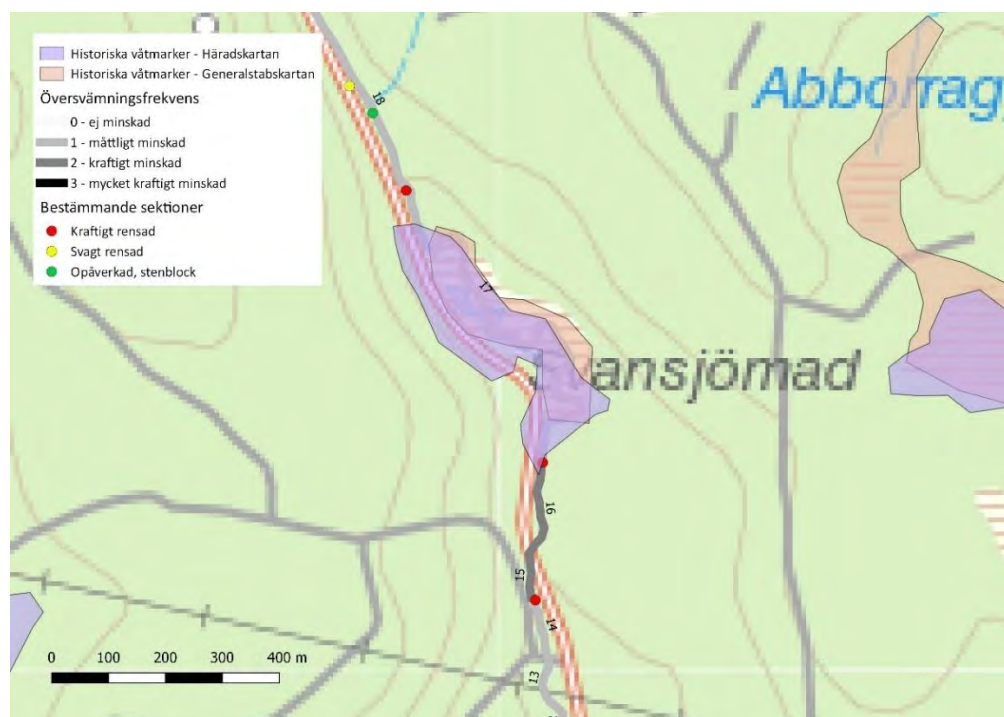
Figur 102. Historisk våtmark som försvunnit (Svansjömad) enligt både häradskartan och generalstabskartan. Bestämmande sektioner är markerade och översvämningsfrekvensen klassad för sträckorna. GIS-skikt erhållet från Länsstyrelsen Blekinge.

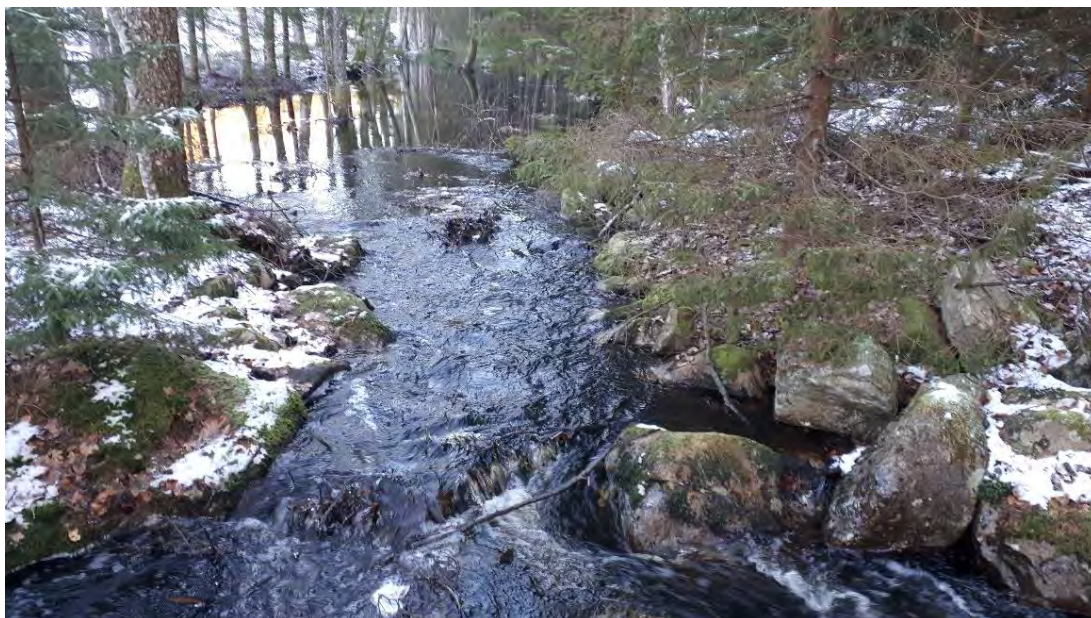
På sträcka 18 i Påkamålabäcken finns tre nackar, en är kraftigt rensad (Figur 103) en är svagt rensad och den sista är orörd (Figur 104). Sträckan varierar lugnflyt med kortare strömsträckor. Här bör man återföra block utmed strömsträckorna (totalt cirka 30 meter), för att höja nivån utmed sträckorna uppströms.

Figur 103. Rensad strömsträcka utmed sträcka 18 i Påkamålabäcken. Foto: Jonathan Bark

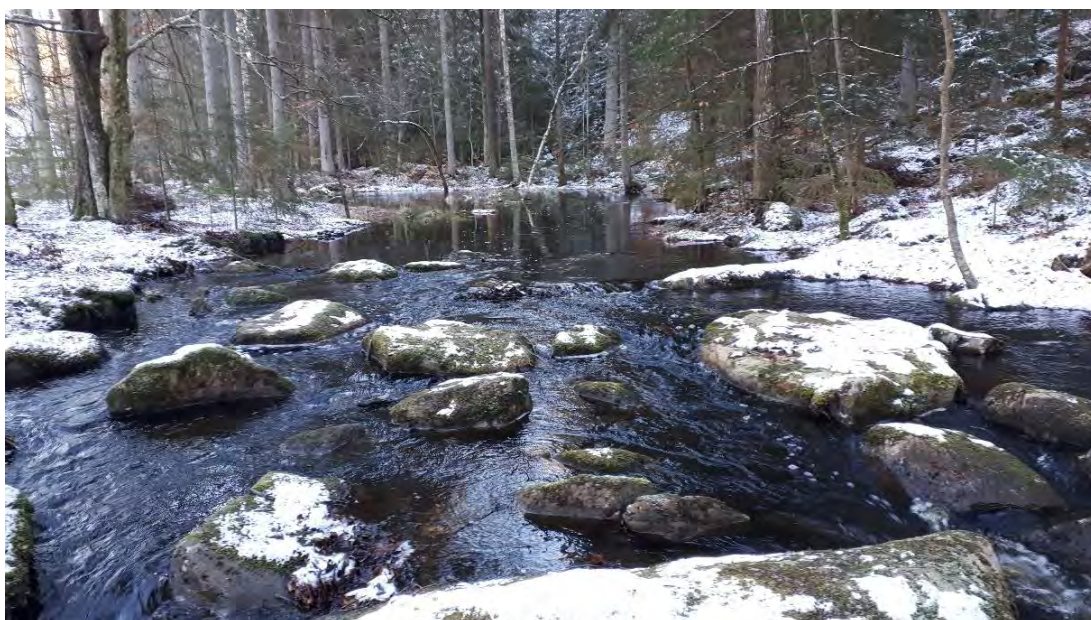
Figur 104. En naturlig och orörd bestämmande sektion på sträcka 18 i Påkamålabäcken. Foto: Jonathan Bark

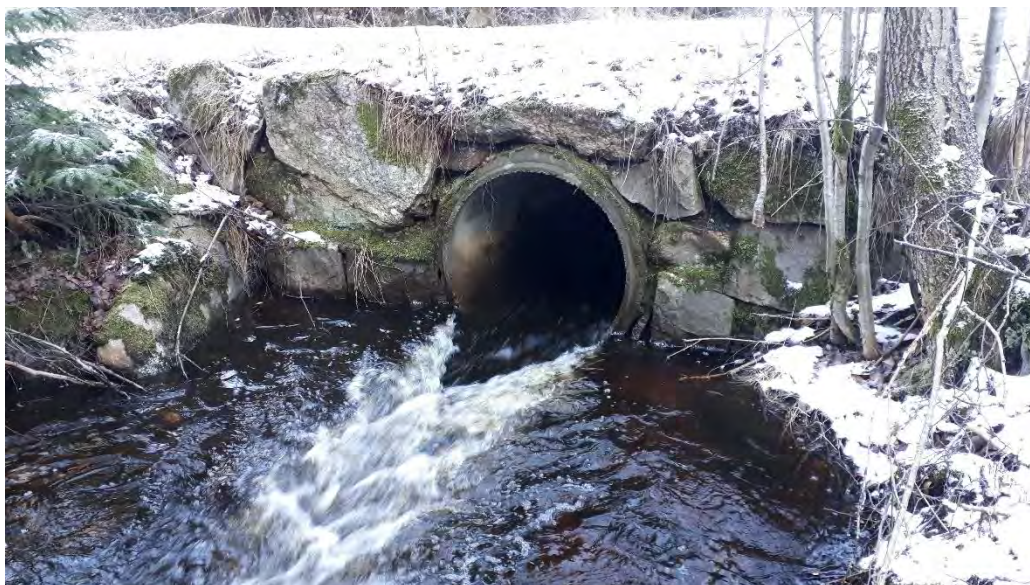
Sträcka 19-21 i Påkamålabäcken är kraftigt rensade på sten. Utmed sträckan finns också en dåligt lagd vägtrumma (Figur 105). Översta delen av sträcka 21 (Figur 106) utgör en kraftigt rensad bestämmande sektion för den lugnflytande sträckan uppströms (434 meter). Block bör återföras utmed sträckorna (658 meter), viktigast är dock att tröskla nedströms vägtrumman samt återställa den bestämmande sektionen på sträcka 21 för att höja basnivån uppströms. Det kan behöva transporteras in grus och sten vid tröskling nedströms vägtrumman.

Figur 105. Vågtrumma utmed sträcka 20 i Påkamålabäcken. Foto: Jonathan Bark

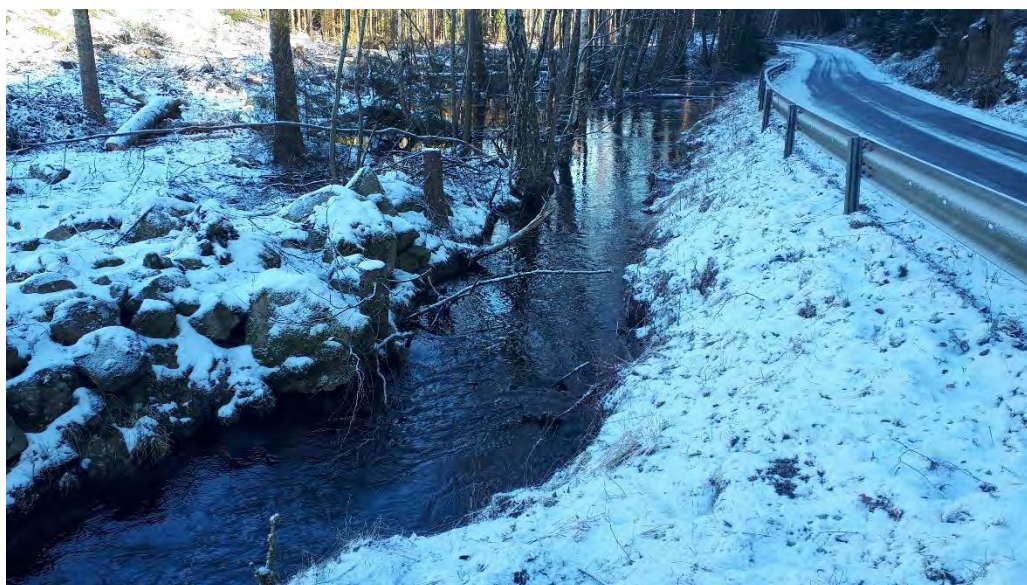
Figur 106. Kraftigt rensad bestämmande sektion, överst på sträcka 21 i Påkamålabäcken. Foto: Jonathan Bark

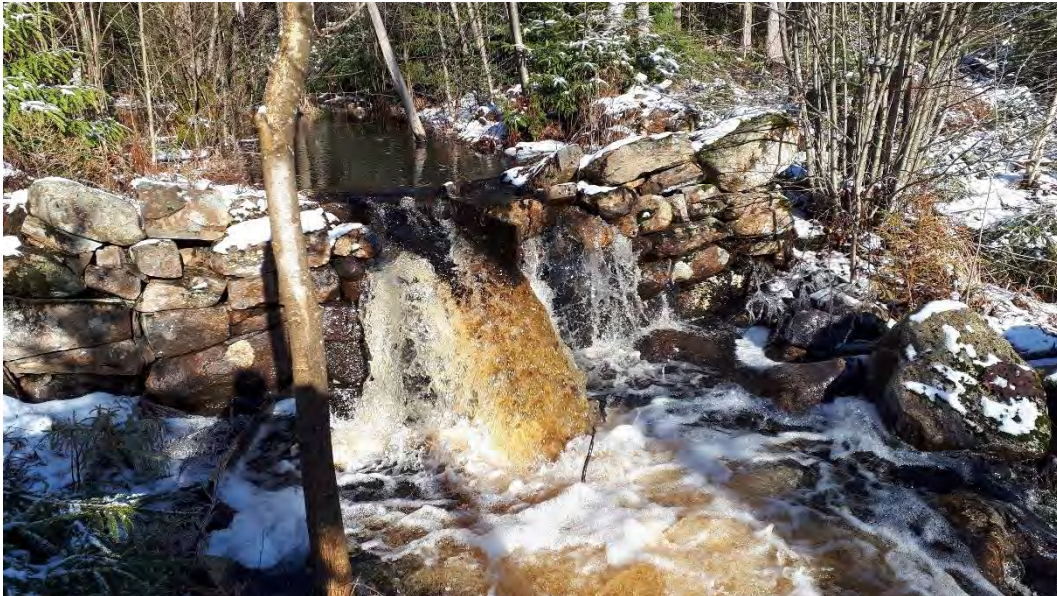
Uppströms Nils-Peters torp ligger en gammal kvarndamm (Figur 109) i Påkamålabäcken. Den utgör ett definitivt vandringshinder för fisk. Sträckan nedströms (sträcka 28) är en kraftigt rensad sträcka (Figur 110).

Figur 109. Kvarndamm överst på sträcka 28 i Påkamålabäcken. Foto: Jonathan Bark

Dammen bör sänkas av vilket betyder att de dämmande delarna av dammvallen tas bort eller flyttas nedströms. Resten av dammvallen sparas som kulturminne. Om man vill spara hela dammen så kan man eventuellt få vatten att rinna runt dammen på norra sidan (höger om man kollar uppströms). Dock är en avsänkning av dammen det mest ekonomiskt och miljömässigt bästa alternativet.

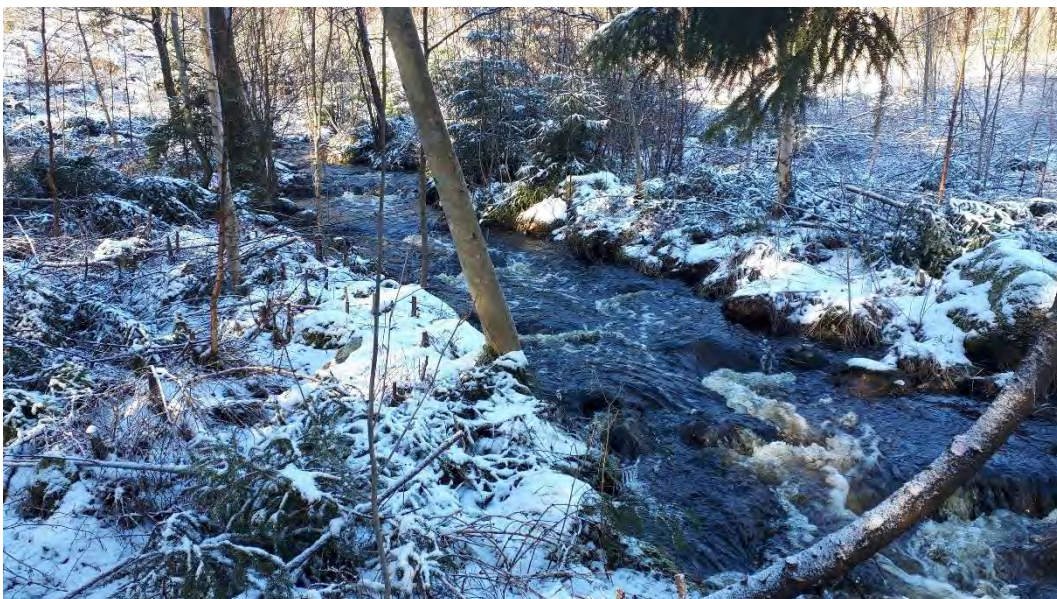
Figur 110. Sträcka 28 i Påkamålabäcken. Foto: Jonathan Bark
