Hydromorfologiskt åtgärdsprogram för Mieån och Påkamålabäcken

2019-11-07

GRIP on LIFE's rapportserie
2019.03

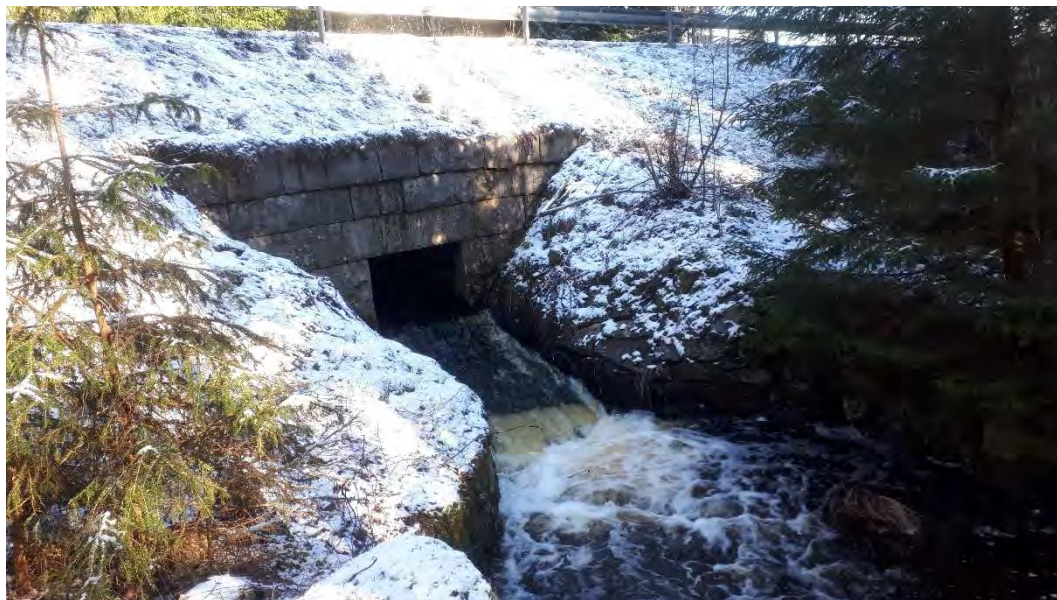
Överst på sträcka 30 korsar landsvägen mellan Ringamåla och Dannemark bäcken. Vägtrumman är väldigt speciell och tillika svårpasserad för vattenlevande djur (Figur 111). Bäckens höga lutning på platsen så antagligen har det tidigare legat en forssträcka där trumman är lagd.

Figur 111. Vägpassage överst på sträcka 30 i Påkamålabäcken. Foto: Jonathan Bark

Den enda rimliga åtgärden är att anlägga en halvtrumma på platsen, alternativt bygga en bro över vattendraget.

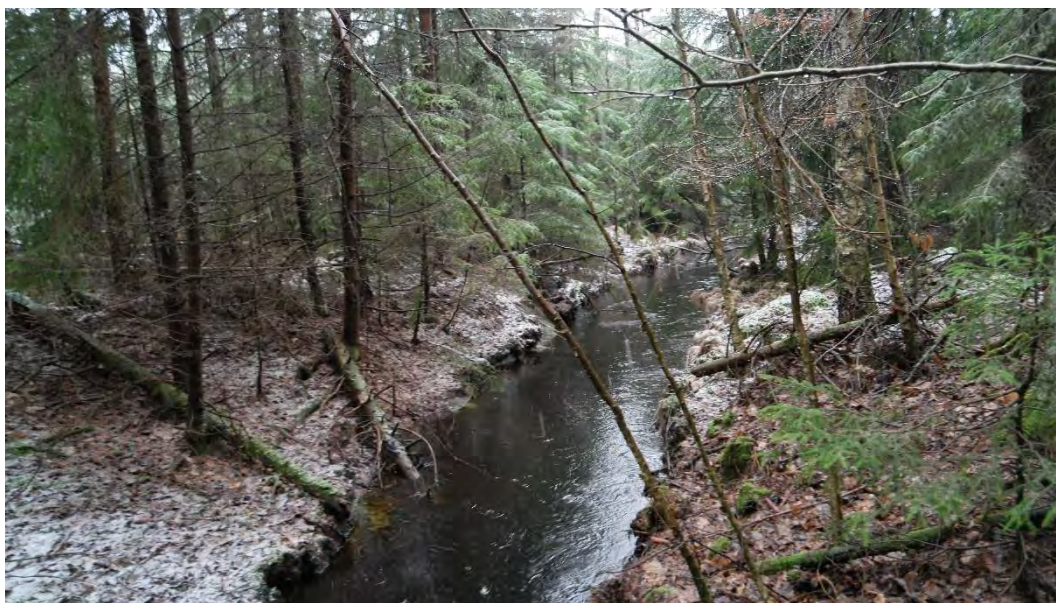
Sträcka 31 är kraftigt rensad på sten och eventuellt rätad (Figur 112). Här bör man återföra block och död ved utmed 612 meter. Ingår i markavvattningsföretaget A172/658.

Figur 112. Sträcka 31 i Påkamålabäcken. Foto: Johan Andersson

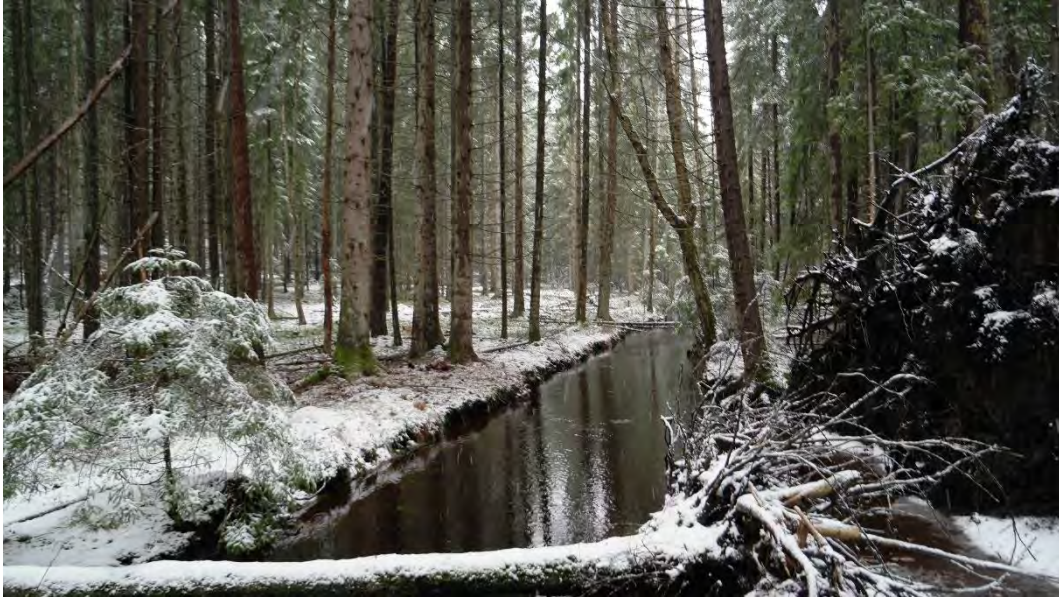
Sträckorna 32-34 är fördjupade och eller kraftigt rensade Ex-sträckor (Figur 113). Här bör man återställa bestämmande sektioner och återföra eventuellt bortrensade block samt död ved. Ingår i markavvattningsföretaget A172/658 vilket försvårar åtgärder då man behöver tillstånd från markavvattningsföretaget, alternativt om det är inaktivt och kan lösas upp. Utmed sträcka 32 finns en historisk våtmark utmed Mellangylet som försvunnit (6,4 hektar). Den skall kunna återskapas om man genomför biotopvård så att bäcken återfår kontakt med svämplanet.

Figur 113. Sträcka 34 i Påkamålabäcken. Foto: Johan Andersson

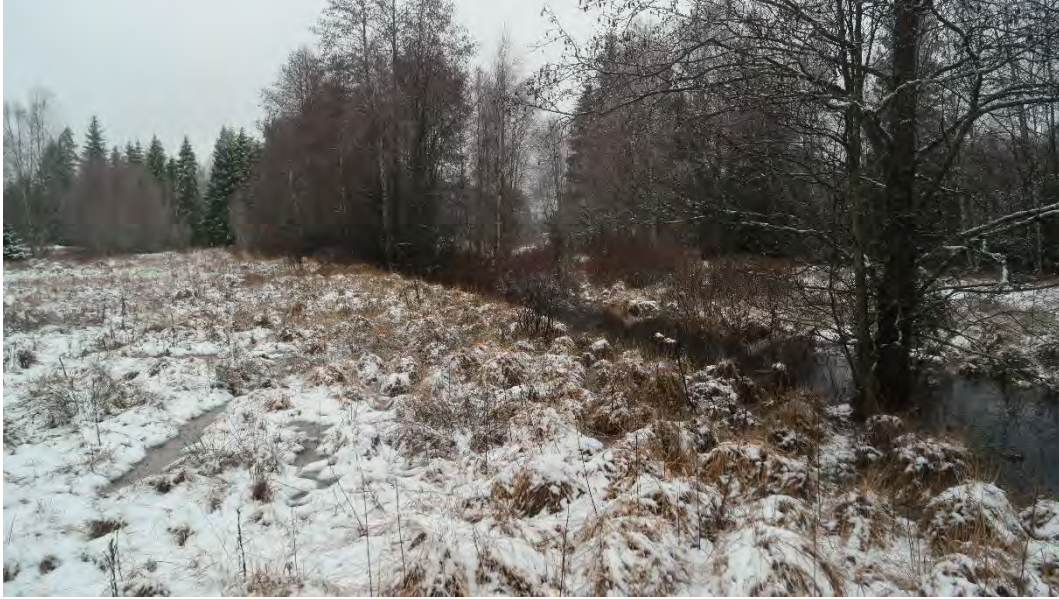
Sträcka 38 är en kraftigt rensad och delvis fördjupad Ex-sträcka med lugnflytande vatten och finkornigt sediment (Figur 115). Här har vattendraget slingrat sig tidigare. En åtgärd som hade gjort nytta är att återfå åns meandring genom att en grävmaskin gräver en mer slingrande fåra utmed sträckan. En alternativ (billigare) åtgärd är att tillföra död ved så att ån kan slingra sig på naturlig väg.

Figur 115. Sträcka 38 i Påkamålabäcken. Foto: Johan Andersson

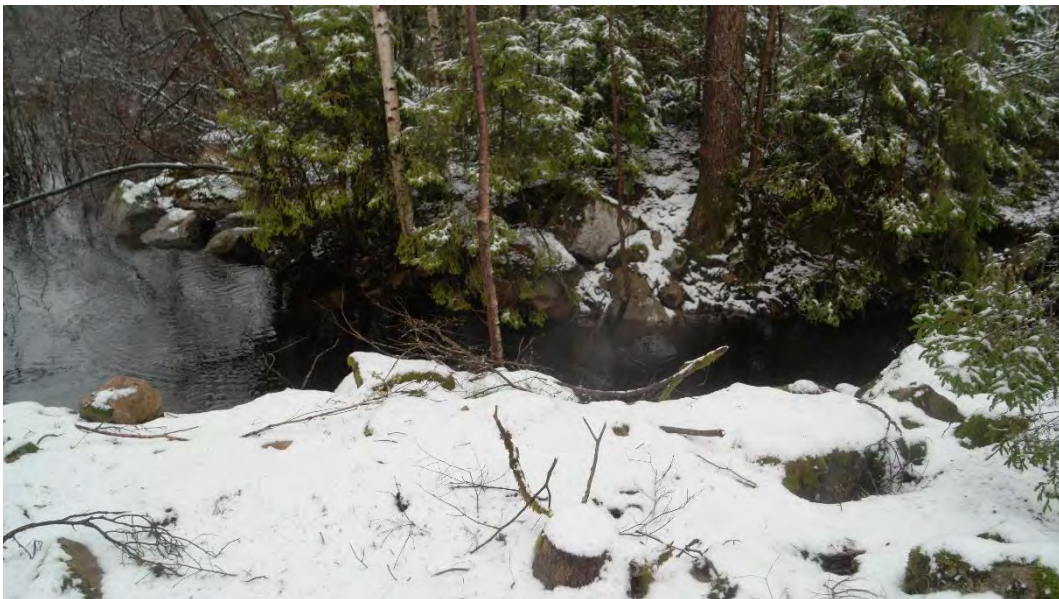
Utloppet ur Västra Svansjön är rätat och rensat på strukturer (Figur 116) vilket medför att vattennivån i sjön har sänkts. Sjön är ungefär 54 hektar stor. Enligt Generalstabskartan från 1869 är sjön 85 hektar stor. Dock är det osäkert om det stämmer men det ger ändå en indikation att sjön är mindre nu än den var förr. Man bör återföra block och död ved nedströms utloppet för att bygga upp en sjötröskel som håller vattennivån i sjön. Eventuellt kan man behöva tillföra grus som kanske spolats bort efter att rensningarna genomfördes. Sjön kommer att fungera som en buffert vid extremt höga och låga flöden. Det är en väldigt viktig åtgärd att hålla kvar vatten längre i sjön.

Figur 116. Utloppet ur Västra Svansjön, överst på sträcka 39 i Påkamålabäcken. Foto: Johan Andersson

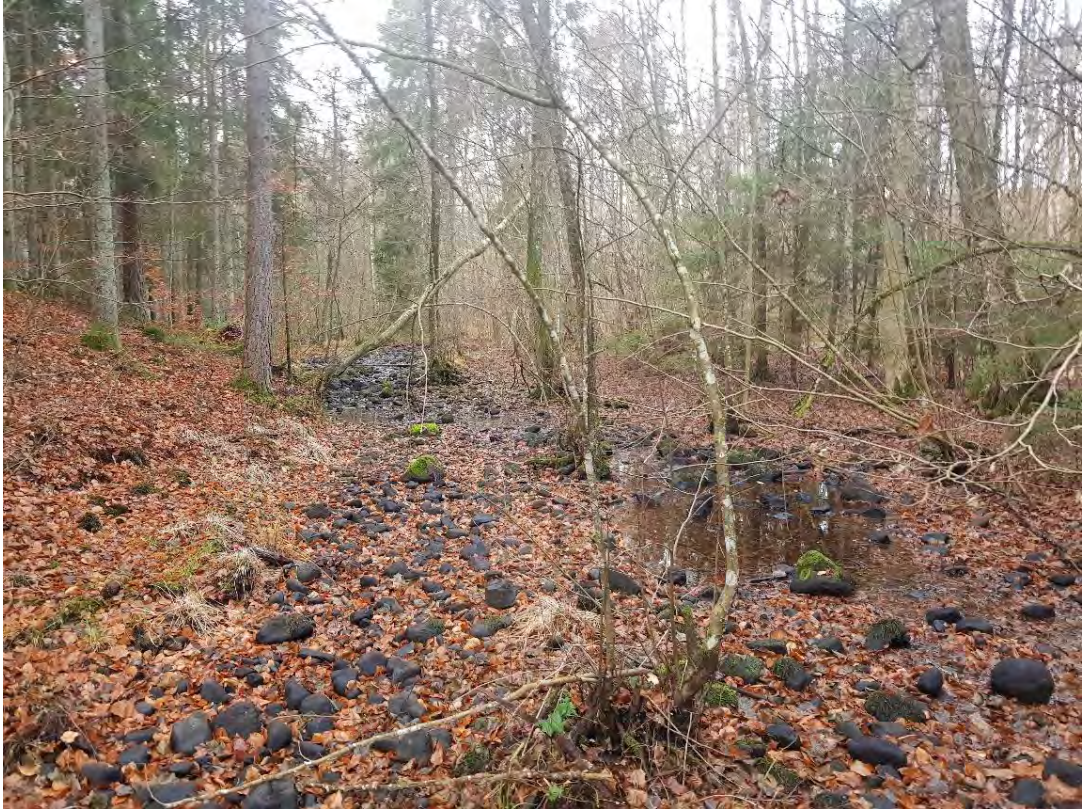
Vattenföringen i Påkamålabäcken verkar reagera snabbt vid riklig nederbörd respektive torr väderlek. Vid första besöket (19 november) var vattenföringen extremt låg med enbart ett fåtal liter per sekund (Figur 117). Efter snösmältningen i början av februari var vattenföringen i bäcken som mest 1,6 m³/s den 11:e februari 2019¹⁷. Detta är ett problem för den biologiska mångfalden, näringsretentionen och den vattenhushållande förmågan. De åtgärder som föreslås i den här rapporten kommer att medföra en bättre vattenkvalitet, ett jämnare vattenflöde och bättre förutsättningar för de vattenlevande djuren.

Figur 117. Påkamålabäcken strax innan mynningen i Mieån, 19 november 2018. Foto: Johan Andersson

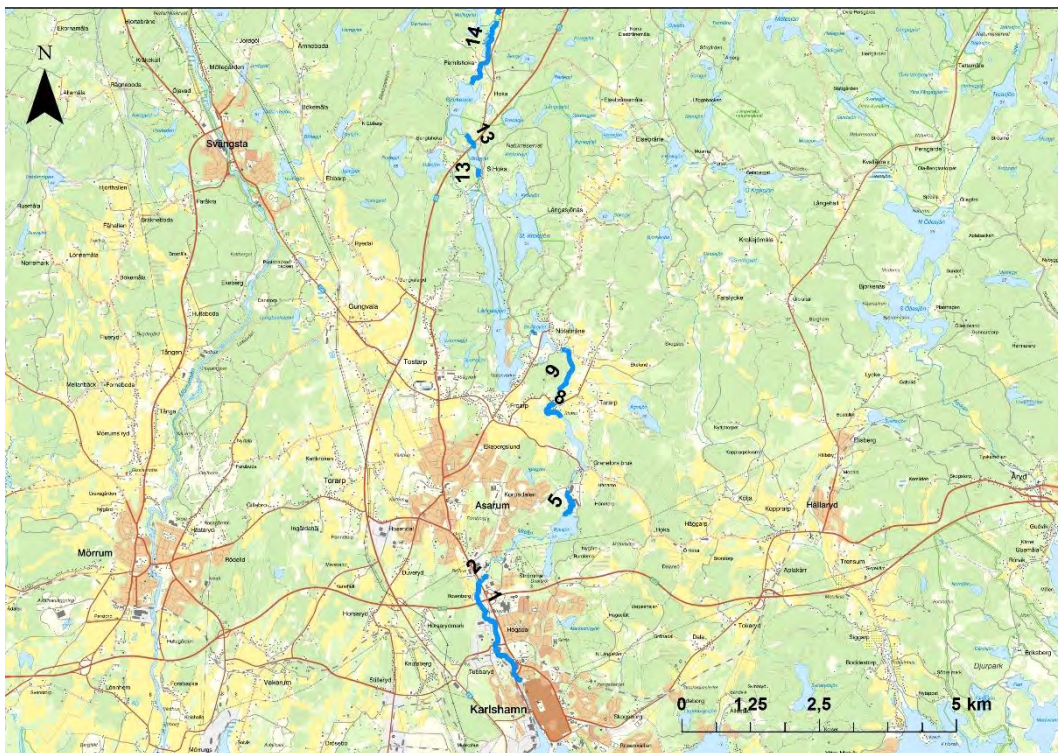
Figur 118. Biotopvårdsåtgärder som föreslås i Mieån. Numret är åtgärdsnumret, alltså inte prioriteringsordningen.

Prioritering	Åtgärdsnummer (geografisk ordning)	Objekt	Typ	Åtgärd 1	Åtgärd 2
1	3	Jannebergs kvarn	Vandringshinder	Fiskväg	Utrivning
2	4	Strömma bomullsspinneri	Vandringshinder	Fiskväg	
3	6	Granefors bruk (nedre)	Vandringshinder	Fiskväg	Utrivning
4	7	Granefors bruk (övre)	Vandringshinder	Fiskväg	
5	10	Nötabråne kraftstation	Vandringshinder	Fiskväg	Utrivning
6	12	Långasjönäs pappersbruk	Vandringshinder	Utrivning och skapa en naturlig tröskel	Omlöp
7	28	Kraftigt rensade strömsträckor, förlorad våtmark	Biotopvård	Återföra block och död ved, återskapa våtmarksområden och sumpskogar, få kontakt med svämplan. Grävmaskin bör användas.	
8	31	Två kraftigt rensade strömsträckor (utgör två bestämmande sektioner)	Biotopvård	Återföra block och död ved, sträcka 91 och 93, höja basnivån sträcka 92 (196 meter) och 94 (2459 meter).	
9	16	Jeppshoka såg	Vandringshinder	Utrivning	
10	17	Norrefors fiskecamp (galler)	Vandringshinder	Utrivning

11	18	Norrefors fiskecamp (damm)	Vandringshinder	Utrivning	
12	19	Norrefors kvarn och såg	Vandringshinder	Utrivning	Omlöp
13	23	Dannemarks kvarn och såg	Vandringshinder	Utrivning och skapa en naturlig tröskel	
14	14	Kraftigt rensad bestämmande sektion, förlorad våtmark	Biotopvård	Återställa en kraftigt rensad bestämmande sektion nederst på sträcka 34. Placera ut död ved på sträcka 33 och 34 (1111 meter) för att försöka återskapa en förlorad våtmark.

Återföra block på sträcka 35 (351 meter).	
15	24	Kraftigt rensade sträckor, två rensade bestämmande sektioner, en avstängd sidofåra, en förlorad våtmark	Biotopvård	Återföra block på sträcka 67, som utgör en bestämmande sektion, samt sträcka 69 och 70 (509 meter). Öppna sidofåra nederst (90 meter lång) och återställa bestämmande sektion överst på sträcka 70 så att mer vatten hålls kvar på sträcka 71 som utgörs av en lugnflytande sträcka (74 meter)	
16	30	Rensade strömsträckor (en är bestämmande sektion)	Biotopvård	Återföra block utmed sträckorna 83-86 och 88 (1137 meter). Grävmaskin bör användas. Sträcka 87 utgörs av lugnflytande sträcka (183 meter)	
17	21	Kraftigt rensad strömsträcka (bestämmande sektion), lite vatten i sidofåra, sänkt basnivå	Biotopvård	Återföra block och död ved på sträcka 58 (70 meter) och därmed höja basnivån på sträcka 60. Få in mer vatten i sidofåra (103 meter lång) som startar på sträcka 60. Placera ut död ved på sträcka 60 (235 meter), alternativt fri utveckling.

21	13	Rensade strömsträckor (två rensade bestämmande sektioner)	Biotopvård	Återföra block och placera ut död ved utmed 478 meter. Sträcka 30 utgör bestämmande sektion för Brogylet, sträcka 32 utgör bestämmande sektion för Björkesjön.	
22	9	Rensade strömsträckor (2 bestämmande sektioner)	Biotopvård	Återföra stora block och död ved på sträcka 19, 21 och 23 inklusive återställa tre bestämmande sektioner (totalt 370 meter). Påverkar sträckorna 20, 22 och 24 (524 meter) som är lugnflytande sträckor.	
23	25	Kraftigt rensad sträcka, rensad bestämmande sektion	Biotopvård	Återföra block på sträcka 72 (305 meter) och återställa en bestämmande sektion överst som påverkar sträcka 73 (112 meter). Få in mer vatten i tre delvis avstängda sidofåror utmed sträcka 72, totalt ungefär 300 meter långa	
24	22	Rensad sträcka, torr sidofåra	Biotopvård	Återföra block på sträcka 62 (123 meter). Öppna upp sträcka 63 som i princip är torr (164 meter).

25	20	Rensade sträckor, en avstängd sidofåra	Biotopvård	Få in mer vatten i sträcka 53, en smal sidofåra, 162 meter lång. Återföra block utmed sträckorna 49, 51 och 54 och 56 (totalt 720 meter). Fri utveckling i kantzoner. Sträcka 57 uppströms är en lugnflytande sträcka (127 meter).	
26	8	Rensade strömsträckor och brist på död ved	Biotopvård	Återföra block på sträcka 16 och 17 (253 meter) och placera ut död ved på sträcka 12

och 15 (492 meter). Sträcka 18 påverkas (211 meter).	
27	1	Brist på död ved, delvis rätat	Biotopvård	Död ved utmed 2392 meter / fri utveckling	
28	5	Förlorad våtmark	Biotopvård	Återföra död ved (820 meter)	
29	26	Kraftigt rensad sträcka	Biotopvård	Återföra block utmed 234 meter, varav 138 meter med grävmaskin	
30	15	Rätad sträcka	Biotopvård	Placera ut död ved, återföra lite block (403 meter)	
31	11	Kraftigt rensade strömsträckor	Biotopvård	Återföra block utmed 119 meter, sträcka 25 är en spillfåra till ett kraftverk (vandringshinder 5). Sträcka 26 är nedströms vandringshinder 6, här kan man fördela vattnet mellan fåroarna bättre nedströms hindret.	
32	2	Kraftigt rensad strömsträcka	Biotopvård	Återföra block utmed 126 meter i kraftigt rensad spillfåra nedströms vandringshinder 1.

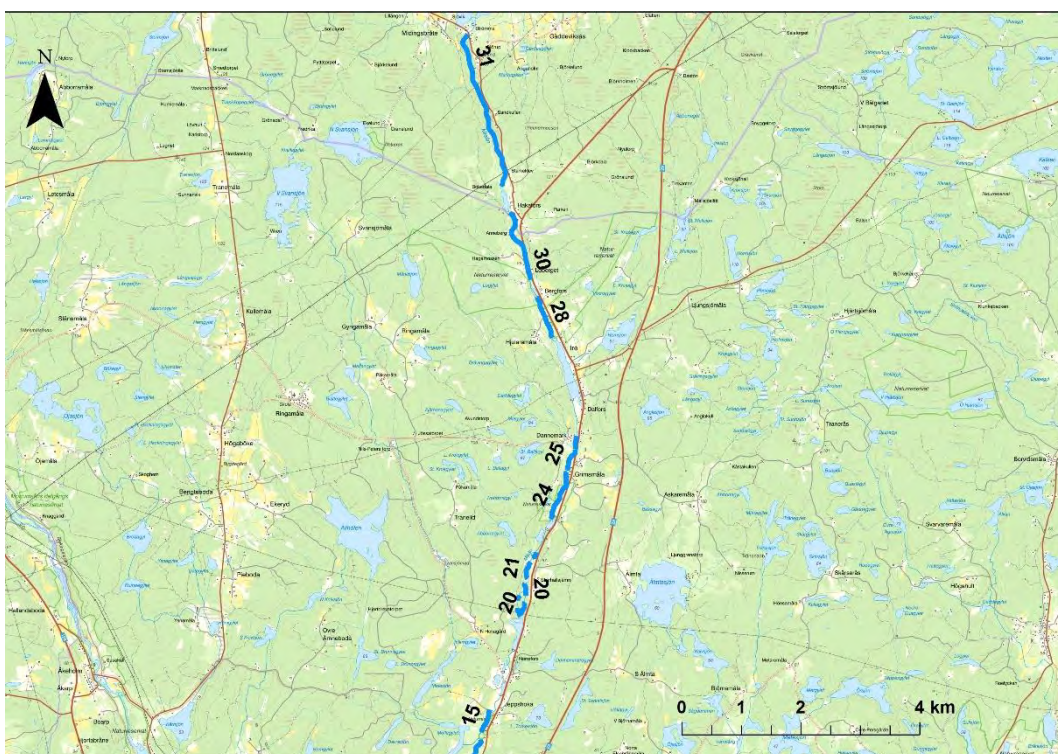
Figur 119. Biotopvårdsåtgärder som föreslås i Mieån. Numret är åtgärdsnumret, alltså inte prioriteringsordningen.

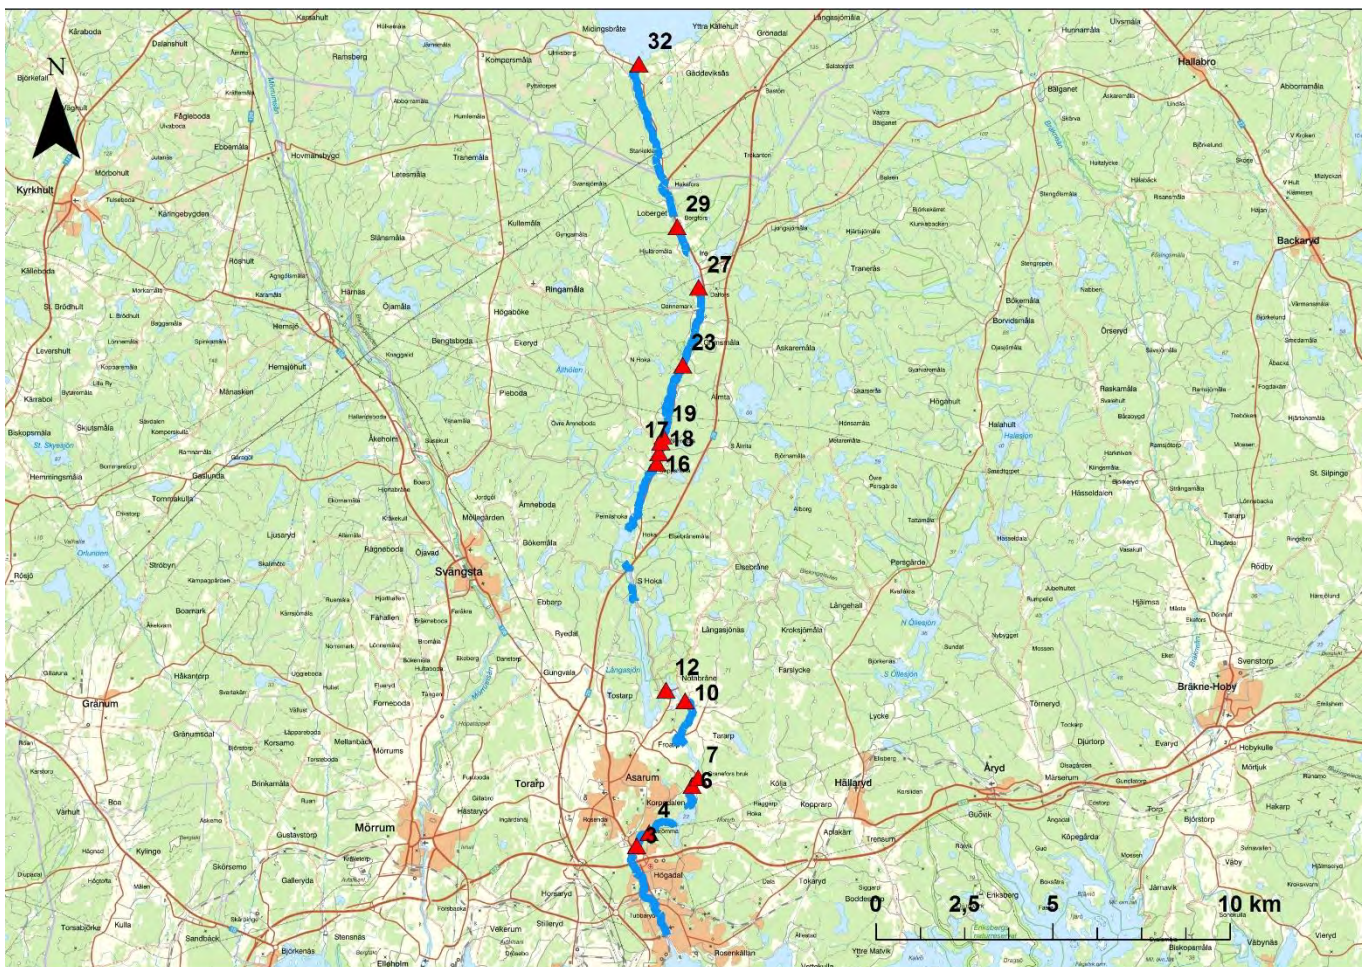
Figur 120 Vandringshinder i Mieån med deras åtgärdsnummer (geografisk ordning). Alla är definitiva vandringshinder för örning.

18	27	Dalfors kraftverk	Vandringshinder	Omlöp	Utrivning
19	29	Bergfors kvarn och såg	Vandringshinder	Utrivning	
20	32	Miens utlopp	Vandringshinder	Utrivning samt skapa en naturlig sjötröskel

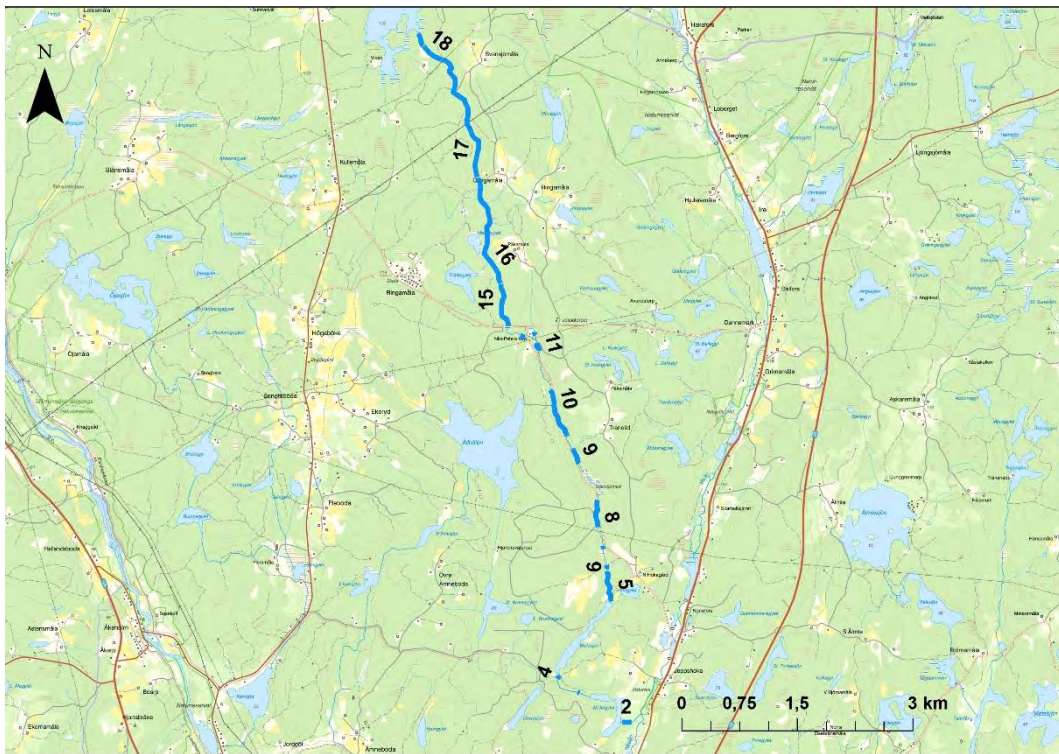
Figur 121. Åtgärdsförslag i PÅkamålabäcken.

Prioritering	Åtgärdsnummer (geografisk ordning)	Problem	Åtgärd
1	19	Rensat sjöutlopp (Västra Svansjön) och rensad sträcka nedströms	Höja sjötröskel, återföra block utmed sträckan nedströms
2	4	Sänkt sjö (Melesjön)	Återföra block och död ved vid utloppet ur sjön och därmed skapa en bättre sjötröskel
3	1	Kvarndamm (definitivt vandringshinder)	Utrivning/avsänkning
4	2	Rensat sjöutlopp (Möllegylet) och rensad sträcka nedströms	Skapa en sjötröskel, återföra block och död ved
5	8	Kraftigt rensade sträckor, en bestämmande sektion, förlorad våtmark	Återföra block (delvis med grävmaskin), åtgärda en kraftigt rensad bestämmande sektion och höja basnivån i Svansjömad (förlorad våtmark enligt GIS-skikt).
6	6	Kraftigt rensad bestämmande sektion	Återföra block, höja basnivån
7	3	Rensad nacke (bestämmande sektion)	Återföra block på nacke, höja basnivån och öka översvämningens frekvensen uppströms
8	10	Rensade sträckor, dålig vägtrumma (partiellt vandringshinder), kraftigt rensad bestämmande sektion	Återföra block, tröskla vägtrumma, återställa kraftigt rensad bestämmande sektion och därmed höja basnivån uppströms

9	9	Rensade strömsträckor (2 nackar)	Återföra block på två nackar
10	13	Kvarndamm (definitivt vandringshinder) och rensad sträcka	Avsänkning av dammen och återföra block nedströms
11	17	Kvarndamm (partiellt vandringshinder), rensade sträckor	Åtgärda vandringshinder, återföra block
12	12	Rensad sträcka, kraftigt rensad bestämmande sektion	Återföra block och därmed höja basnivån uppströms. Eventuellt kulturvärde.

13	15	Rensad strömsträcka och kraftigt rensad bestämmande sektion	Återföra block och därmed höja basnivån. Påverkas av markavvattningsföretaget A172/658.
14	16	Minskad översvämningfrekvens, förlorad våtmark	Återställa bestämmande sektioner, återfå kontakt med svämplanet och återskapa en våtmark som försvunnit. Påverkas av markavvattningsföretaget A172/658, därmed svårt att genomföra.
15	7	Rensad sträcka och dålig vägtrumma (partiellt vandringshinder)	Återföra block och tröskla nedströms vägtrumma
16	11	Rensad sträcka, delvis raserad damm (partiellt vandringshinder)	Återföra block, flytta om sten vid delvis utriven damm så att fisk kan passera
17	14	Dålig vägtrumma (definitivt vandringshinder)	Halvtrumma/bro
18	18	Fördjupad och rätad sträcka	Återmeandring
19	5	Rensade sträckor	Återföra block

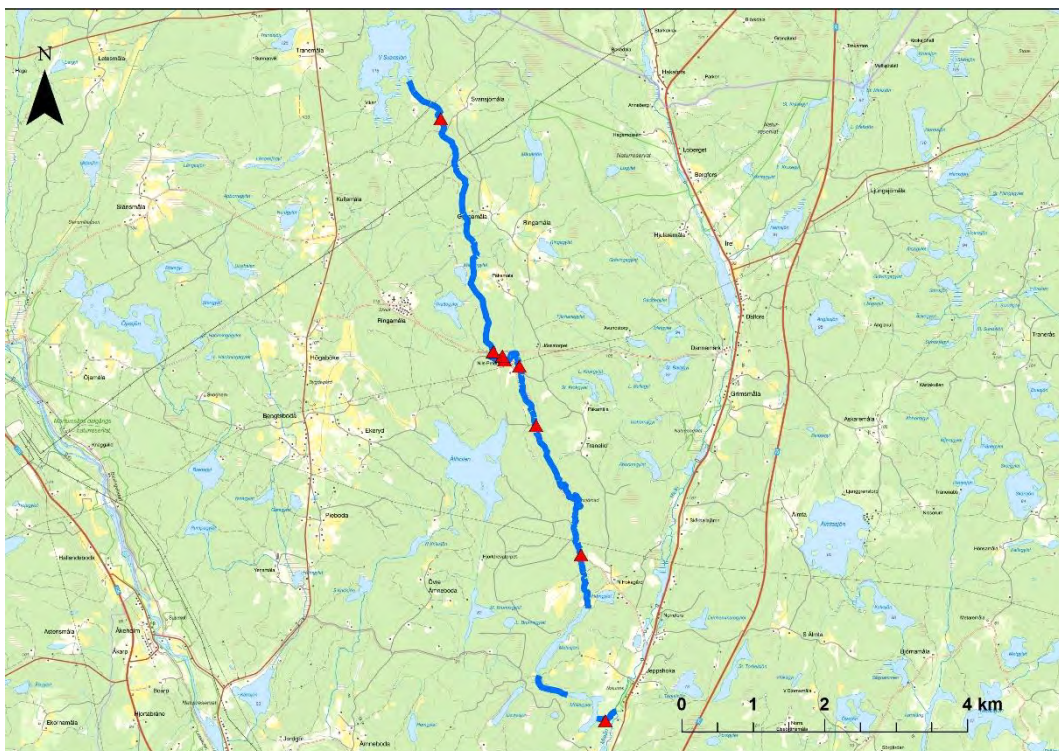
Figur 122. Vandringshinder i PÅkamålabäcken.

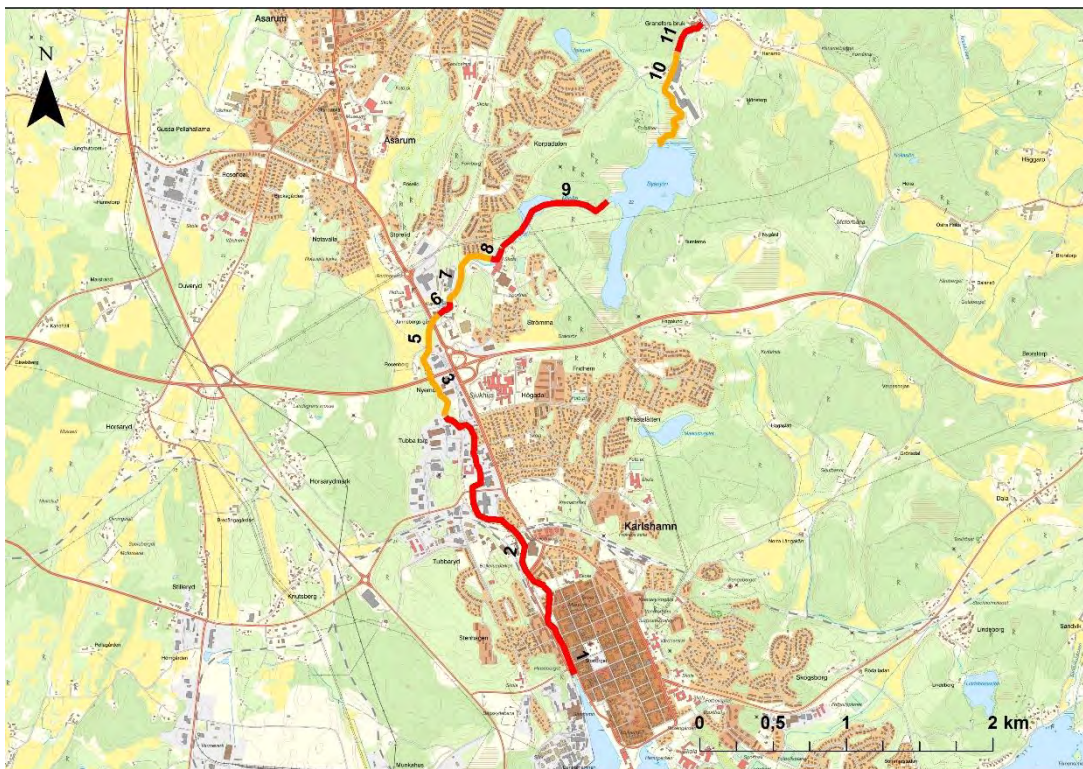
Figur 123. Biotopkarterade sträckor i Mieån. Sträcknummer visas och sträckans rensningsgrad klassas (grönt = orörd, gult = försiktigt rensad, orange = kraftigt rensad och rött = omgrävd/rätad).

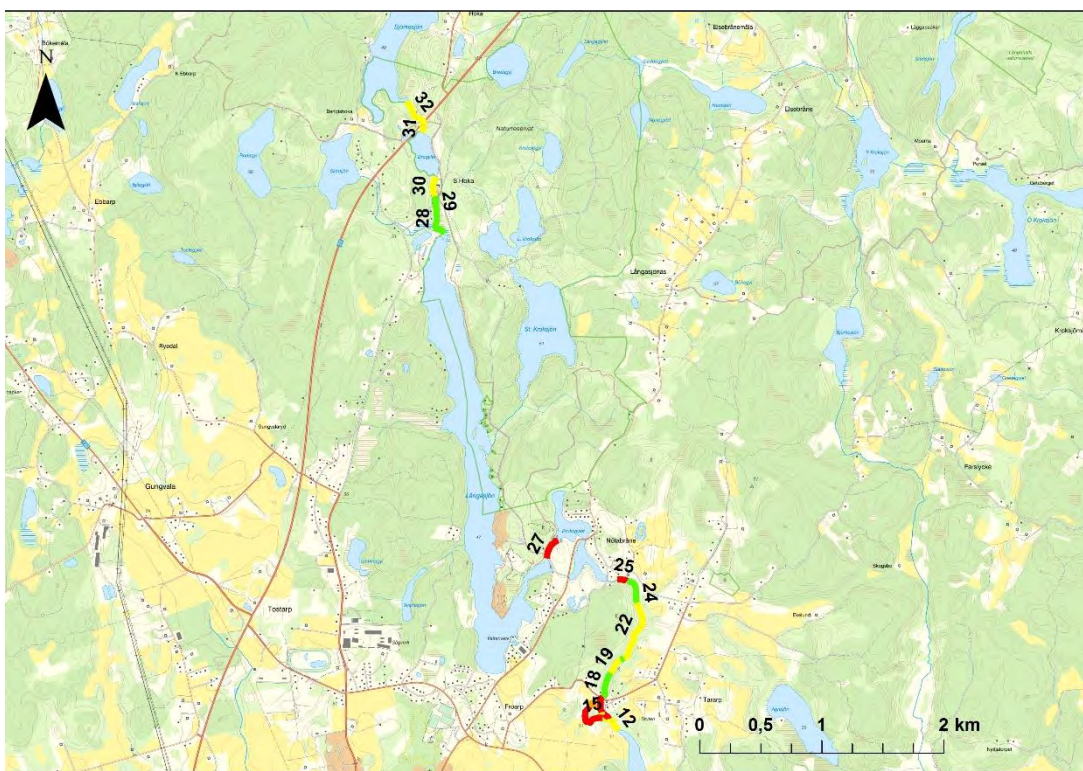
Figur 124. Biotopkarterade sträckor i Mieån. Sträcknummer visas och sträckans rensningsgrad klassas (grönt = orörd, gult = försiktigt rensad, orange = kraftigt rensad och rött = omgrävd/rätad).

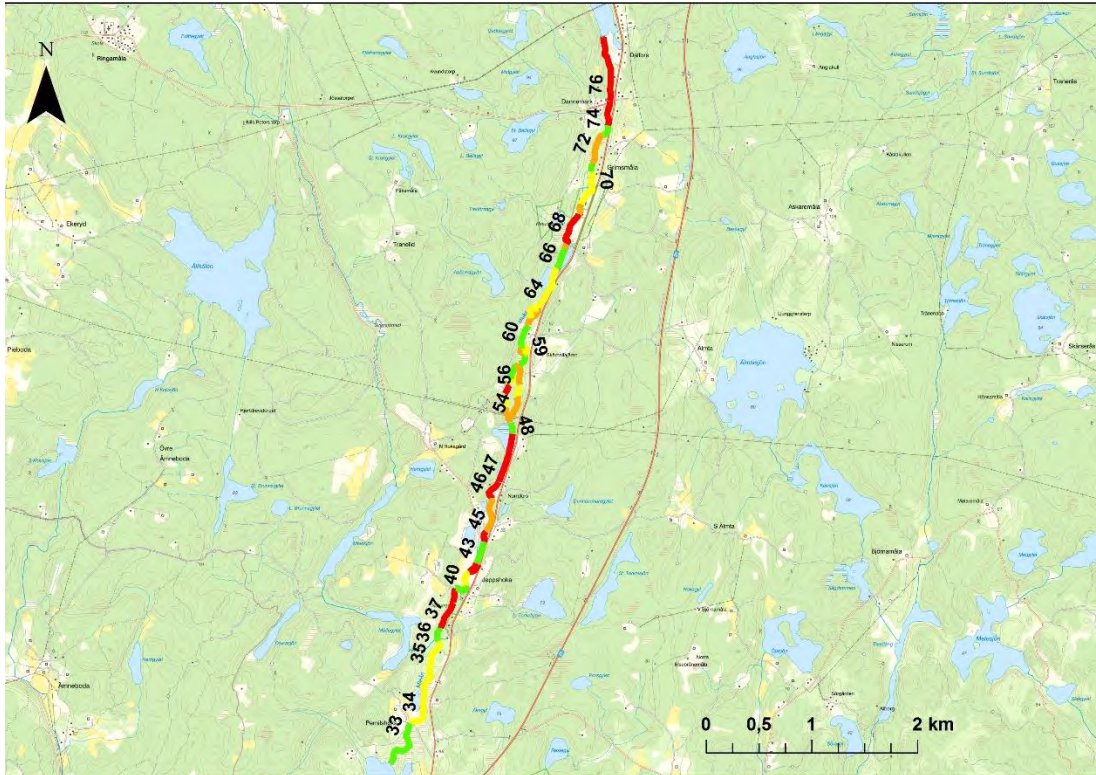
Figur 125. Biotopkarterade sträckor i Mieån. Sträcknummer visas och sträckans rensningsgrad klassas (grönt = örörd, gult = försiktigt rensad, orange = kraftigt rensad och rött = omgrävd/rätad).

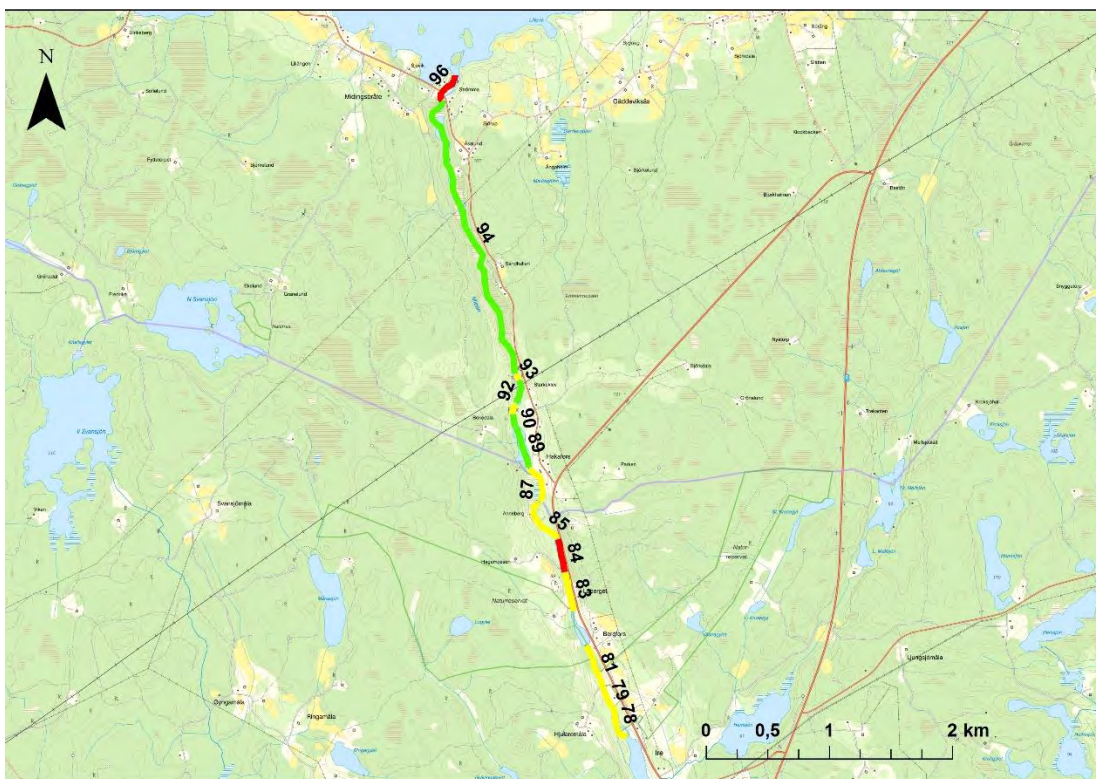
Figur 126. Biotopkarterade sträckor i Mieån. Sträcknummer visas och sträckans rensningsgrad klassas (grönt = örörd, gult = försiktigt rensad, orange = kraftigt rensad och rött = omgrävd/rätad).

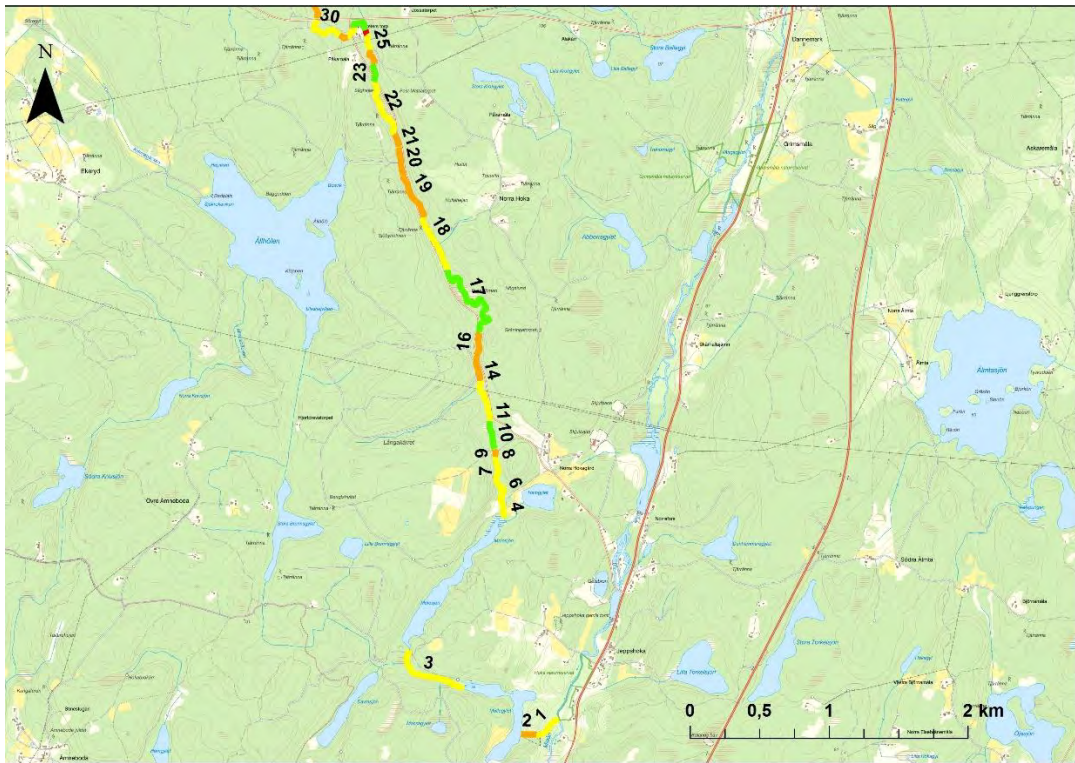
Figur 127. Biotopkarterade sträckor i PÅkamålabäcken. Sträcknummer visas och sträckans rensningsgrad klassas (grönt = orörd, gult = försiktigt rensad, orange = kraftigt rensad och rött = omgrävd/rätad).

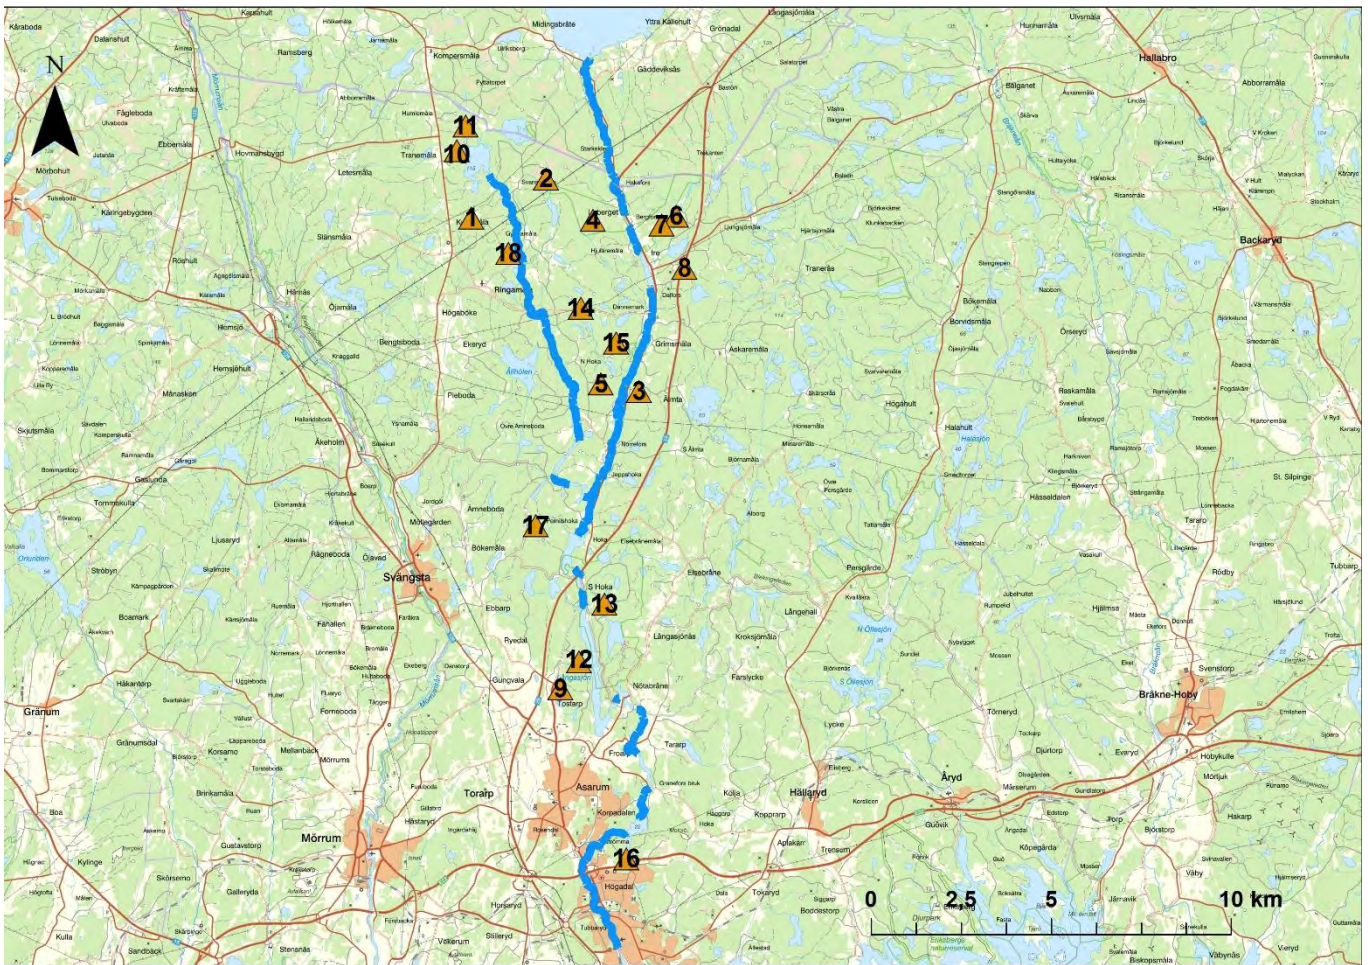
Figur 129. Våtmarker större än fem hektar som försvunnit i Mieåns avrinningsområde inom Blekinge län.

Prioritering/ID	Objekt	Beskrivning	Åtgärd	Koordinat norr (Sweref99 TM)	Koordinat öst (Sweref9 TM)	Areal (ha)	Besökt i fält	Markavvattningsföretag
1	Förlorad våtmark	Söder om Västra Svansjön.	Förprojektering	6245211	487246	25,7	Nej	Nej
2	Förlorad våtmark	Svansjömåla. Påverkas av markavvattningsföretag A248.	Förprojektering	6246303	489321	58,7	Nej	Ja
3	Förlorad våtmark	Skärhallajämn, rätad bäck.	Förprojektering	6240405	491905	12	Nej	Nej
4	Förlorade våtmarker (2)	Logylet, två förlorade våtmarker. Naturreservat.	Förprojektering	6245154	490625	10,1	Nej	Nej
5	Förlorad våtmark	Abborragylet	Förprojektering	6240608	490840	10	Nej	Nej
6	Förlorad våtmark	Öster om Ire. Markavvattningsföretag A365 berörs.	Förprojektering	6245271	492937	23,8	Nej	Ja
7	Förlorad våtmark	Öster om Ire. Markavvattningsföretag A365 berörs.	Förprojektering	6245025	492532	19,7	Nej	Ja
8	Förlorad våtmark	Öster om Ire. Markavvattningsföretag A365 berörs.	Förprojektering	6243820	493171	15,7	Nej	Ja

9	Förlorad våtmark	Lommagyl. Påverkas av markavvattningsföretag A111/A590.	Förprojektering	6232146	489729	15	Nej	Ja
10	Förlorad våtmark	Grönadal, norr om Västra Svansjön	Förprojektering	6247087	486847	10,3	Nej	Nej
11	Förlorad våtmark	Tranemåla, väster om Västra Svansjön	Förprojektering	6247769	487098	9	Nej	Nej
12	Förlorad våtmark och två "försvunna" sjöar	Väster om Långasjön, söder om Tostarp. En förlorad våtmark (3,9 ha) och två sjöar som försvunnit enligt Häradskartan	Förprojektering	6232897	490237	7	Nej	Nej
13	Förlorad våtmark	Lilla Kroksjön	Förprojektering	6234497	490951	7,9	Nej	Nej
14	Förlorad våtmark	Jössatorpet	Förprojektering	6242715	490285	7,8	Nej	Nej
15	Förlorad våtmark	Trehörnagyl, rätat utlopp	Förprojektering	6241745	491268	7,7	Nej	Nej
16	Förlorad våtmark	Söder om Byasjön	Förprojektering	6227426	491559	7,3	Nej	Nej
17	Förlorad våtmark	Väster om Pernilshoka	Förprojektering	6236682	489034	6,3	Nej	Nej

18	Förlorad våtmark	Gyngamåla (syd). Påverkas av markavvattningsföretag A172/A658	Förprojektering	6244235	488285	9,7	Nej	Ja
